嘉義市消防局人員避難逃生成功案例

一、案由：湖內分隊轄內火警，人員避難逃生成功案例。

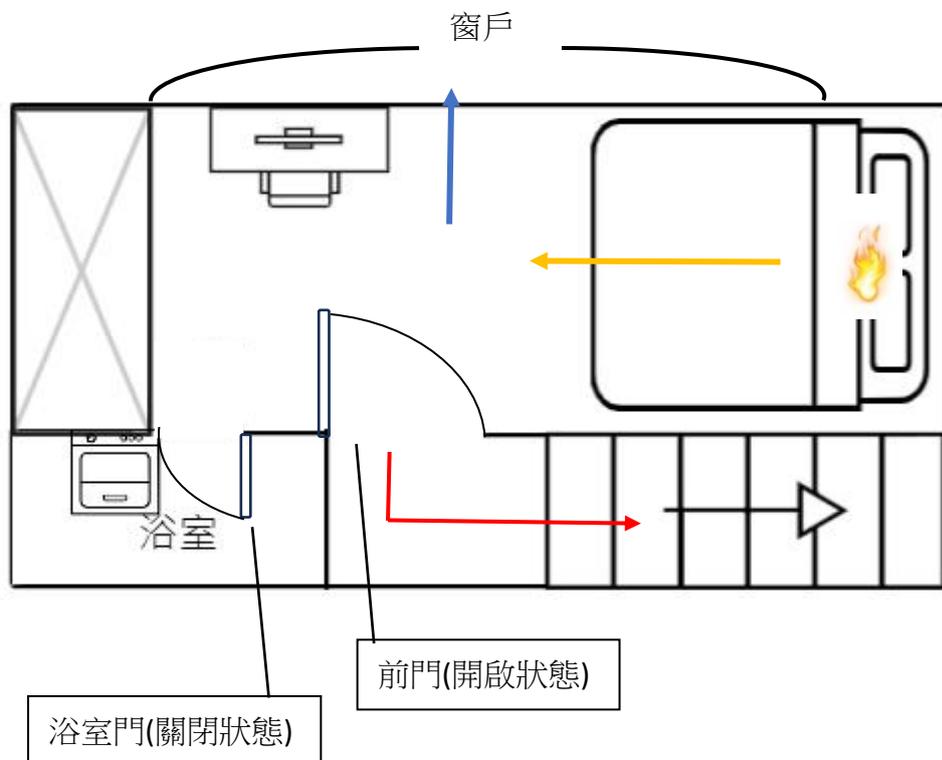
五、現場平面圖：起火戶五樓臥室

1. 起火處：初步研判於起火戶五樓臥室

(五) 人員避難情形：該住戶於5樓上廁所時出來發現床頭有明火開始燃燒，隨後立即下樓將三、四樓家人叫醒後逃生並立即通報119。

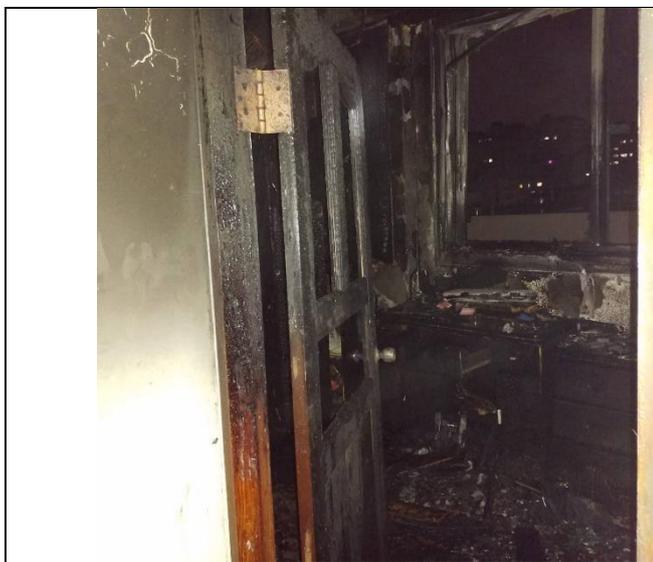
2、梯間雜物堆置，影響逃生路線。

起火樓樓層入口

- 1、建議民眾住家應購買初期滅火設備，例如滅火器等，能夠進行有效初期滅火。
- 2、持續請民眾依據消防法第 6 條第 5 項安裝住宅用火災警報器，如經費允許購置連動型，提升火災初期示警效果。
- 3、進行轄區家戶訪視，並加強宣達用火用電、防火避難及關門觀念等事宜，並建議購置居家消防安全設備如滅火器等。
- 4、宣導民眾室內裝修等應使用防火建材，確保建築物防火性能，且勿於逃生路線堆積雜物，避免影響逃生。

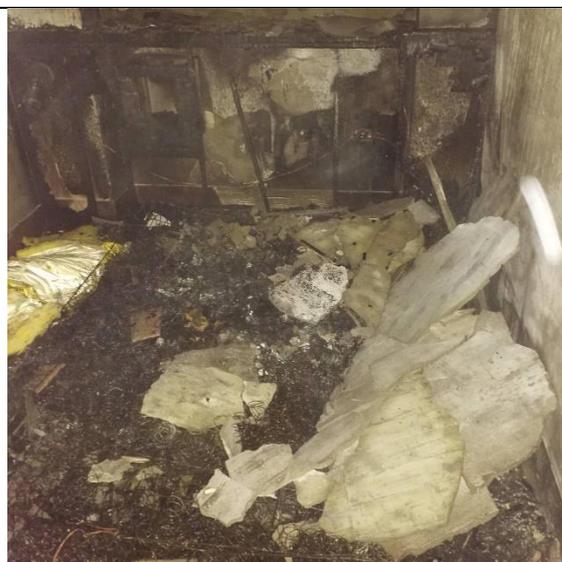
發現火點並出水撲滅

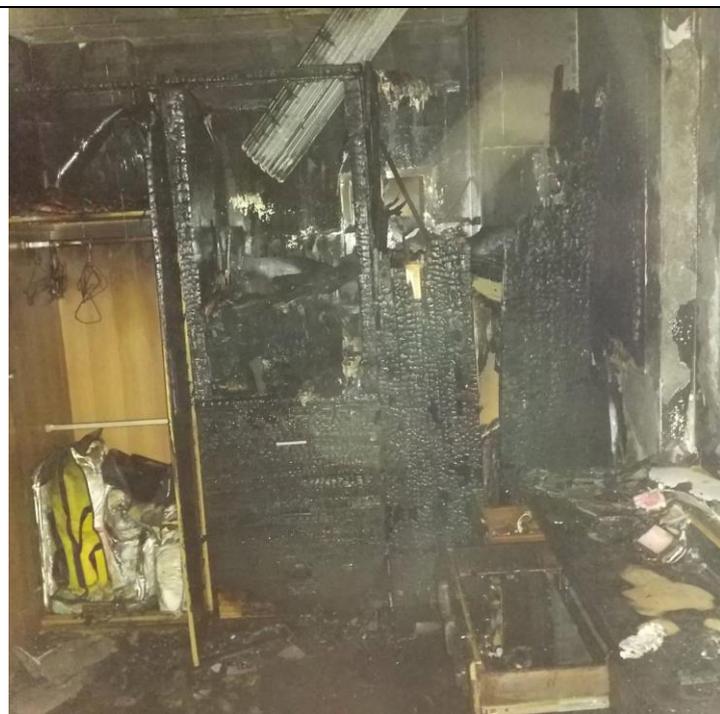
確認樓層無復燃跡象

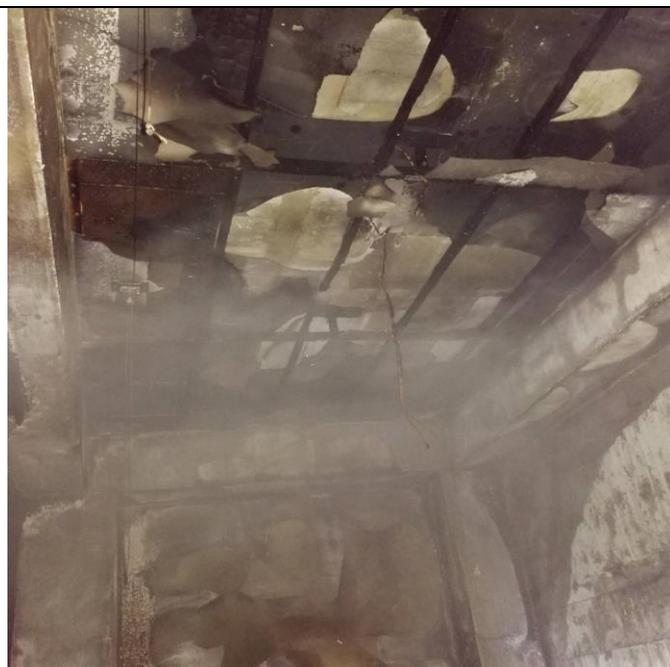
1、設置位置：無設置

1、新建住宅未設置火災住宅警報器。

天花板無裝設住警器
