避難逃生成功火災案例

(1)發生地址：嘉義市東區學府路000及000號(共延燒1戶，總共2戶)

2、建築物概要：火場係1層樓木造建築物。

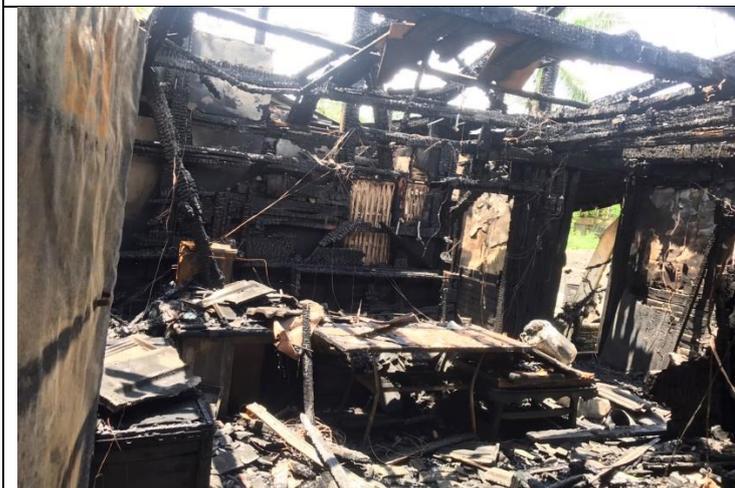
學府路000號燃燒情形

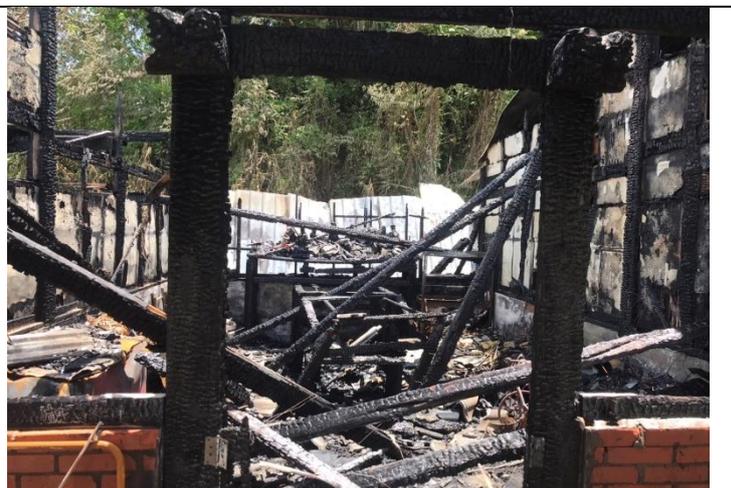
學府路000號燃燒情形

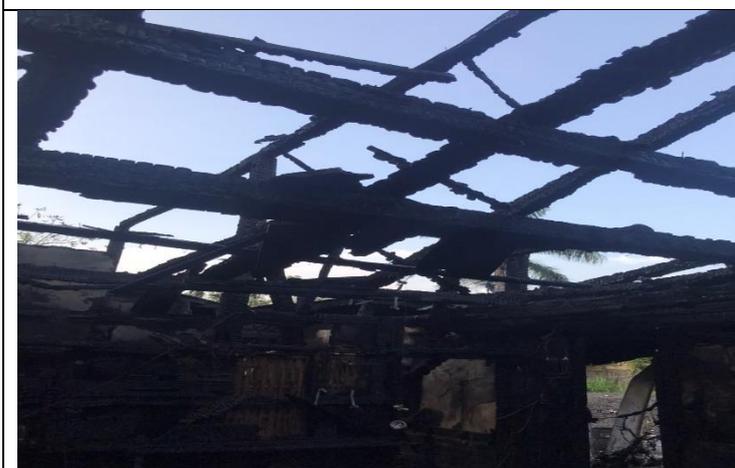
學府路000號第一顆住警器安裝位置已燒塌

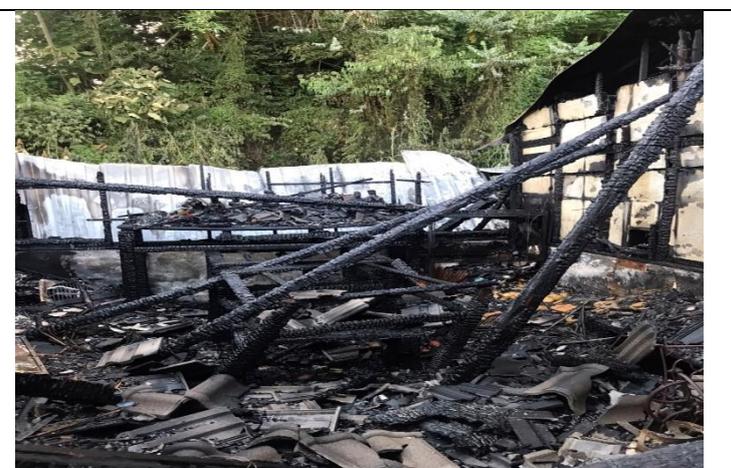
學府路000號住警器安裝位置已燒塌

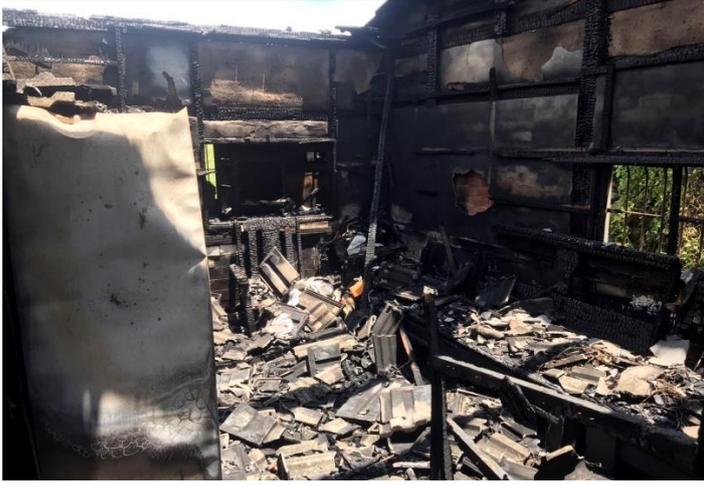
學府路302號第二顆住警器安裝位置已燒塌
