### 4-11.1 鐵骨土底

#### 4-11.2 鐵軌雨棚

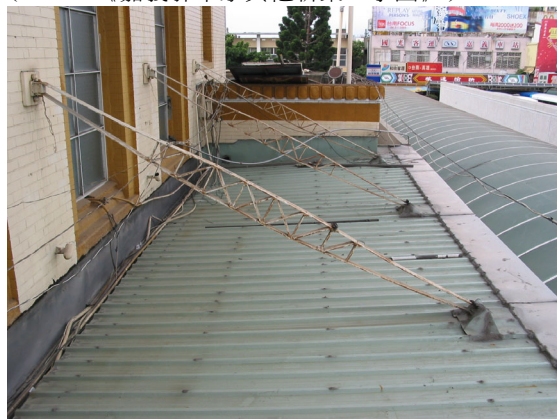
嘉義火車站原有三處鋼骨土底，目前主要的鋼骨懸臂構材均保存完整，與牆體搭接處亦未發現有明顯損壞。玄關土底上方屋面材料已遭更換為鍍鋅浪板【圖 4-11-17】，原封簷板亦遭拆除；與外牆搭接處之面磚產生明顯脫落，防水層施作方式明顯影響車站本體之外觀，裏面天花板及燈具亦為新作裝修【圖 4-11-18】，前端並遭增建鋼棚架。原一二等候車室前側之土底，左側空間遭增建廁所，導致將部分鋼骨懸臂構材埋砌於牆體內，上方屋面材料已遭更換為鍍鋅浪板，裏面天花板為新作裝修，前端並遭增建鋼棚架。原三等候車室前側之土底，現況保存較為良好，屋面材料與天花板雖均遭更換新作，但形式與原貌相近。

【圖 4-11-17】嘉義火車站玄關土底上方現況。

**修復建議：**應配合整體利用計畫，保留現存原有之構件及材料，以原有設計圖面之舊照片等史料為基本參考原則，以配合車站本體建築高臺為前提，重新規劃設計鐵骨土底。

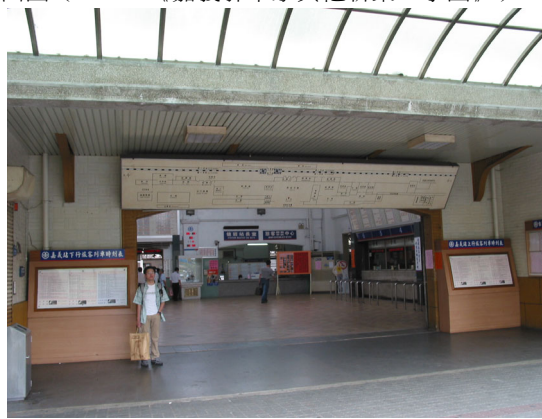
【圖 4-11-18】嘉義火車站玄關土底裏側現況。

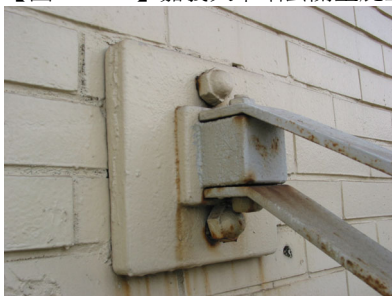
【圖 4-11-19】嘉義火車站玄關土底上方之「煉鐵製鈎金物」與壁體搭接現況。

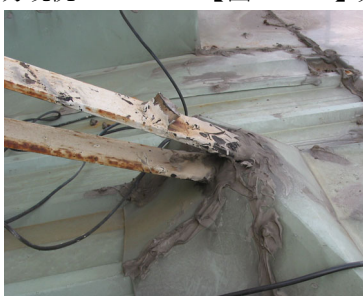
【圖 4-11-20】嘉義火車站玄關土底上方之「煉鐵製鈎金物」與屋面搭接現況。

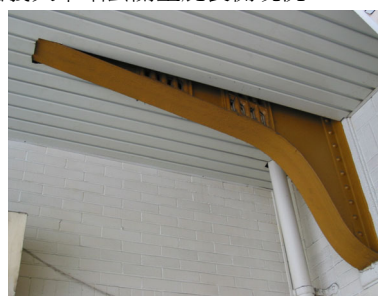
【圖 4-11-21】嘉義火車站玄關土底裏面之鋼骨懸臂構材現況。

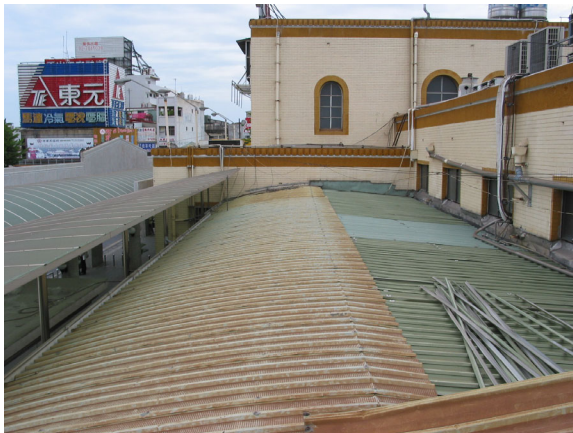
【圖 4-11-22】嘉義火車站一二等候車室前側之土底上方現況。

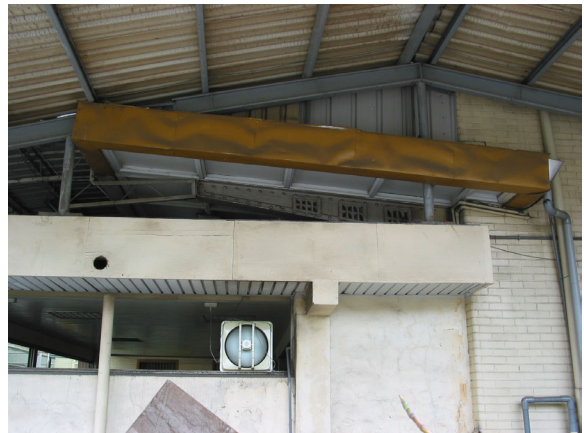
【圖 4-11-23】嘉義火車站一二等候車室前側之土底裏面現況。

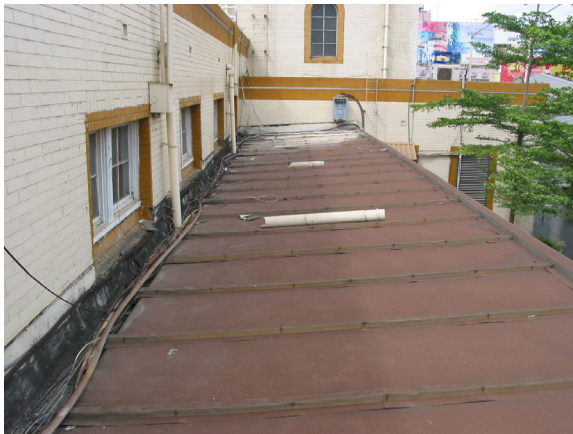
【圖 4-11-24】嘉義火車站三等候車室前側之土底上方現況。

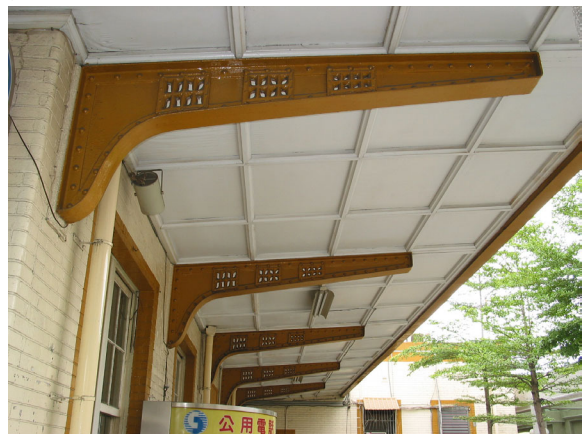
【圖 4-11-25】嘉義火車站三等候車室前側之土底裏面現況。

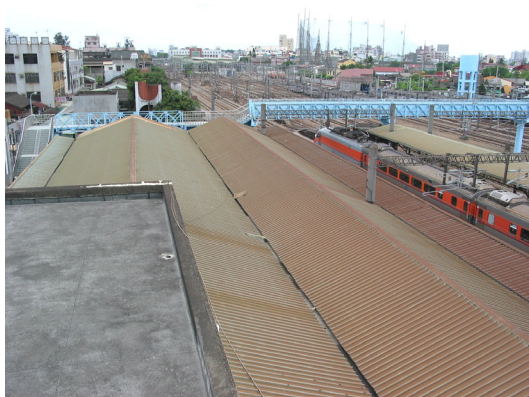
而第二月台部分雨棚桁架，因增建站務空間而被包附於壁體之中。月台雨棚屋面均已更換為鍍鋅浪板，又因鐵路電氣化之需要，埋設高壓電線桿而貫穿屋面，又周邊防水未妥善處理，因而部分漏水，導致部分構件銹蝕。

【圖 4-11-45】嘉義火車站月台雨棚南側屋面現況。

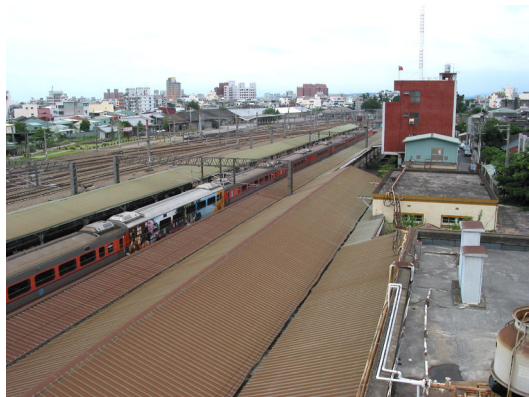
【圖 4-11-46】嘉義火車站月台雨棚北側屋面現況。

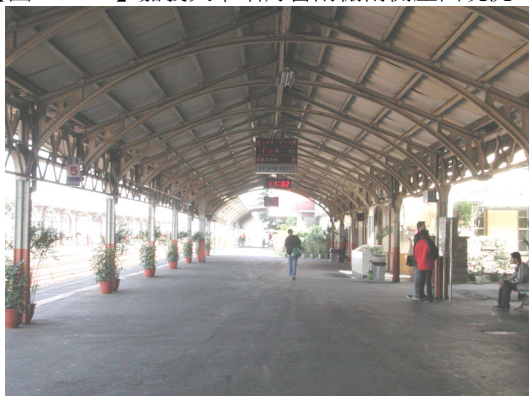
【圖 4-11-47】嘉義火車站第一月台短向 wc 型框架現況。

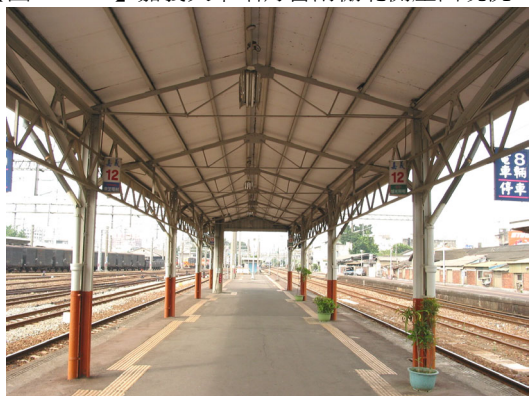
【圖 4-11-48】嘉義火車站第二月北側短向框架現況。

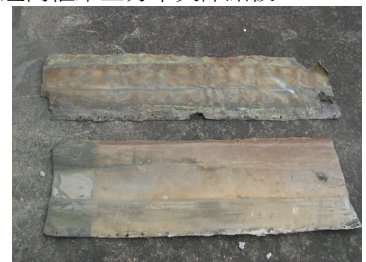
其次，落水管漏水亦是月台雨棚目前較大的問題，先前已將第一月台之天溝及部分落水管重新施作，但仍有部分產生漏水現象；且 W、V 型之雨棚天溝易因推積雜物而產生阻塞現象。第二月台的落水管由屋簷再循柱身流下至排水口，部分多因上段新作銅皮管與原下段鑄鐵排水管搭接不當或破損。

【圖 4-11-57】嘉義火車站第一月台天溝所用之銅皮材料。
