4-12 管線

4-12.1 水電管線

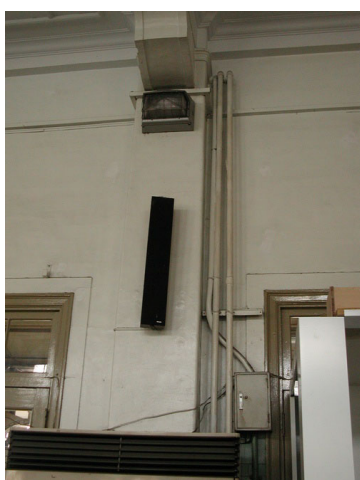
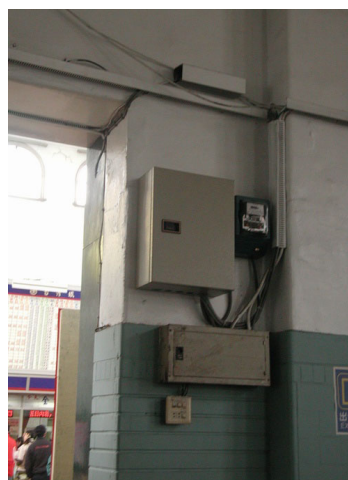
水電管線分佈得很雜亂，包括：電線、電信線路、水管…等，因陸續增添的關係，其實非常地複雜，線路最繁雜的是 101R 和 104R 的周圍【圖 4-12-1】【圖 4-12-2】，另外在背立面月台遮雨棚上方也有很多管線。以 101R、105R、106R 的空調設備而言，這些冷氣設備是 1979（民國 68）年的「嘉義站冷氣機設備工程（給排水部分工程）設計變更追加減工程」【圖 4-12-3】改修的，每一個空調冷氣機就配有進出的水管與電線，而這些管線貫穿牆體、從立面到女兒牆的屋頂上、在牽引到西側立面月台雨棚上方的位置、最後連接到 106R 屋頂平台的空調機【圖 4-12-4】【圖 4-12-5】。另外在主要出入口處上方，都安裝了氣簾式的空調出風口，這種設施安裝於內牆木作門窗的上緣，但是部分這種設施已經閒置少用。

【圖 4-12-1】雜亂的水電管線，柱位旁的水管是供應下方空調設備而設置的，而嘉義火車站的公共空間就有十多個，另外梁下約 80 公分的位置還有電纜盒線

修復建議：根據未來再利用空間需求，檢討現況電線供電之安全，在安全考量下，決定更換全新之電氣配線或舊有線路繼續使用，配線計劃應注意防止電線走火之措施。原本之電線管路構件應原處原物保存。

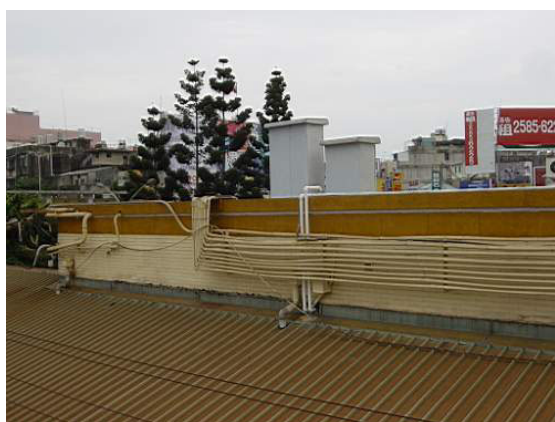
【圖 4-12-4】西向女兒牆外側有許多管線

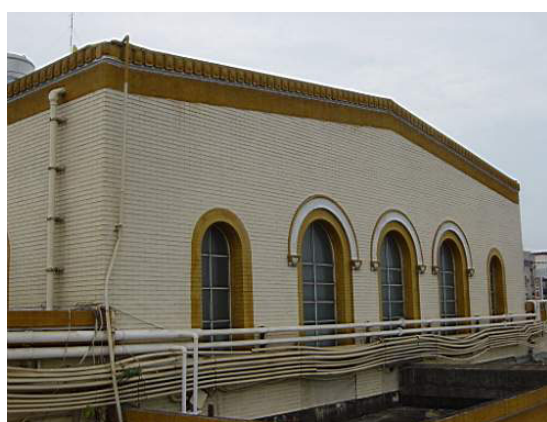
【圖 4-12-5】西向女兒牆外側有許多管線

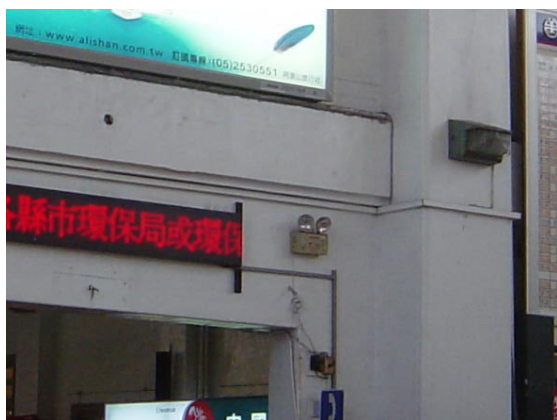
雖然原貌的燈具目前已經不復見，但是 105R 還可找到原燈具的管線痕跡【圖 4-12-10】、可知道當時是採用預埋的配管；目前主要的照明燈具都是外加的【圖 4-12-11】，其管線也是外露的，而另外因應安全需求，也裝設了緊急照明燈具。【圖 4-12-4】。

【圖 4-12-10】舊照片中 105R 燈具的位置目前尚有電線之痕跡

修復建議：已更換及拆除之燈具，應配合舊照片以回復舊貌之意象為原則，於原位置重新設置，並配合未來再利用空間設計的空間需求增添，新增之燈具應配合原空間舊貌，新增添之燈具無論固定於牆體或天花板，均以不破壞原材料原構法、與各部分修復工程充分配合設計為原則。

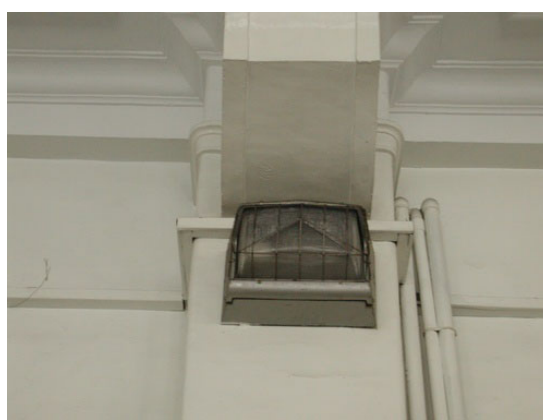
【圖 4-12-11】目前 101R、105R、106R 主要的照明設備

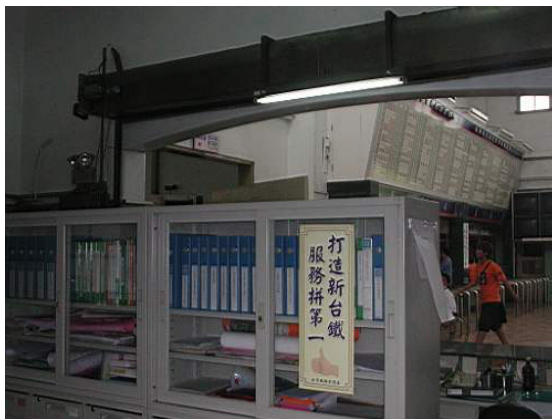
【圖 4-12-13】104R 主要照明燈具

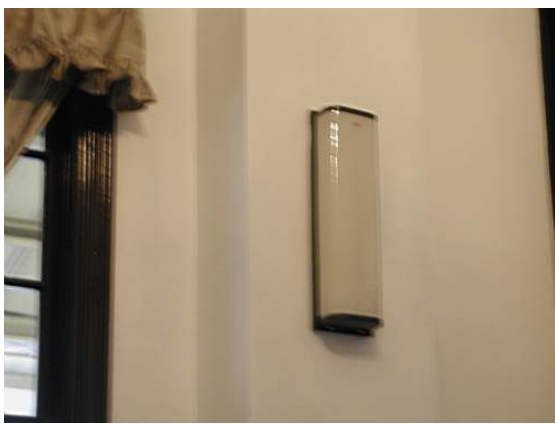
【圖 4-12-14】110R 固定於柱位的燈具，共有兩個

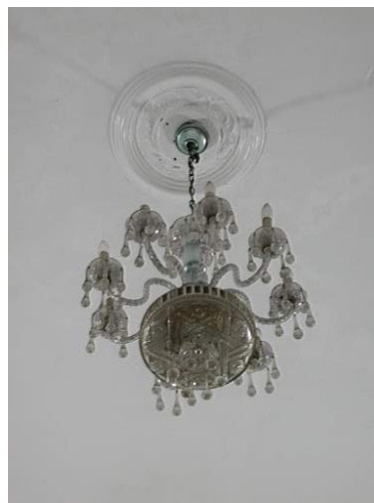
【圖 4-12-15】110R 固定於天花上的燈具

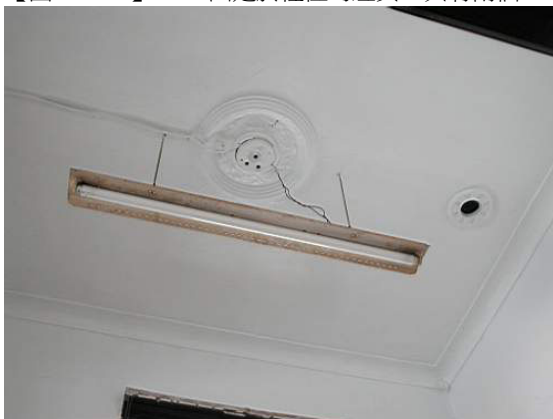
【圖 4-12-16】111R 固定於原燈座上的日光燈管

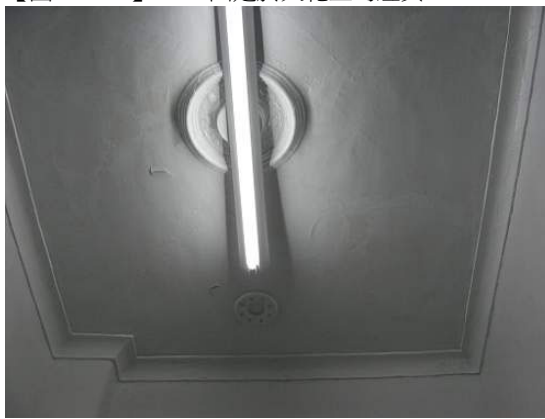
【圖 4-12-17】112R 固定於原燈座上的日光燈管

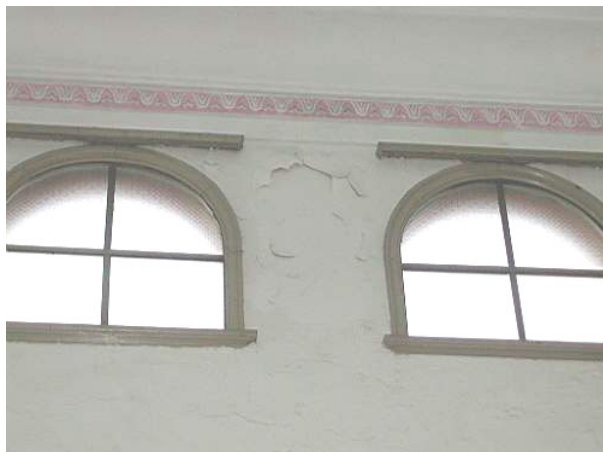
根據原始設計圖面和 1933（昭和 8）年的室內舊照片【圖 4-12-8】【圖 4-12-9】，其實都沒有看到窗簾和窗簾盒，但是現況在 101R 的部分窗作上方有閒置的角鐵，在 105R 和 106R 的窗洞上方多有窗簾盒或曾經有固定的痕跡。推測窗簾和窗簾盒應該後期新加，之後又遭移除的結果【圖 4-12-18】【圖 4-12-19】。

【圖 4-12-18】105R 的拱型窗（105-W7、105-W8）上方的窗簾盒，但是 1933 年的舊照片上是沒有的

修復建議：非原物之新開口窗簾、窗簾盒應予以拆除，透過小部份解體調查確定原本設置窗簾、窗簾盒之門窗，按原樣式重新施作窗簾盒。

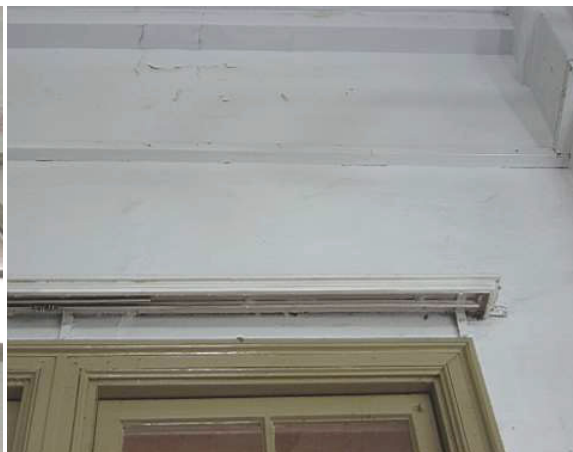
【圖 4-12-19】106R 西側窗作（106-W2）上方也有窗簾盒，但是 1933 年的舊照片上是沒有的

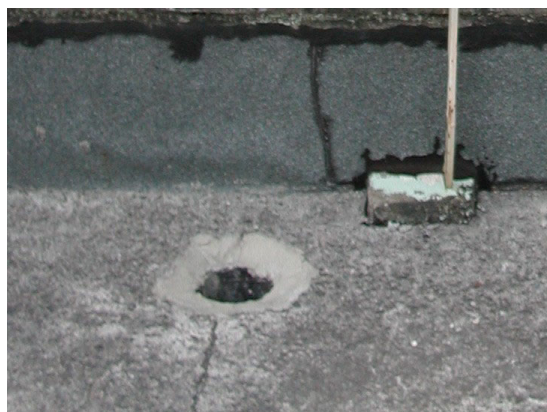
原設計圖面的屋頂平面圖可看到，「酸化槽排氣管上部位置」的標示，而在現況可看到一管線通氣孔。

【圖 4-12-29】113R 屋頂北側設備排氣孔現況

修復建議：目前廁所所使用的設施與管線，已全數換新。如蒐集到原貌的設備或管線，應該予以保存。若有改修的機會，應檢討廁所現況增建方式的適切性，以及與嘉義火車站原貌的配合情形。

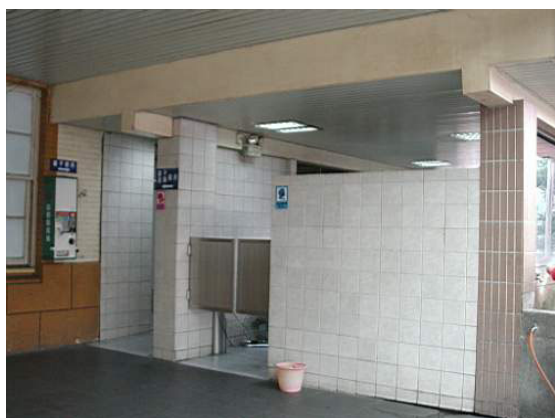
廁所在興建之初的設計可在文獻中看得很清楚【圖 4-12-20】【圖 4-12-21】【圖 4-12-22】，但是相關設備和隔間重大的改修第一次是 1969（民國 58）年的「嘉義車站廁所改建工程」【圖 4-12-23】【圖 4-12-24】【圖 4-12-25】，當時的修繕資料可看到未改修前的原貌，與原始設計的圖面大致上是相同的。之後陸續改修、在 1999（民國 88）年的「嘉義站容整修工程」【圖 4-12-26】【圖 4-12-27】中，甚至改變站體原有外觀、往外延伸，挪用原女用便所的部分空間隔作貴賓室專用的廁所，將原貌的男女用便所和化粧室合併為女廁【圖 4-12-30】【圖 4-12-33】，男廁【圖 4-12-32】和洗手台【圖 4-12-31】都是那時候才增建的。

【圖 4-12-30】廁所南側入口現況

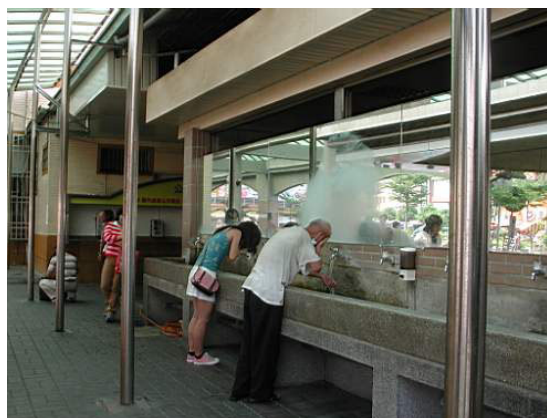
【圖 4-12-31】廁所東側洗手台現況

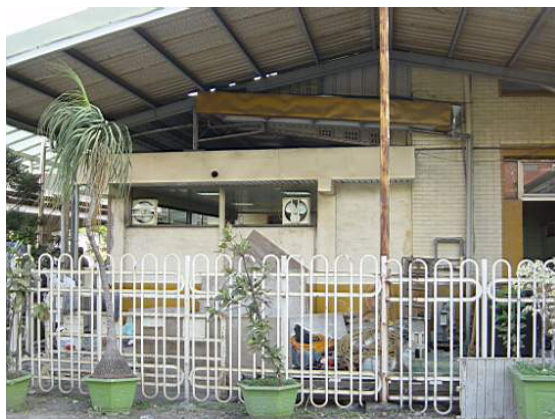
【圖 4-12-32】男廁北側增建情形

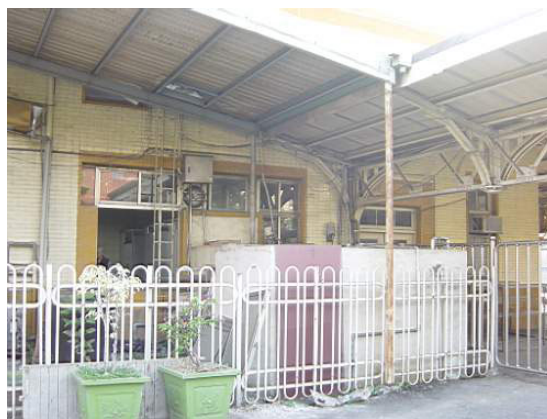
【圖 4-12-33】女廁北側窗洞改修現況

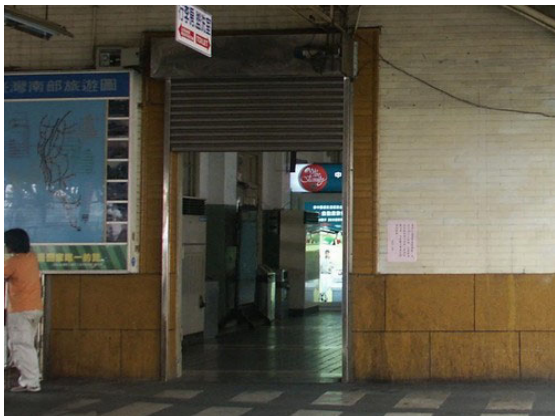
在落成之初，嘉義火車站並沒有裝設鐵門或鐵窗，只有在 106R 東西兩側的開口部有黃銅製的伸縮門、在 104R 月台側有鑄鐵製的伸縮門。目前的鐵門與鐵窗都是後期加裝的，第一種是裝設在幾個主要出入口【圖 4-12-34】【圖 4-12-35】，這類多為鐵捲門，以螺栓和矽膠固定在門洞周圍的面磚上【圖 4-12-36】【圖 4-12-37】【圖 4-12-38】【圖 4-12-39】。第二種是裝設在售票房的門窗，這種應該是以保全為主要考量，102R 和 107R 的門扇【圖 4-12-45】都是加裝預鑄鐵門以供職員進出；其他窗扇 102-W1、102-W2、103-W1、【圖 4-12-46】【圖 4-12-47】108-W1、

【圖 4-12-34】101-D1 的鐵捲門

修復建議：配合未來再利用空間設計的空間需求考量保全的系統，能在不破壞古蹟本體的前提下，設置較合適的保全設備。

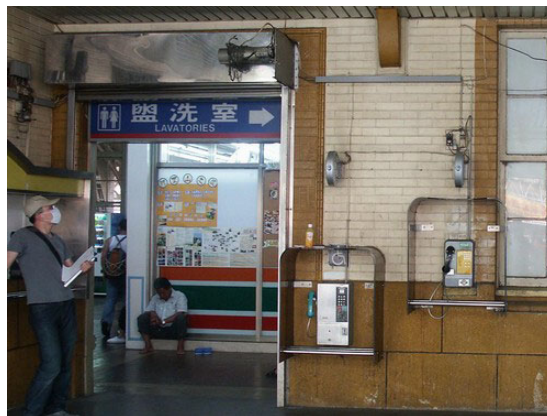
【圖 4-12-35】106-D2 的鐵捲門

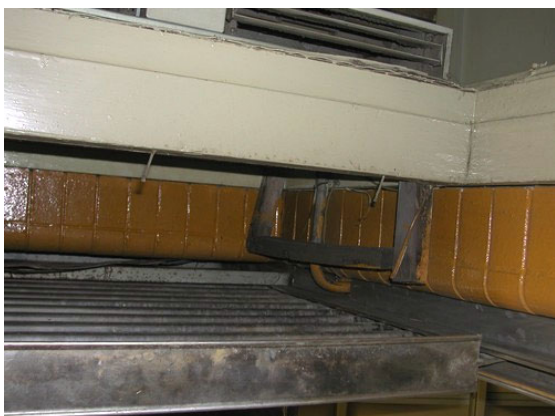
【圖 4-12-36】101-D1 的鐵捲門

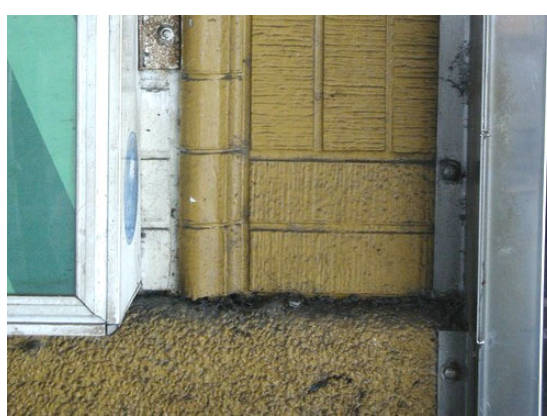
鐵門及鐵窗的設置應該是保全上的考量，但是不當的設置造成門窗的改修、密封，或是加裝在面磚上，對於門窗不能依照原設計方式使用、甚至拆除，或是鐵門窗固定於室外牆體，對於牆體和表面裝修材料都是破壞。

【圖 4-12-37】101-D1 的鐵捲門以螺栓固定於外牆面磚上

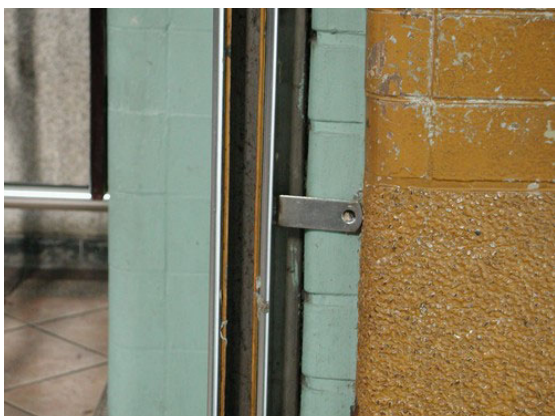
【圖 4-12-38】105R 東側主入口的鐵捲門固定於內牆面磚上

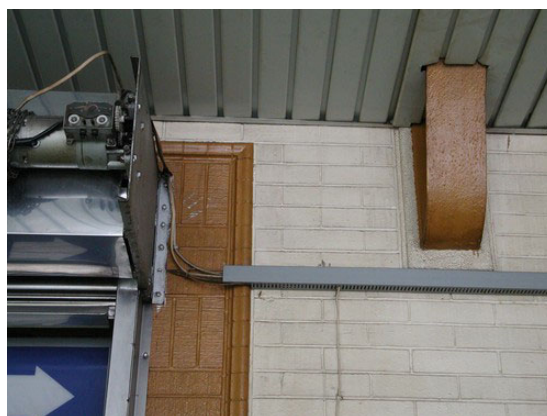
【圖 4-12-39】106-D2 的鐵捲門以螺栓固定於外牆立面的面磚

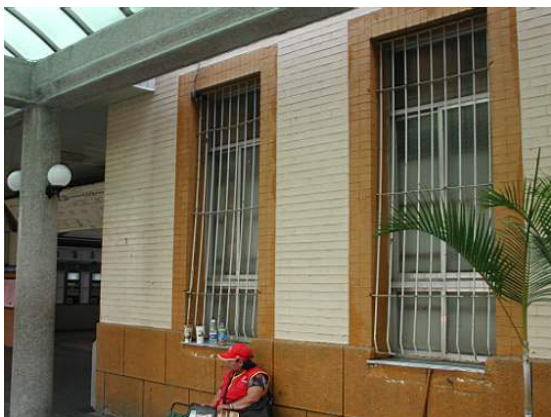
108-W2、108-W3、【圖 4-12-40】【圖 4-12-41】和 109R 的四個高窗【圖 4-12-42】【圖 4-12-43】都以固定式的鐵窗處理；另外 103-D1 是管制提款機的出入口，原門扇已改修成鐵捲門【圖 4-12-44】。

【圖 4-12-40】115R 和 108R 窗洞以從室內封住，室外則安裝了鐵窗

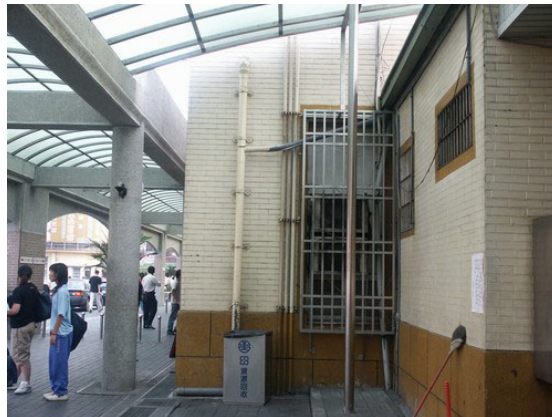
【圖 4-12-41】108R 窗洞以從室內封住，室外則安裝了鐵窗

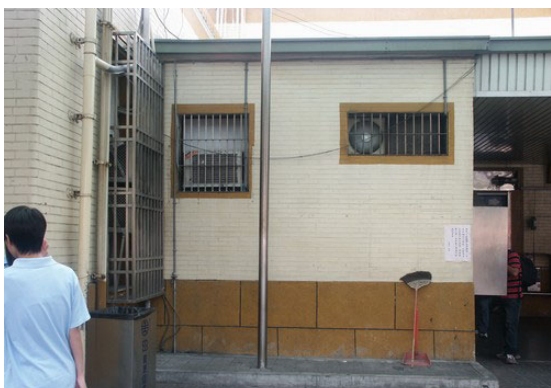
【圖 4-12-42】109R 室內有休息空間、茶水間和衛浴設施供職員使用，但亦安裝鐵窗

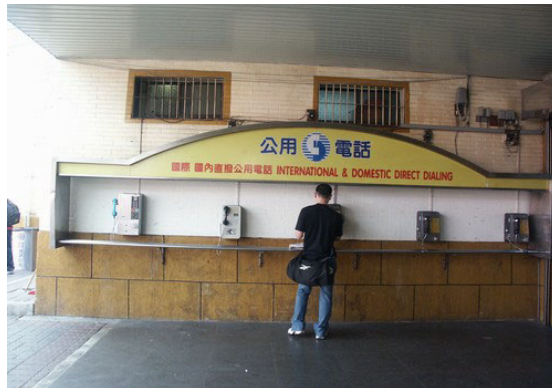
【圖 4-12-43】109R 室內有休息空間、茶水間和衛浴設施供職員使用，但亦安裝鐵窗

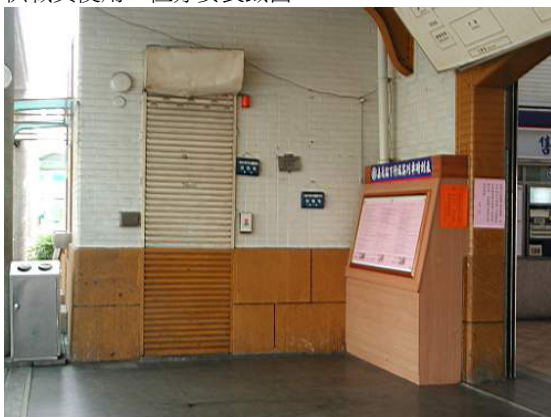
【圖 4-12-44】103R 的門扇改修成鐵捲門

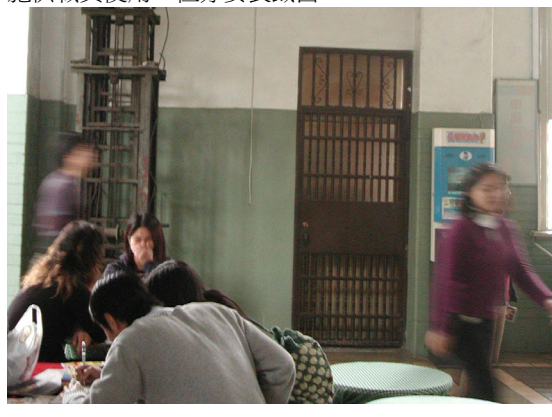
【圖 4-12-45】102R 的門扇裝設預鑄鐵門

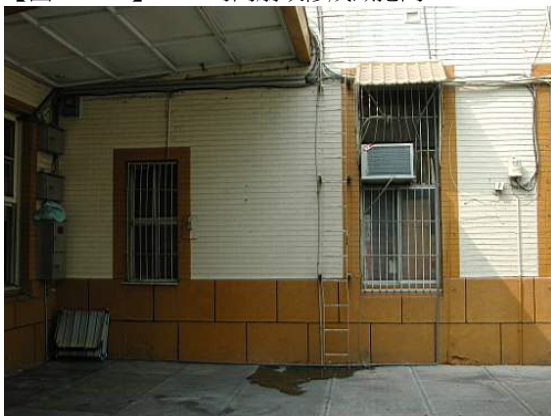
【圖 4-12-46】102R 的窗扇從室內封住並從室外安裝鐵窗

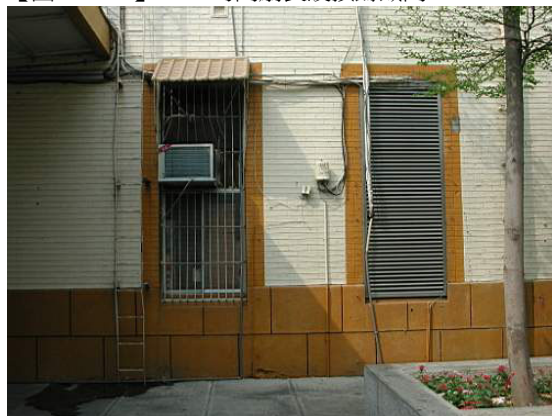
【圖 4-12-47】102R 和 103R 的窗扇從室內封住並從室外安裝鐵窗
