## 4-8 天花裝修

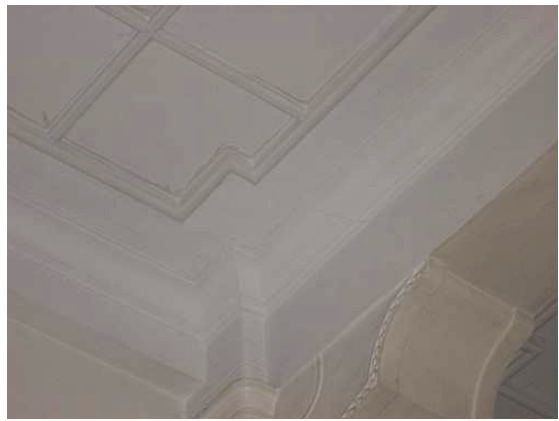
天花板在 1999（民國 88）年 10 月 22 日的地震因為有掉落破損，故於搶救工程「市定古蹟嘉義車站天花板復舊及結構體補強工程」【圖 4-8-1】【圖 4-8-2】【圖 4-8-3】中重新復舊施作、施作時間點為 2001（民國 90）年。目前的天花板是固定不可移動的，根據施工圖面之敘述，天花板由木製材料施作，表面再以一底二度之漆料處理。但是目前還是可以看到一些破損的情形，包括：101R 介於柱編號 3 和 30 間鋼骨鋼筋混凝土梁的線腳有裂縫破損【圖 4-8-8】；101R 介於柱編號 5 和 6 間的天花有油漆重新塗抹，且較其他地方髒的情形【圖 4-8-9】；105R 介於柱編號 7、11、19、20 間的天花【圖 4-8-10】和介於柱編號 19、20、34、35 間的天花【圖 4-8-11】，可能因為施工不良，造成木材接縫處之補土龜裂；105R 柱編號 48 附近的天花，在角落處有漏水的痕跡【圖 4-8-12】【圖 4-8-13】；106R 介於柱編號 11、12、20、21 間的線腳有施工不良的情形；106R 介於柱編號 12、13、36、37 間的天花和介於柱編號 13、14、37、38 間的天花，可能因屋頂防水處理不良，加上該處放置冷卻水塔的因素，造成這個部分的天花有漏水的情形【圖 4-8-14】【圖 4-8-15】【圖 4-8-16】【圖 4-8-17】。

【圖 4-8-8】101R 介於柱編號 3 和 30 間鋼骨鋼筋混凝土梁的線腳有裂縫破損

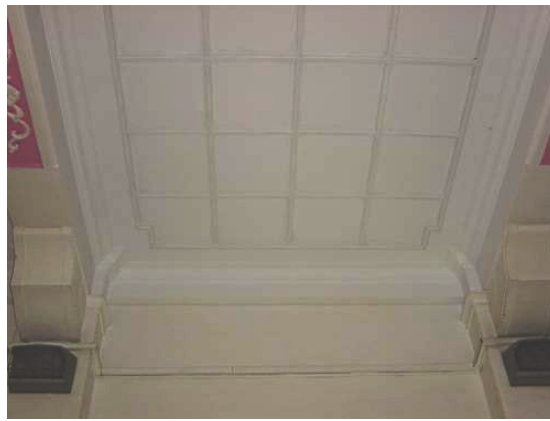
【圖 4-8-9】101R 介於柱編號 5 和 6 間的天花有油漆重新塗抹，且較其他地方髒的情形

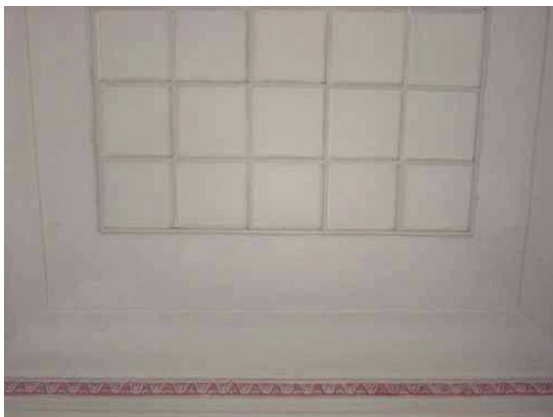
【圖 4-8-10】105R 木材接縫處之補土龜裂

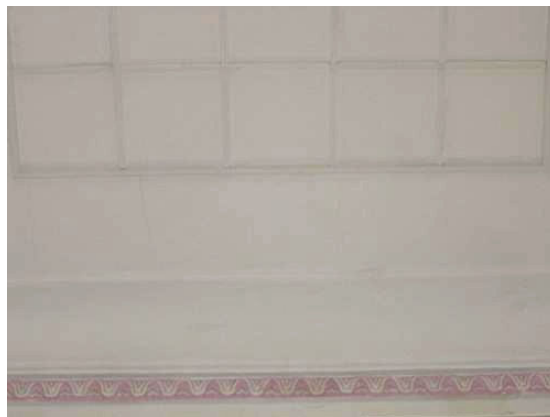
【圖 4-8-11】105R 木材接縫處之補土龜裂

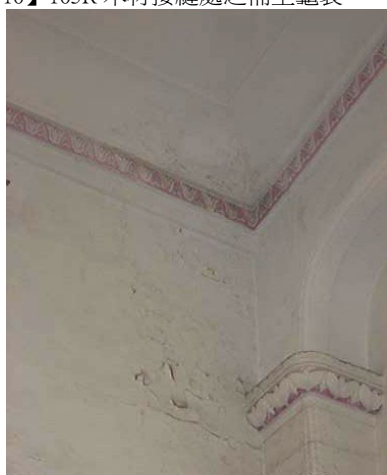
【圖 4-8-12】105R 柱編號 48 附近的天花，在角落處有漏水的痕跡

修復建議：101R、105R 和 106R 的天花已非原貌，若沒有改修計劃除了漏水的部分必須修補外，其餘繼續保持現況。根據未來再利用空間需求，可考慮恢復 102R、107R 和 108R 的天花舊貌，並重新規劃空調管線的位置。

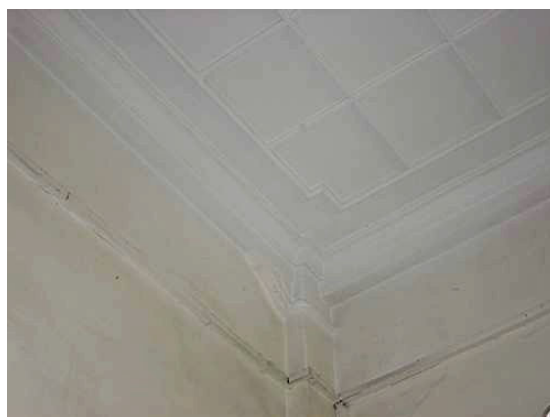
【圖 4-8-13】106R 線腳有施工不良的情形

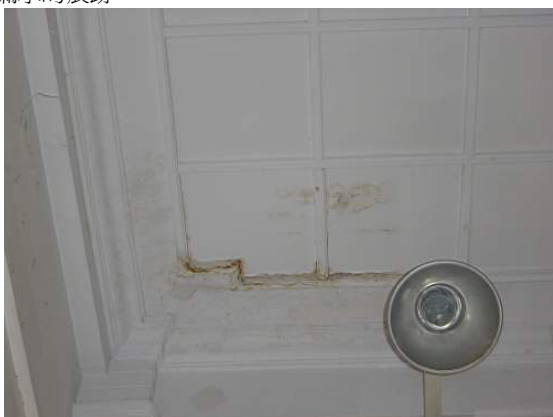
【圖 4-8-14】106R 柱編號 13 附近天花有漏水的情形

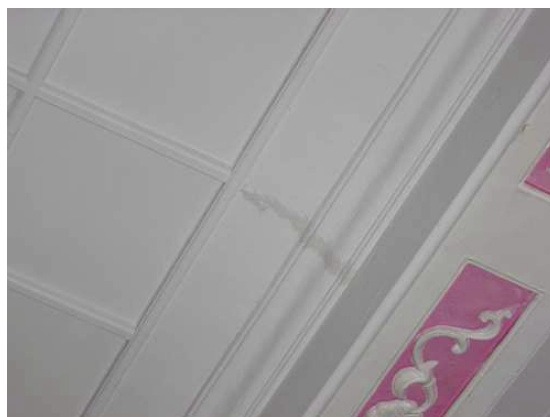
【圖 4-8-15】106R 柱編號 13 和 37 間的梁有漏水的情形

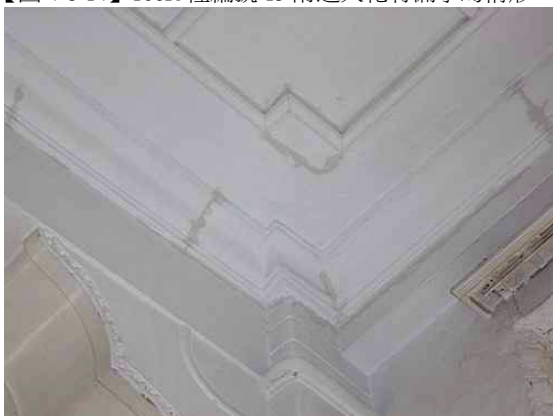
【圖 4-8-16】106R 有漏水的情形

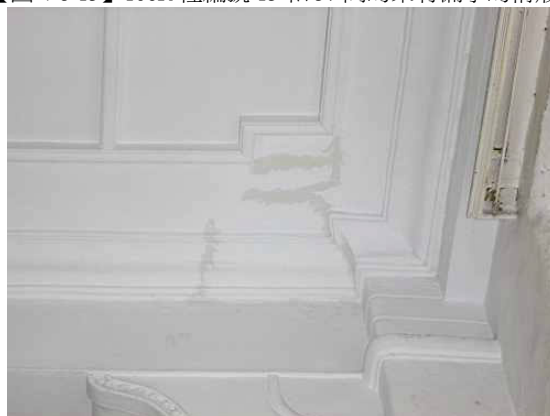
【圖 4-8-17】106R 有漏水的情形

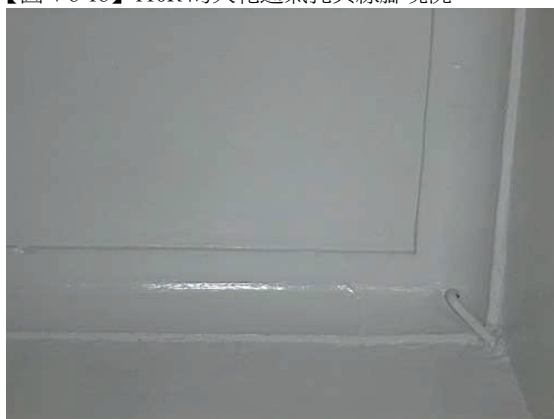
【圖 4-8-20】111R 天花線腳有管線貫穿的破壞

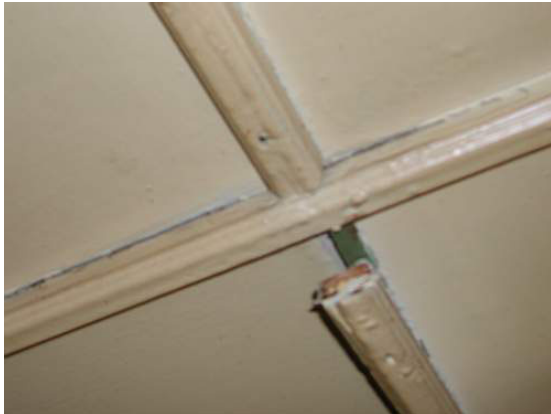
【圖 4-8-26】102R 舊有天花木作桁條脫落

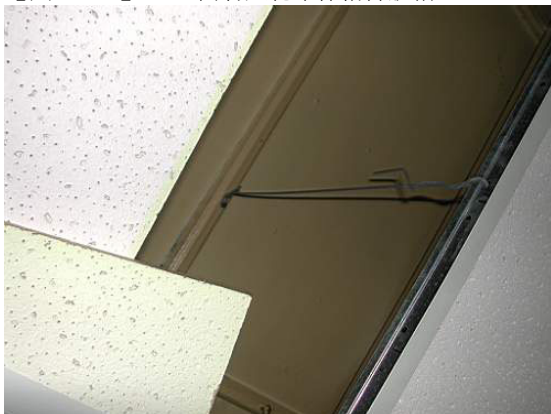
102R 為放置自動售票機的票務空間，原始機能為「賣店」（商店），之後曾經改修為售票房和票務人員休息室，所以裡面有盥洗設備的增建，但是並沒有為該設備加裝天花；該空間目前的天花為輕鋼架【圖 4-8-29】，但是輕鋼架到樓版之間還有另一層天花，目前的輕鋼架構件就是固定於舊天花的木作分割桁條【圖 4-8-28】，木作分割桁條塗有淡黃色的漆料【圖 4-8-26】，上面的天花層除了天花板和木作分割桁條之外，另有燈座與明管電線的固定【圖 4-8-24】，亦有日光燈座與燈管固定在天花板上【圖 4-8-25】；該層天花與牆面相接的邊緣有清楚的線腳收頭處理【圖 4-8-27】。107R 為目前電腦售票房主要的販售營業空間，但該空間在改修的過程往 105R 推移約一公尺，同時也拆除原售票櫃檯，使原 107R 東西向的小梁下部有清楚的修補痕跡；天花的部份以輕鋼架裝修，但是輕鋼架天花與樓版間有另一天花層【圖 4-8-30】【圖 4-8-35】，輕鋼架固定於該層天花的木作桁條上【圖 4-8-34】，該處木作分割桁條與 102R 有相同的斷面造型、塗有綠色的漆料，燈座與 102R 的並不相同【圖 4-8-31】，但是兩層天花之間，在設備改修的時候，加裝冷氣設備、也直接把風管放置於該處【圖 4-8-33】；另外也可看到天花與牆面轉接處有漆上綠色漆料的線腳【圖 4-8-32】。108R 同樣也有兩層天花，目前使用的是下層、輕鋼架的天花施作固定於上層天花，但是木作桁條和前兩個空間不同，但燈座是採用與 107R 相同的形式【圖 4-8-36】【圖 4-8-37】。

【圖 4-8-28】102R 新的輕鋼架天花吊掛在舊有天花的木作桁條上

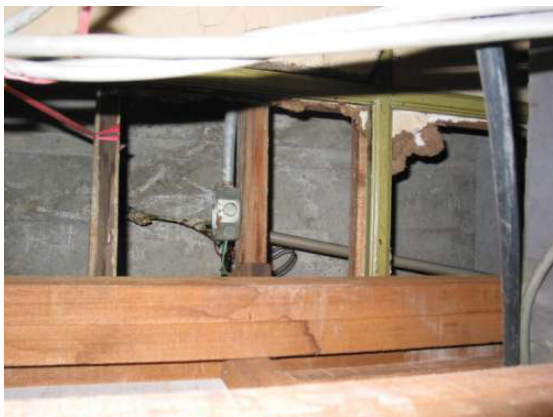
【圖 4-8-30】107R 舊有天花破損，只看到木作桁條和上方樓版的現況

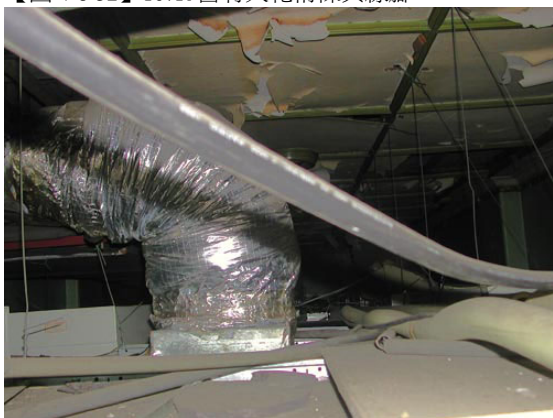
【圖 4-8-34】107R 舊有天花桁條吊掛新的輕鋼架天花，另有風管和其他管線交錯
