4-9 屋頂

4-9.1 屋頂之防水作法

4-9.2 女兒牆及簷牆

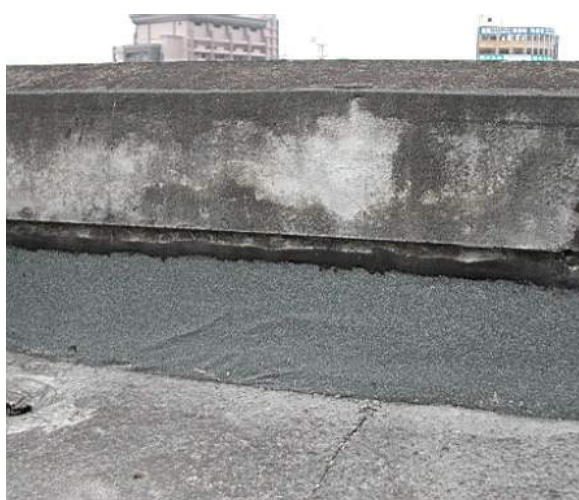
火車站頂樓之屋面為鋼筋混凝土構造樓版上鋪設防水層【圖 4-9-1】。為避免漏水，目前的防水層鋪設置女兒牆的下半段。根據嘉義工務段提供的修繕資料，1994（民國 83）年「嘉義站大廳及候車室天花板屋面修漏室內油漆等整修工程」就為了解決室內漏水的問題，已經重新敷設過防水層；最近的一次防水施作是在 1999（民國 88）年進行的「嘉義站容整修工程」中，施作方式先鋪設熱熔式防水毯、之後再以七里石裝修屋面。

【圖 4-9-1】101R 的屋頂與防水層

修復建議：屋面的定時清掃是防止落水頭堵塞和植物生長的主要方式；生長植物的位置，在清除植物後，重新作防水處理；屋面上各種設備的固定方式必須重新考慮，避免造成防水層的滲漏；屋面確定滲水的位置進行防水處理後，以維持現況保存為基本原則，若有經費可考慮恢復原始設計的防水構法。

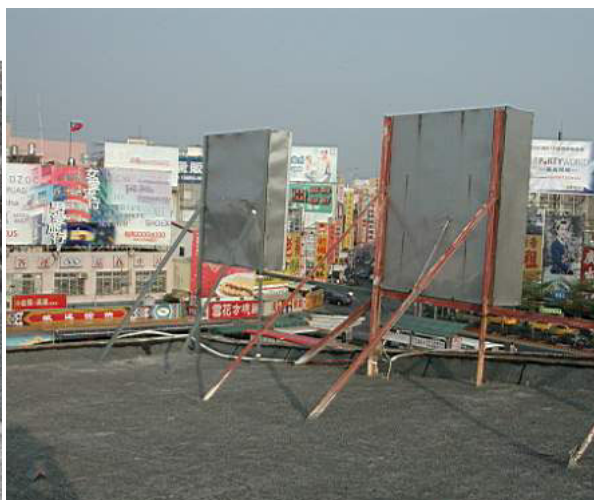
目前屋面上除了防水層之外，另外固定了許多設備【圖 4-9-2】【圖 4-9-7】，包括：看板、燈具、管線、避雷針、部分立面鐵梯…等，這些設備的固定方式多以埋設為主，部分會以螺栓鎖在屋面上。

【圖 4-9-2】「嘉義車站」的看板固定在廣間的屋頂

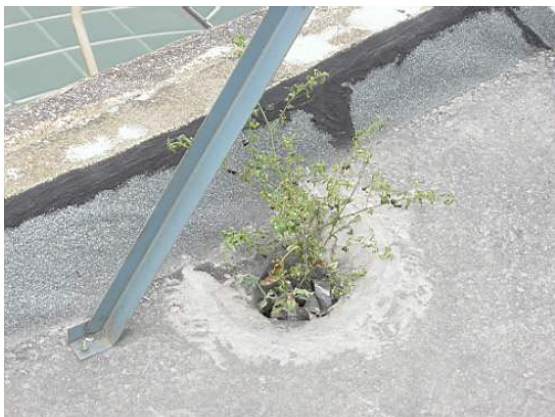
目前有明顯漏水痕跡的位置包括：105R 柱編號 48 附近和 106R 柱編號 13 附近；另外在 105R 屋面中央處有米白色的油漆塗抹，可能是因漏水緊急的防水應變方式；101R 西側部分與女兒牆相接處，防水層有脫落的情形。推測造成屋面破壞或漏水情形的因素有：一、106R 的屋頂樓版放置了冷卻水塔、防水層被破壞可能造成漏水情形【圖 4-9-5】【圖 4-9-6】；二、落水頭的堵塞或遺失、排水管的排水不當也可能造成屋面漏水；三、泥沙落塵在冷卻水塔等積水處【圖 4-9-3】、或是落水孔周圍【圖 4-9-4】，造成植物性危害；四、埋設管線因氣候而脫離屋面，可能造成防水層的破壞；五、各種設備的固定方式等人為破壞也會造成屋面的破壞，同時也造成防水層的漏洞；六、女兒牆及簷牆的裂縫亦可能造成漏水情形。

【圖 4-9-3】105R 落水孔處的植物危害

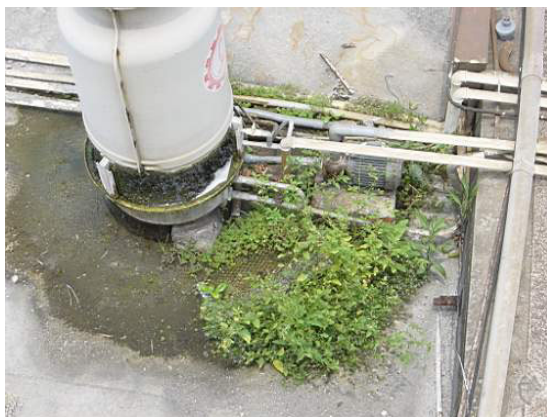
【圖 4-9-4】106R 冷卻水塔附近積水處的植物危害

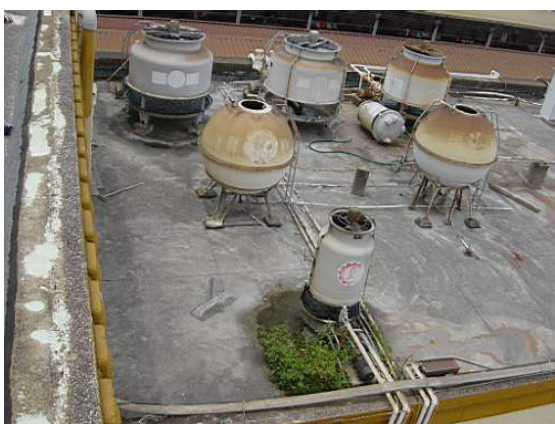
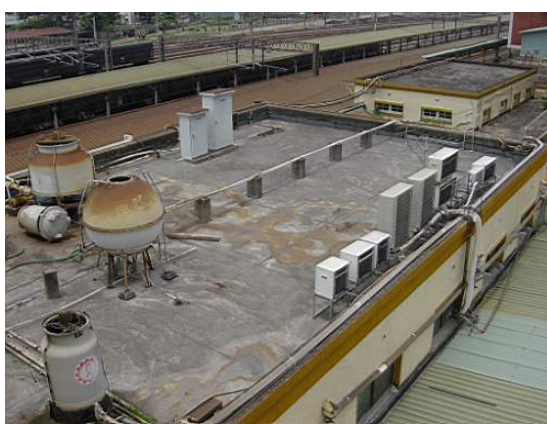
【圖 4-9-5】106R 屋頂各空調設備

【圖 4-9-6】106R 屋頂各空調設備

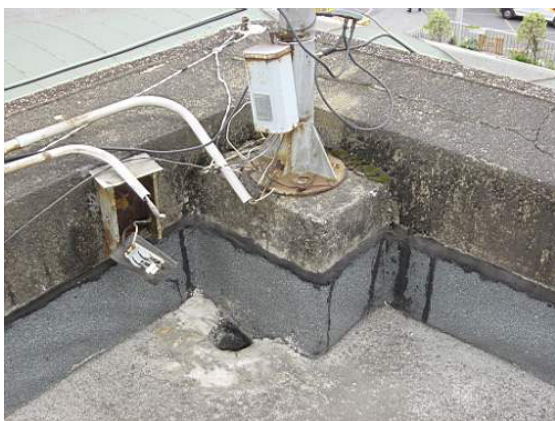
【圖 4-9-7】103R 屋頂與女兒牆的人為破壞

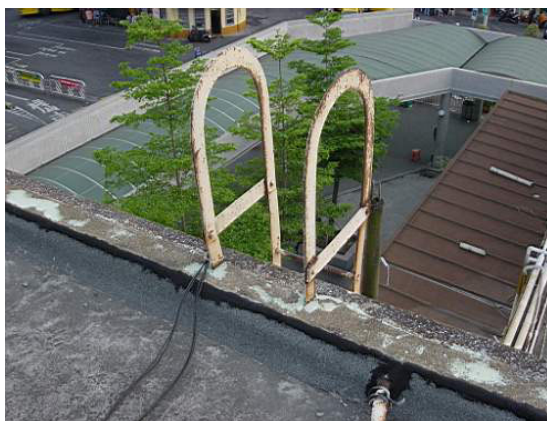
【圖 4-9-8】105R 簷牆有淡綠色粉末的塗抹

101R 部分女兒牆有可能是戰後因損壞重新施作，可從其洗石子粒料不同發現；目前該空間女兒牆南側有環氧樹脂修補的痕跡【圖 4-9-17】【圖 4-9-18】，但是還有其他開裂的情形【圖 4-9-16】，這樣的開裂也可能造成滲水的狀況。105R 部分簷牆有一種淡綠色的粉末塗抹【圖 4-9-8】，推測與隙縫修補和防水構法有關。

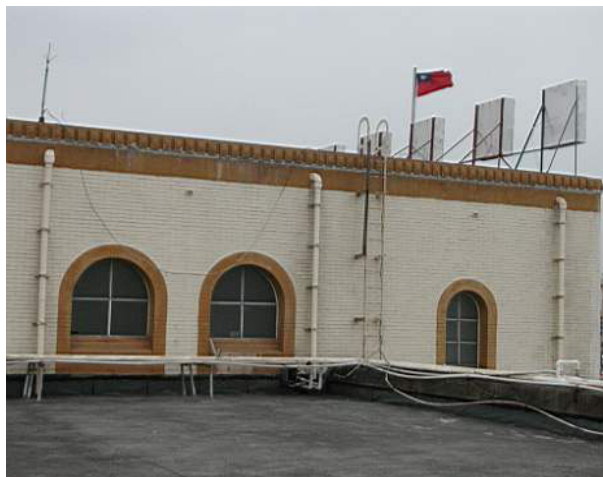
多數立面鐵梯埋設於女兒牆內，部分管線亦固定於女兒牆內、外側及厚度面【圖 4-9-11】，這些設備的固定方式都會對女兒牆造成破損【圖 4-9-12】【圖 4-9-13】【圖 4-9-14】【圖 4-9-15】。

【圖 4-9-11】101R 的屋頂女兒牆上緣都配置了管線

修復建議：人為造成之破壞在再利用設計時整體規劃，務求設備管線等勿再破壞古蹟本體；女兒牆的開裂可能發生的結構破壞應評估其結構問題的可能原因，予以補強修復。必要時可考慮在女兒牆頂口防水金屬笠帽，以達防水效果。

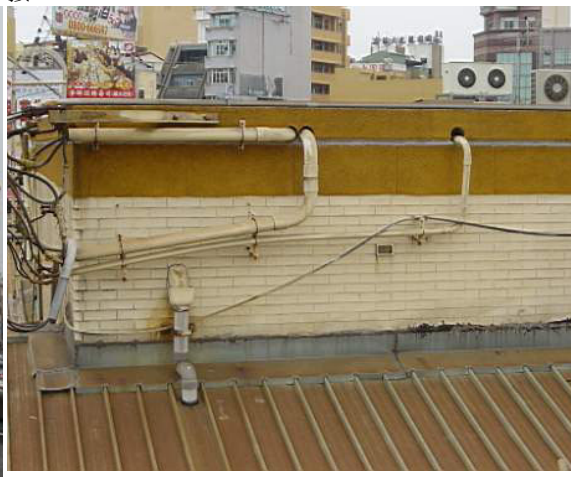
【圖 4-9-12】111R 女兒牆因管線配置而被貫穿

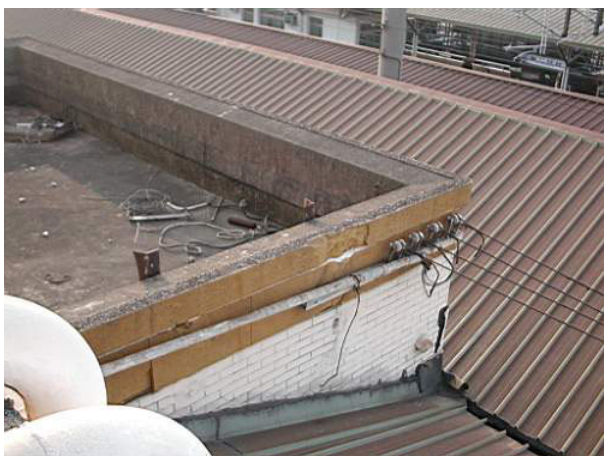
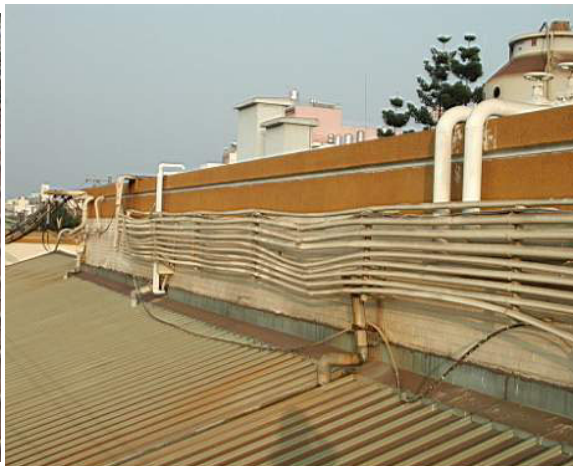
【圖 4-9-13】部分管線固定於女兒牆外側，但因為月台雨棚的遮蔽旅客不易看到

【圖 4-9-14】部分管線固定於女兒牆外側，但因為月台雨棚的遮蔽旅客不易看到

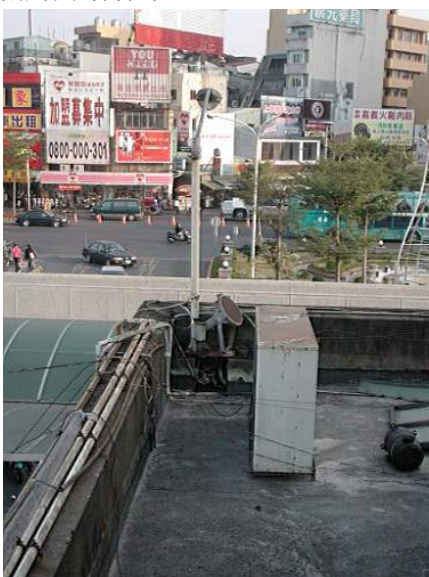
【圖 4-9-15】部分戶外照明燈具與纜線箱固定於有女兒牆的屋頂上

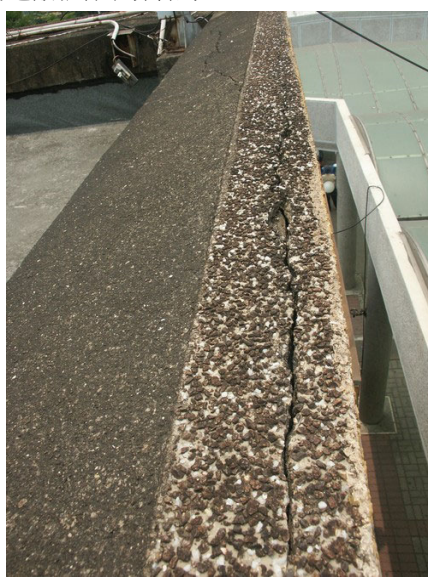
【圖 4-9-16】101R 女兒牆南側開裂

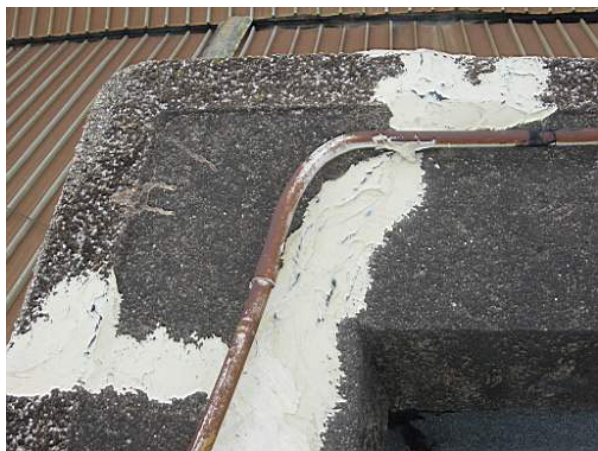
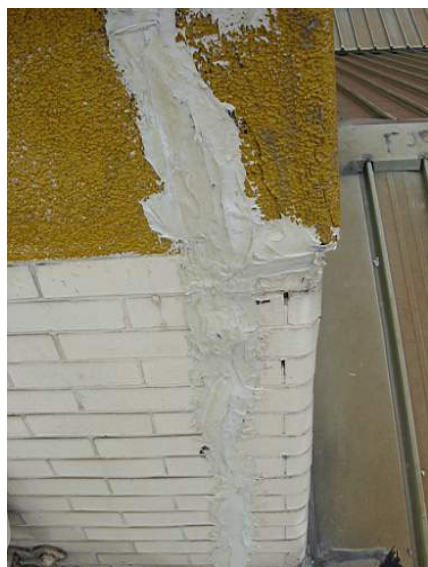
【圖 4-9-17】101R 西南側女兒牆開裂和修補

【圖 4-9-18】101R 西南側女兒牆開裂和修補
