## 第五章 原嘉義神社附屬館所的損壞與修復

#### 第五節 原嘉義神社附屬館所損壞現況與修復對策

茲就測繪小組於 2002(民國 91)年 10 月至 2003(民國 92)年 4 月間，對原嘉義神社附屬館所現況所做的調查逐一依空間位置整理，並就損壞情形按前述的修護原則，擬訂維修對策，做為日後古蹟修復工程實務執行時的參考。

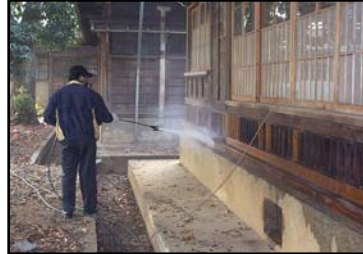
圖 93 木構件單元加噴塗

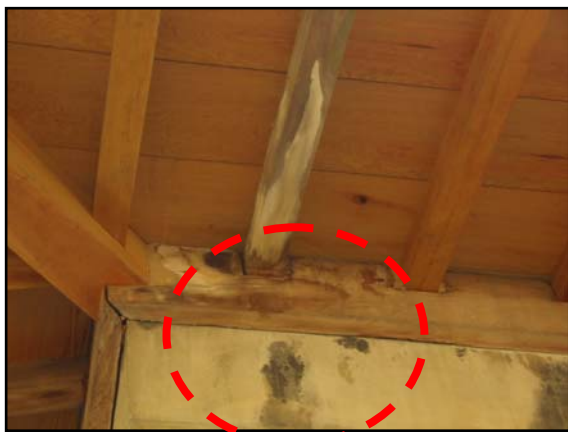
祭器庫(神輿庫)現做為倉庫使用，長期封鎖。目前外牆牆角有發現白蟻遮蔽管，惟尚未有活白蟻發現；室內屋角漏水相當嚴重，無論是屋頂木構件或是洗石子牆面均有嚴重水漬。

圖 96 祭器庫(神輿庫)室內構件有嚴重水漬

依上述調查結果，為免部分木構件與庭園植栽遭受蟲害與腐朽菌侵蝕損壞繼續惡化，建議相關單位於休館日時應儘速委託蟲蟻專業進行完整的屋頂及木構架的防蟲防腐調查與防治。至於庭園植栽部分，蟲害情況雖然嚴重，但不建議以誘捕法來進行防蟲處理，一來庭園面積過大花費過多，二來誘捕法之成果無法立即見效，故建議只針對有遭白蟻危害的植栽進行必要的土壤處理即可。

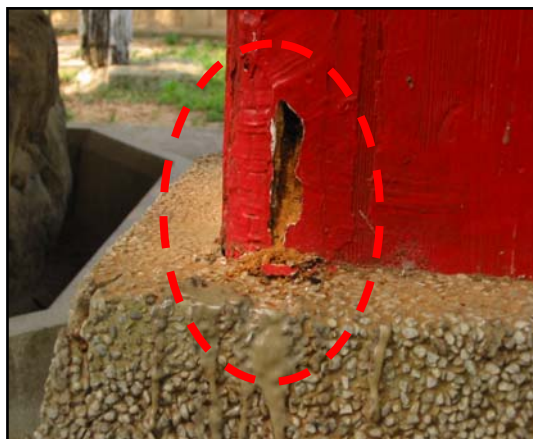
圖 97 手水舍柱基有腐朽現象

著紅色漆；其中 1 號柱遭褐腐菌損害，含水率為 19.2%；2、3、4 號柱含水率依次為 18.9%、19.1%、17.8%；除柱 4 在可接受範圍外，其他柱子之含水率都介於微濕範圍（Grey Area）的臨界點。木柱含水率較高，推測與上升的地底潮氣（Rising Damp）有關，其他因素可能為：1.木料

施工前未妥善進行乾燥處理，2.洗石子柱基施工不良，3.未使用室外專用具耐候性、呼吸性塗料。此外，木料施工前未進行防蟲防腐處理，亦是造成劣化的主要原因。
