### 第三章 蘇周連宗祠的現況與破壞情形

#### 第一節 環境及地坪

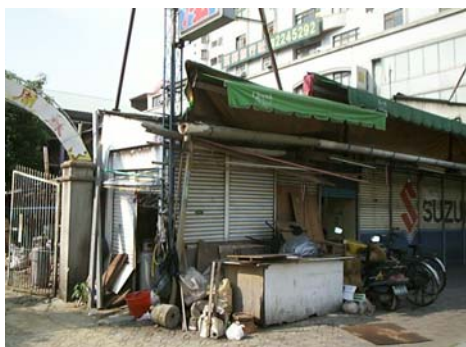
圖 38 緊鄰宗祠之違建物

蘇周連宗祠位於垂楊路與中街口，目前入口設有一簡單混凝土基座，半圓狀鐵架之入口標示牌，作為古蹟入口，此標示牌過於簡陋且不明顯，極不恰當。雖然蘇周連宗親會定期於宗祠內舉行祭典，因屬私人宗祠，故無一般廟宇之人潮。加上周圍違章建築之林立，故其外觀、視覺、衛生上產生相當雜亂不堪，也使古蹟本體遭受嚴重影響。廣場上雜亂之廢棄物，與左右兩側緊臨宗祠之鐵皮建物，產生不協調之景觀，實為直接影響環境重要因子。為改善古蹟整體環境，入口的印象極為重要，配合傳統建築常見之頭門，蘇周連宗祠應考慮增設傳統樣式頭門一座，一作為古蹟入口，另外也能作一管制口。

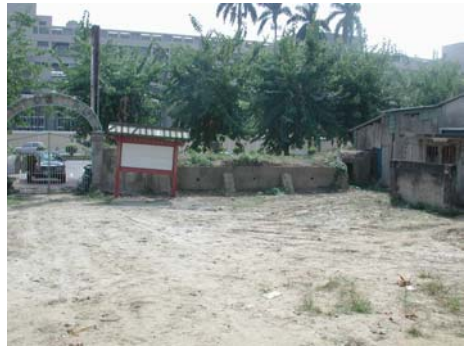
圖 39 前埕地坪現為泥土層

前埕原有違建之鐵皮屋，目前已經市府拆除。前埕及後院尚有雜物堆放、顯得凌亂，前埕地坪現為泥土層，雨後泥濘。由於前埕地勢較高，建築物環境周圍的排水系統並未設置，雨水容易蓄積於建築物的台基底部，恐危害古蹟本體，導致古蹟建築台基坍塌。正前方遺有一座防空洞，桶狀混凝土構造，表面灰泥色，為都市景觀中難得之戰爭功能防禦工事，遺留本處，可配合公園之開發及古蹟環境，作一妥適規劃。對生活在現代都市中的民眾，此種構造物可是少見之建築。防空洞正前留有一間簡陋廁所，無化糞池設備，為蘇周連宗祠祭祀時供參與者使用，平時因鮮有人至此，故使用機率不大。因現況衛生條件不佳，對景觀不良影響，然囿於實際使用需求，建議在附近不影響景觀處，新建一座符合現代化之廁所，其規模較現況略大即可，男廁兩小便斗、兩間廁所，女用三間廁所，另增設洗手臺。

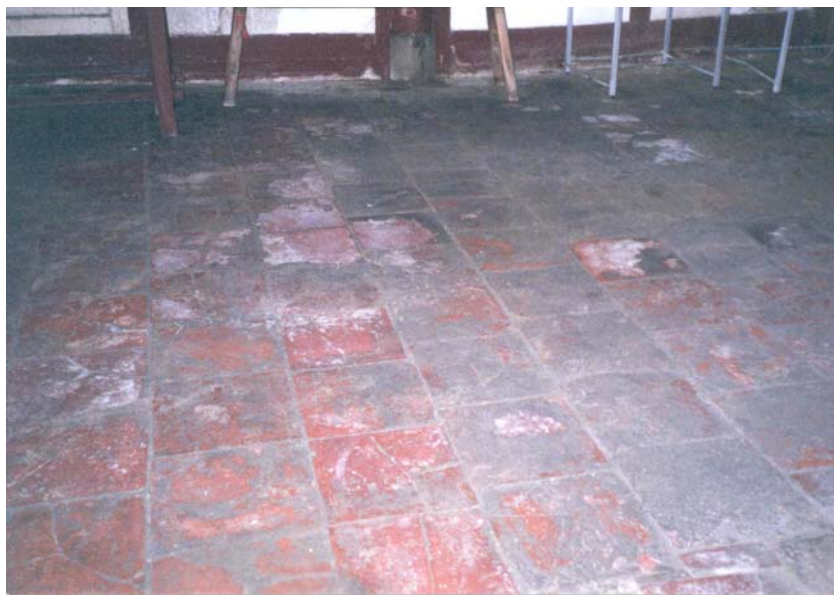
圖 40 室內尺磚地坪

砂岩石，二則為室內尺磚地坪鋪面。目前收邊之砂岩石地坪部份，現況大致良好，僅有少數的磨損及破損情形。但前步口之地坪現為水泥材質，龜裂情形嚴重。至於室內尺磚地坪部份，形制大致保存完整，尺磚地坪表面有少許水泥覆蓋，且龜裂程度亦相當嚴重。

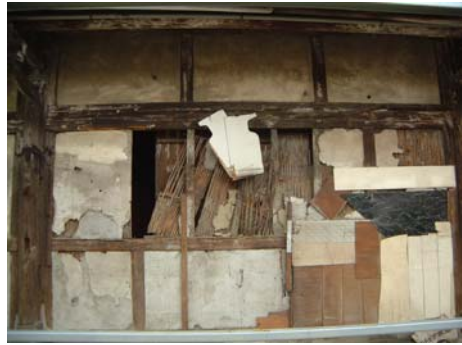
圖 41 編竹夾泥牆構造損毀嚴重

蘇周連宗祠的牆身主要以編竹夾泥牆構造為主，構造現況損壞嚴重，局部牆體已破洞頹圮，編竹構造明顯外露，粉刷層亦嚴重剝落。尤以背立面部份之牆體，因構造損毀嚴重，現況以鐵皮及木夾板暫時釘補。右側牆身有樹木緊臨牆面生長，樹枝緊貼牆面，枝葉覆蓋於屋頂面，均對建築有破壞性之影響，應盡速處理。

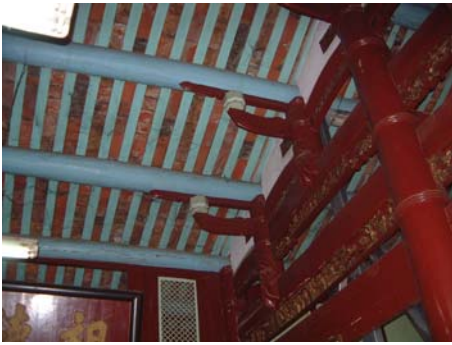
圖 43 神龕上方屋桁腐朽受損情形

2、正廳：正廳屋桁也有許多構件遭受白蟻蛀蝕中空，中脊桁及神龕上方屋桁受損最為嚴重，構件受蛀深度超過百分之五十，且有白蟻活動。現場測試構件平均含水率為百分之十七至二十三，適合白蟻生存的基本要件，應注意其他變化。左右兩端棟架狀況也不樂觀，並於右棟架的短柱中發現白蟻的活動，受損構件約有百分之五十。

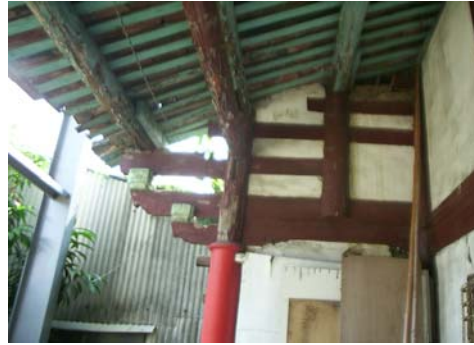
圖 42 簷廊木構件腐朽蛀蝕

1、簷廊：此區域木構件約有百分之六十損壞，有白蟻、腐朽菌等劣化現象，其中以家白蟻為主要劣化因子。簷廊木柱表面都包覆類似補土材料，厚度約二十公分，因地震因素大都有嚴重的開裂、傾斜，也有部份構件脫樺。簷廊棟架的表面都有褐腐劣化，兩端封簷板情況特別嚴重。木柱上端部位都已中空，經現場測試構件平均含水率百分之十七至二十，屬於微濕狀態，由此推斷其中仍有可能有白蟻、腐朽菌等繼續蛀蝕。

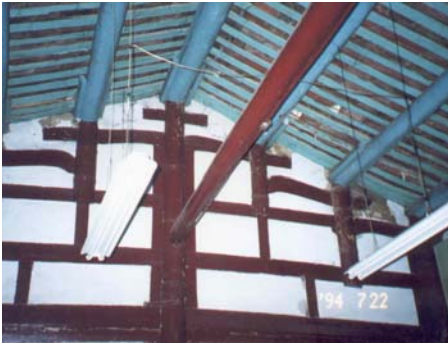
圖 45 屋桁腐朽受損情形

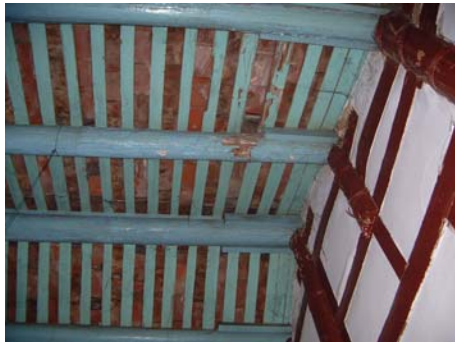
圖 44 屋桁腐朽受損情形

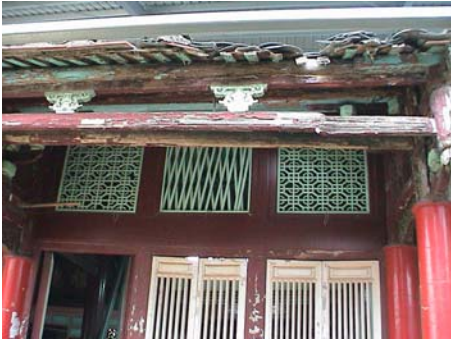
蘇周連宗祠的小木作部份，僅有正立面門扇、窗櫺、神案及神龕架等部份。窗櫺、神案及神龕架部份保存完整；門扇部份有局部龜裂現象及腐朽產生，表面之油漆大部分皆以剝落。

圖 47 窗櫺腐朽受損情形

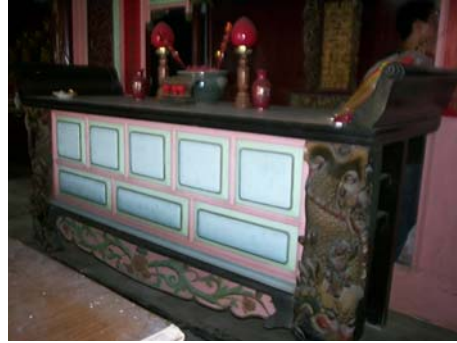
圖 46 神案現況情形

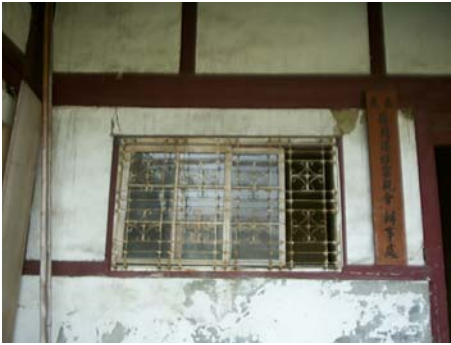
圖 49 門窗腐朽受損情形

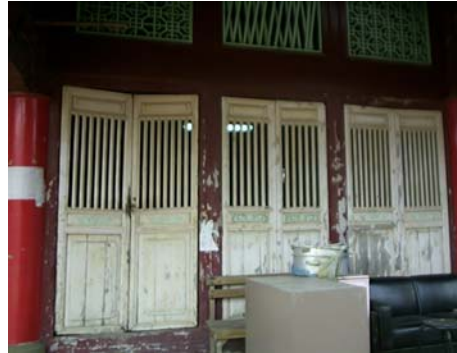
圖 48 門窗腐朽受損情形

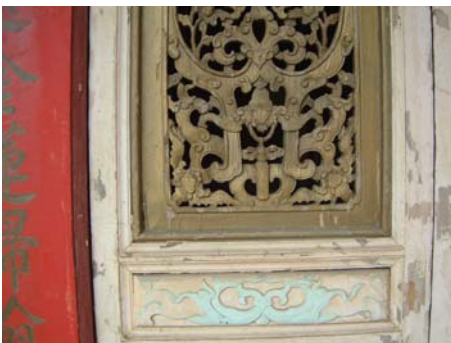
圖 51 門扇腐朽受損情形

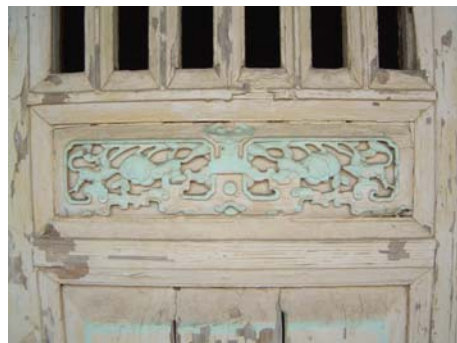
圖 50 門扇腐朽受損情形

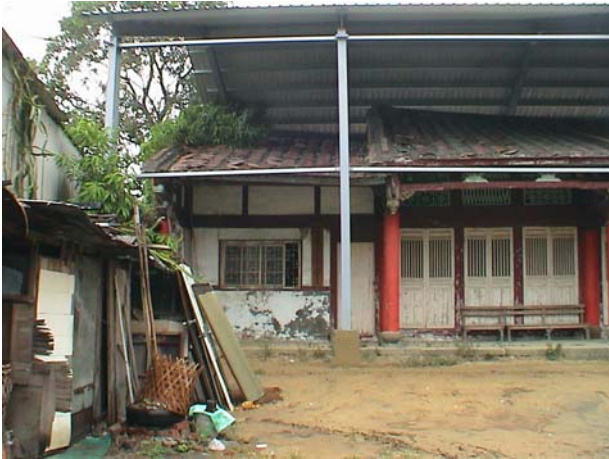
圖 52 屋面破損情形

蘇周連宗祠屋面多處瓦作破損，導致嚴重漏水，亦間接致使木構件發生腐朽菌、蟲蟻等劣化情形。左右梢間的屋面下陷情形更為嚴重。目前已由蘇周連宗親會先行搭設保護鋼棚架，防止屋面繼續滲水而使屋桁受潮，危及屋架的穩定性。

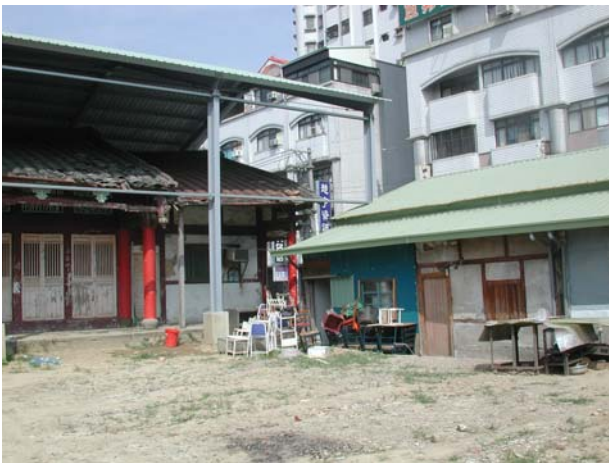
圖 53 屋面破損情形
