## 第五章 工程檢討與建議

## 第一節 工程查核與修正

### 一、工程品質督導查核

#### (一) 20%、60%工程查核與改善方式 (彙整)

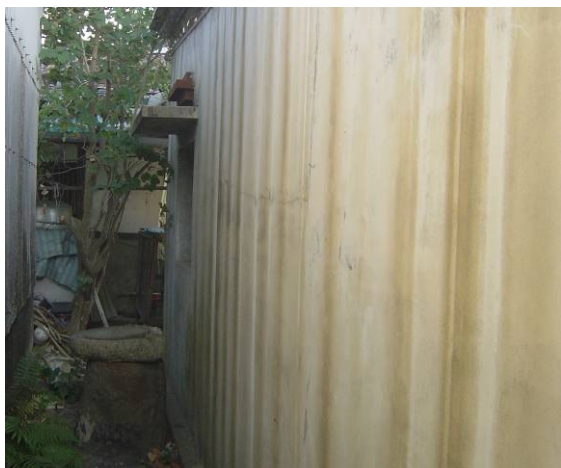
〔照片5-1-1〕原有正廳背部牆面

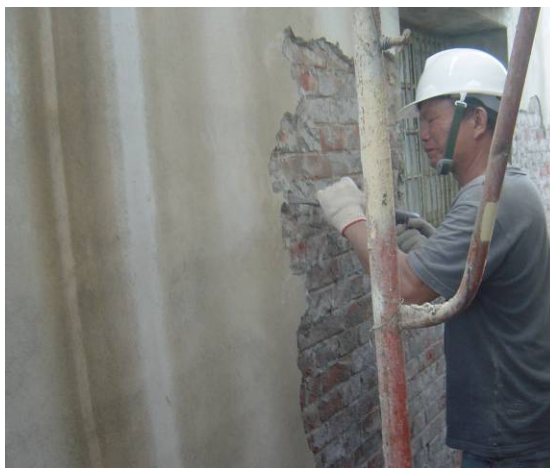
| 缺失項目 | 改善對策及結果 | 完成日期 |
|---|--|---|
| 1. 原有牆面敲除處理，以不損毀原構件為原則。 | 1. 以手工操作敲除清理，俾不損壞舊有磚材。 | 98.06.29 |

〔照片5-1-2〕敲除以不損毀原構件為原則。

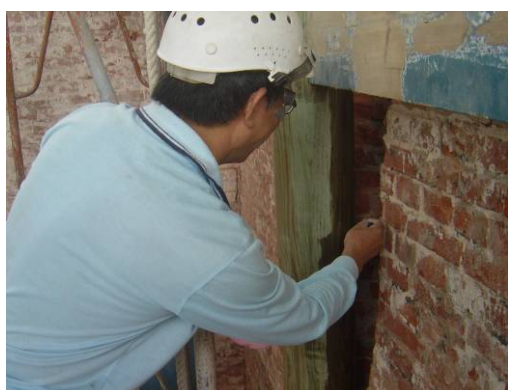
| 缺失項目 | 改善對策及結果 | 完成日期 |
|---|--|---|
| 2. 木構件入牆部分應加強防腐防潮處理。 | 2. 木構件入牆體部份依契約圖說規定，以木料防腐防潮雙效刷塗處理，以強化防腐防潮功能。 | 98.06.28 |

〔照片5-1-3〕木構件入牆部分應加強防腐防潮處理1

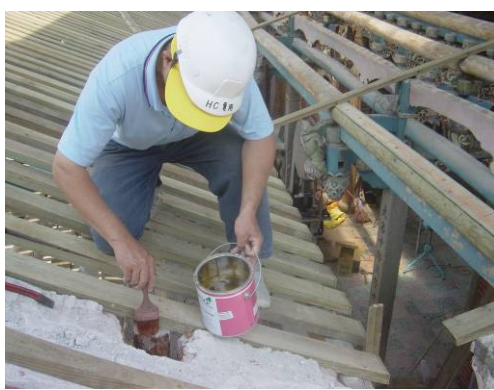
〔照片5-1-4〕木構件入牆部分應加強防腐防潮處理2

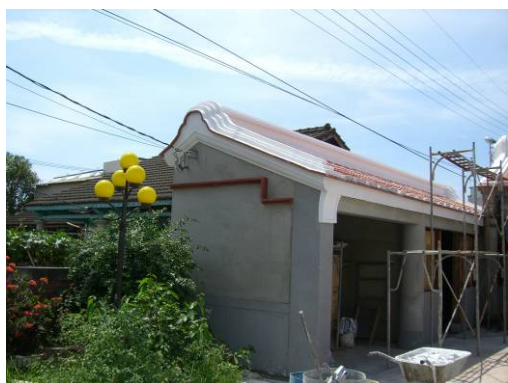
| <p>(二)方鳳玉委員：</p> <p>1.右廂房雖為土地問題尙未能解決，而以權宜方式建之，但亦應考量目前傳統祠廟建築的整體視覺景觀，適度改善。</p> | <p>1.該意見先前已與所有權人權商檢討，故規劃設計時以左右廂房對稱形式拆除新建至土地界址線為準，俟土地取得後，右廂房陰坡部分再予延伸增改。</p> | <p>98.06.28</p> |

〔照片5-1-5〕右廂房形式應考量目前傳統祠廟建築的整體視覺景觀，適度改善

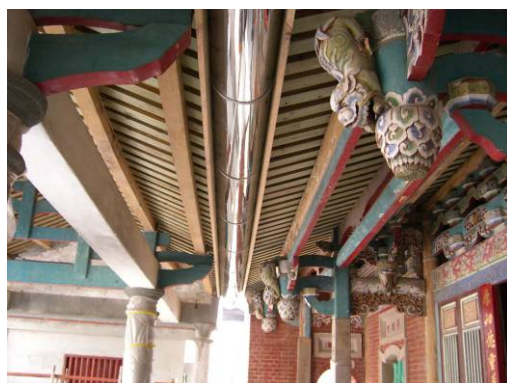
| <p>2.正廳之前坡與拜亭後坡屋面銜接處的排水槽(金屬質)，封簷板作法不甚恰當，建議修正之。</p> | <p>2.經由使用單位、監造單位及施工廠商會同討論後，擬以油漆仿封簷板顏色刷塗，使其色澤不過度突兀。</p> | <p>98.07.01</p> |

〔照片5-1-6〕正廳之前坡與拜亭後坡屋面銜接處的不甚恰當

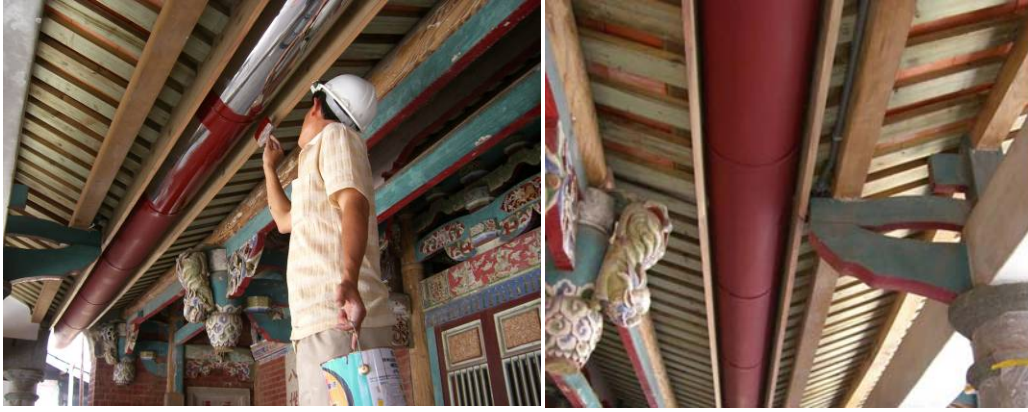
〔照片5-1-7〕排水槽(金屬質)，封簷板作法 〔照片5-1-8〕排水槽、封簷板作法改善  
以油漆上色改善

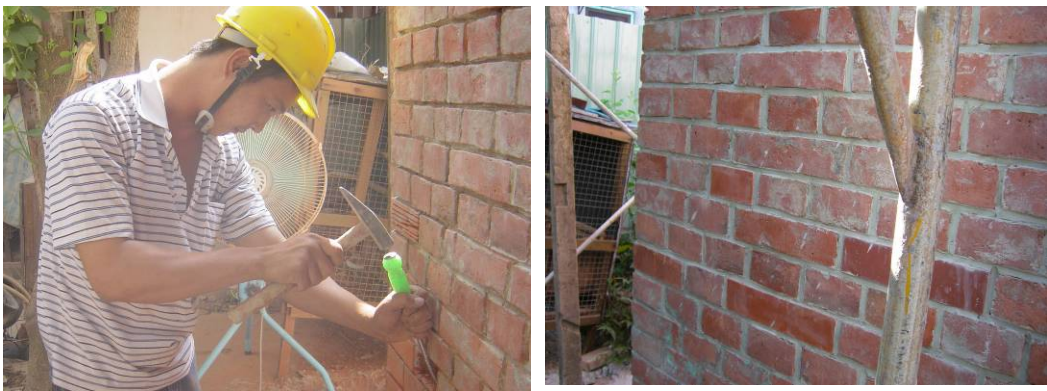
| <p>3.牆面壁磚施作宜更細膩。</p> | <p>3.依指示於正廳台度及廁所壁面清理檢修時妥善以手工方式處理。</p> | <p>98.06.27</p> |

〔照片5-1-9〕清水磚牆牆面小心清理

〔照片5-1-10〕壁面清理與灰縫修補改善

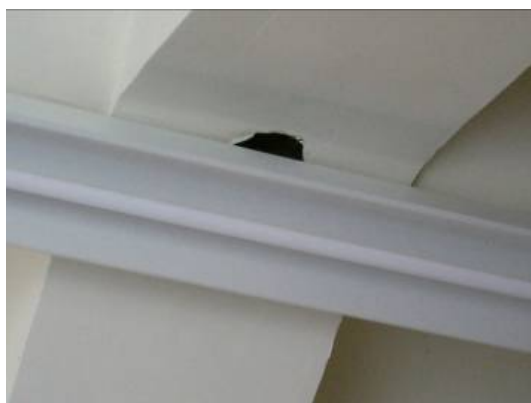
| 缺失項目 | 改善對策及結果 | 完成日期 |
|---|---|---|
| 1.廂房燈具出線盒應修補，勿使露出預留孔。 | 1.預留孔處加設面板，以求美觀。 | 98.08.21 |

〔照片5-1-11〕廂房燈具線盒露出之缺失

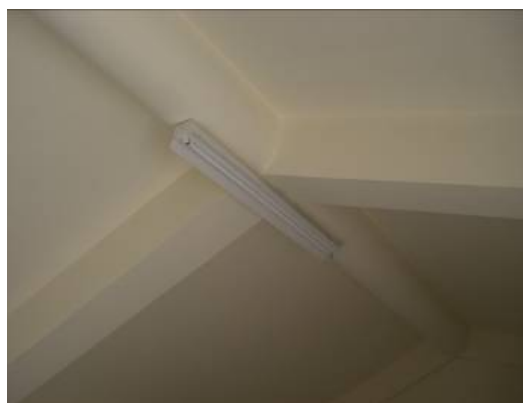
〔照片5-1-12〕缺失修補完成

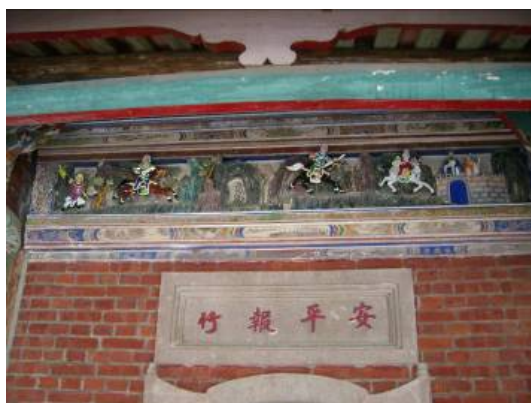
| 5.剪黏使用之碗片色彩過於鮮豔，宜建議未來可要求碗片之製造商之釉色可改為“非原色”者。 | 5.依指示檢討改進 | 98.08.06 |

〔照片5-1-13〕修補之剪黏碗片釉色太鮮亮，似與原有物件不搭配

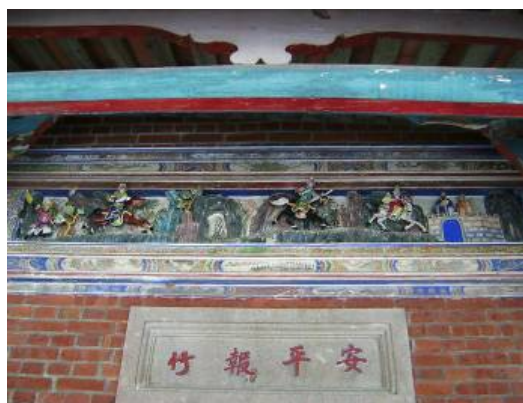
〔照片5-1-14〕缺失改善完成狀況

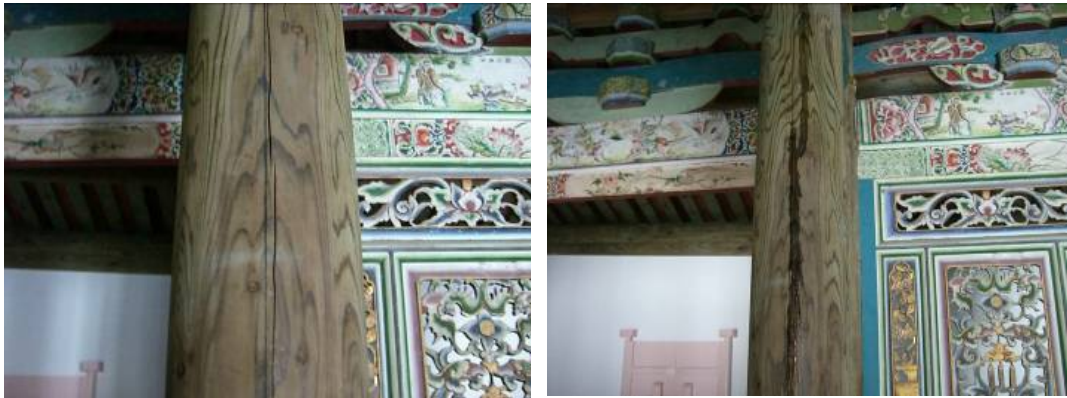
〔照片5-1-15〕抽換木柱之木料自然或人工開裂 〔照片5-1-16〕缺失修補改善完成
