第四章 修復與再利用建議

4-1-1 修復原則與保存評估

王姓宗祠建築本體經整體調查分析評估後，整體狀況尚屬堪用，其損壞主要原因乃因缺乏日常維護以及地震外力影響，導致牆體滲水、屋面防水機能遭到破壞漏水，造成室內空間潮濕導致構件產生生物性劣化腐朽蟲蛀，進而影響其結構安全。

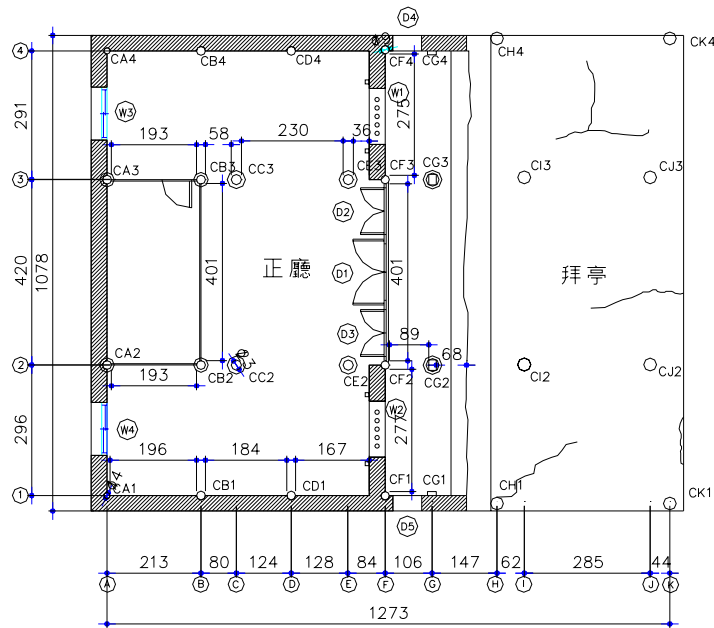
本案建築在結構系統上可視為牆+部分之木構架系統，如圖 4-4-1 所示

本案之主要承重系統有兩者，其一為四週之 1B 半的磚牆，其二則為內部 CC2, CC3, CE2, CE3 木構柱及其頂之木構桁架。由此兩者負擔屋頂所有垂直荷重。主要之水平力抵抗系統則由四週之厚達 1.5B 的磚牆負擔。地震的水平力將由這些磚牆傳遞到基礎中。

至於位於四週與磚牆嵌合在一起的木柱及木桁架，由於勁度遠小於磚牆，因此無法發揮承重及抵抗地震力的作用，故當受地震外力推拉時，附於壁體之木結構即會與壁體產生脫離，但其木構仍可以視為結合木構架與磚牆的有效界面。

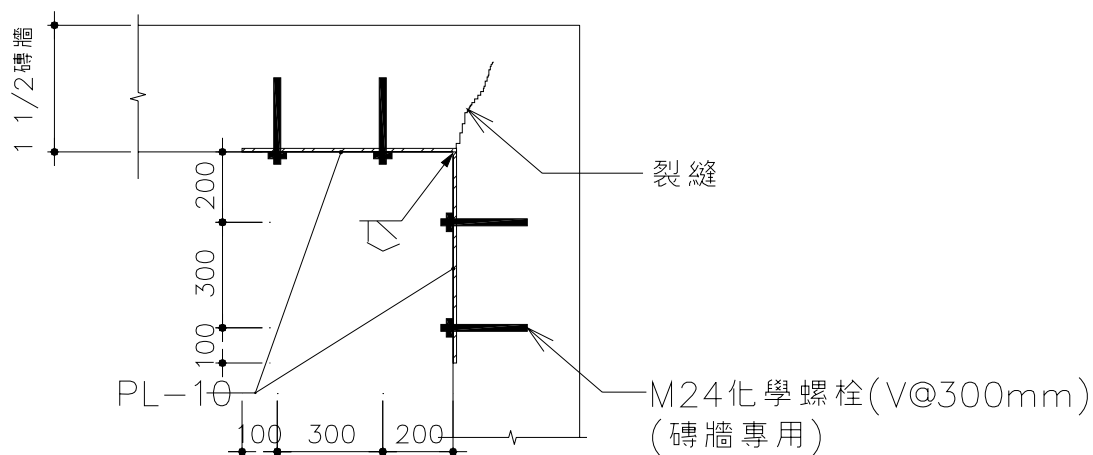
〔圖 4-2-2：補強建議(一) 磚牆轉角裂縫〕

1. **基礎**：現場踏勘基礎情況良好，並無沈陷或明顯的傾斜現象。
2. **磚牆**：本案之磚牆為主要之承重及抵抗水平力構件，因年代久遠，加上受地震之影響，因此在轉角處多有裂縫，寬約 1.0~2.0cm，此乃因為磚牆內無加勁材（如圍梁）所致。
3. **木構架**：木構與磚牆之接合處因材質不同及受地震與木材朽化影響導致木構件與磚牆之結合出現鬆脫。

1. 磚牆交角裂縫及開裂現象，建議在剔除粉刷層及防水防護施作完成後選擇上、中、下三個點利用 L 型鋼板以化學螺栓固定於磚牆上進行補強，最後表面再進行粉刷層施作。
