## 第二章 修復工程計畫

#### 一、各棟建築物破壞調查

嘉義市竹材工藝品加工廠等歷史建築修復工程工作報告書

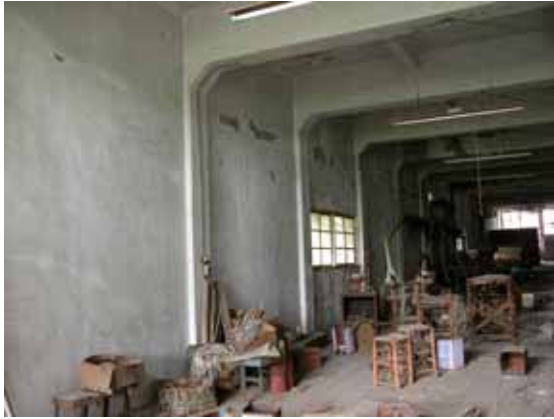
乾燥庫房的破壞模式主要包括東側牆體裂縫、木地板嚴重腐朽、南側立面裝修材破壞及木造窗楣腐朽等。東側牆體除了油漆剝落外，在梁下方亦有水平向裂縫（圖2-1與2-2）；此外，雖然地板已經抬高以避免水氣，但發現在南側東邊亦有大片面積發生腐朽，且地板梁斷裂的情形發生（相2-1與2-2）。在南側立面上，上下兩部分發現裝修材破壞，裡面磚材破裂且外露（相2-3及2-4）。在南北兩立面上揭發現窗楣有嚴重腐朽情形，而北向立面煙囪上之保護蓋亦有損壞的情形發生（相2-5）。

相 2-1 乾燥庫房牆體裂縫照片

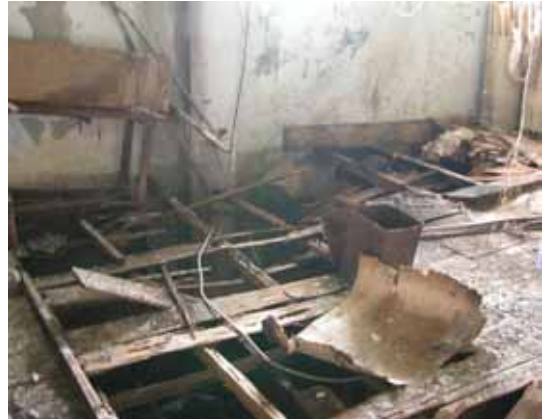
相 2-2 乾燥庫房架高地板腐朽破壞

- (1) 對於周遭附屬機械發生傾斜部分應立即處理，以保障安全。
- (2) 對於腐朽區域的地板應立即進行局部補強，避免日後工作人員發生危險。

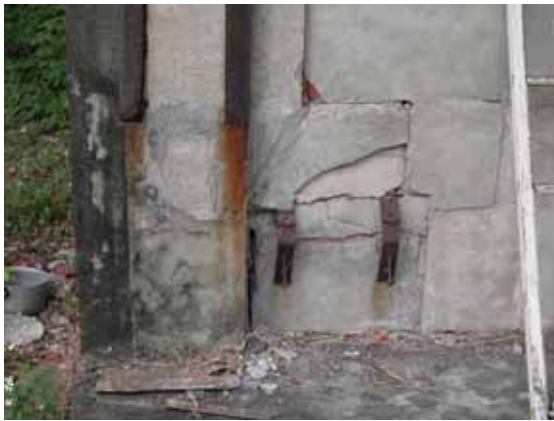
相 2-3 乾燥庫房角落外飾材破壞磚材露出

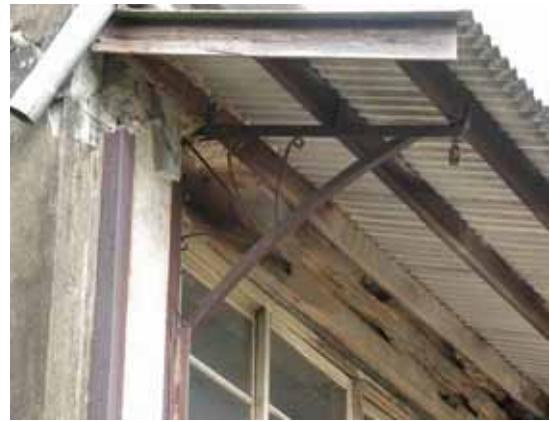
相 2-4 乾燥庫房外飾材破壞窗楣腐朽

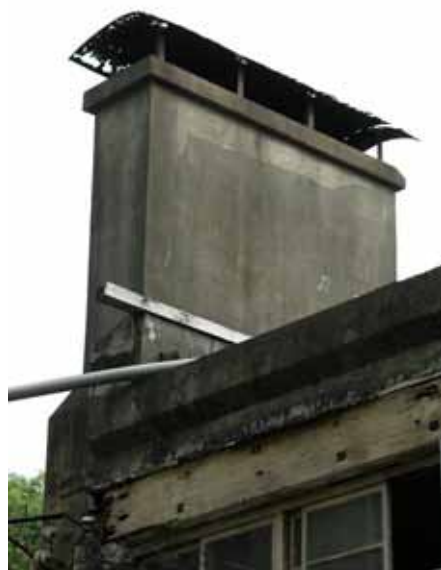
相2-5 乾燥庫房煙囪保護蓋破損與窗楣腐朽狀況

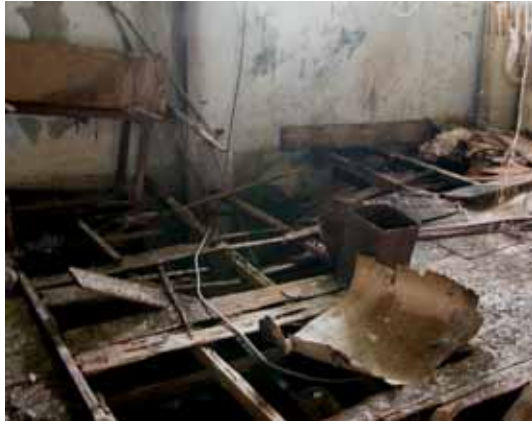
由於乾燥庫房結構系統為鋼筋混凝土造，因此生物危害方面主要為樓板的嚴重腐朽（相2-6）。

相 2-6 乾燥庫房樓板腐朽塌陷

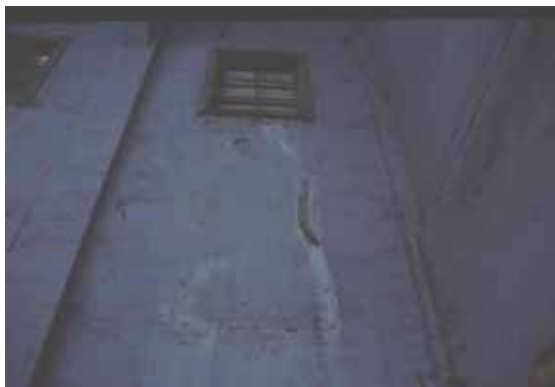
相 2-7 入口上端牆體發現垂直向裂縫的痕跡

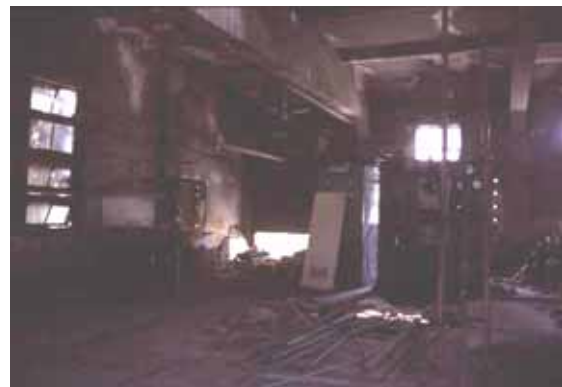
相 2-8 主要大梁上發現有水漬

動力室為例，由於其東側二樓部分有明顯的水漬痕跡，因此判斷其排水管應有阻塞現象。動力室的使用用途與現今的用途有相當大的差異，因此往往為了現在的機能而敲除部分牆體，這樣的現象在其他地方亦相當常見。

- (1).檢查周遭植栽的根部是否對於動力室基礎產生破壞。
- (2).檢查屋頂排水系統是否有阻塞問題。

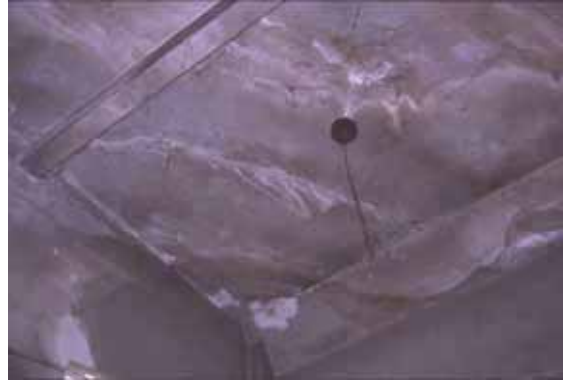
相 2-10 屋頂角落有裂縫發生且滲水嚴重

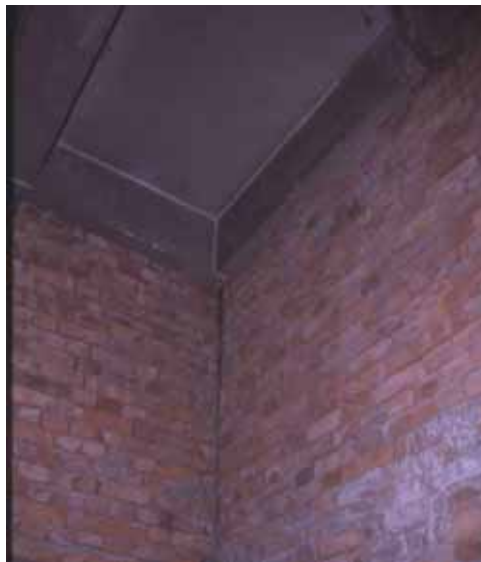
在一樓部分，為因應現代的功能，該建築物隔間已有修改，由相2-11可知，為提供盥洗機能而利用磚牆隔出一間廁所及盥洗室，而在該磚牆尚可發現明顯的白華現象（相2-11）。另一個沒有立即危險但卻會危害到建築物構造的是在該建築物東南側有一株相當大的植栽，其根部深入建築物基礎中，長期下來亦將會破壞建築物基礎及牆體，日後亦應注意。

相 2-11 磚牆明顯的白華現象

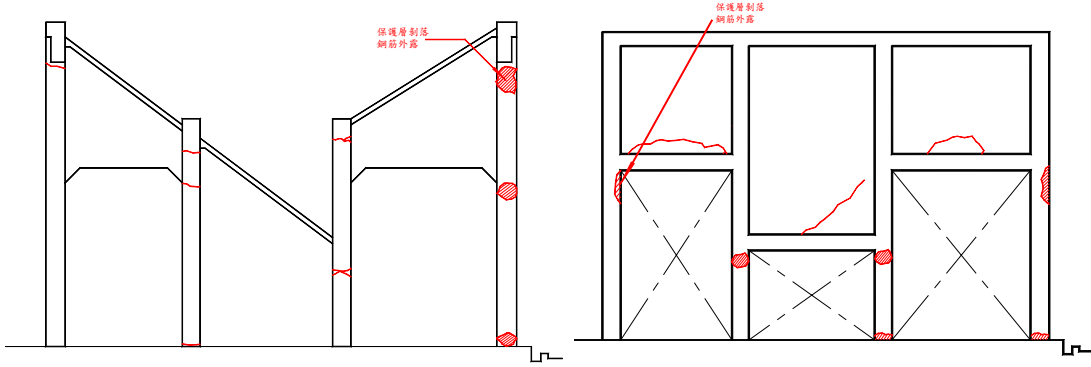
圖 2-4 南側破壞狀況

圖 2-5 北側破壞狀況

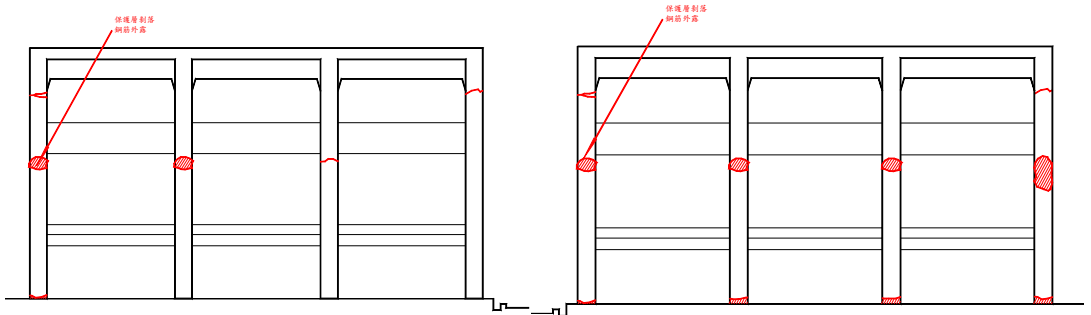
圖 2-6 東側破壞狀況

圖 2-7 西側破壞狀況

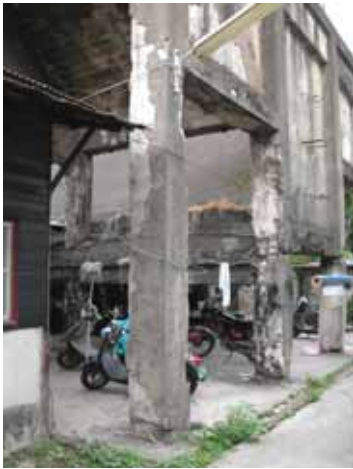
相 2-12 柱身破壞狀況

(1) 由於該建築體已被登錄為歷史建築物部分，但因結構本身嚴重破壞，建議立即處理。

(2) 由於周遭民宅與該構造物相當貼近，拆除相當不容易，建議立即進行緊急支撐，以保障周遭居民的安全。

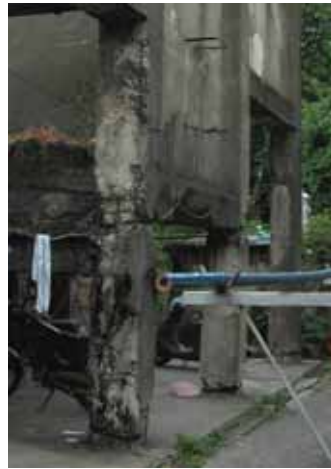
相 2-13 柱身及柱腳破壞狀況

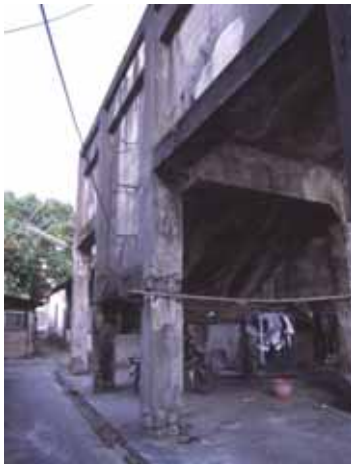
相 2-14 柱身及柱腳破壞狀況

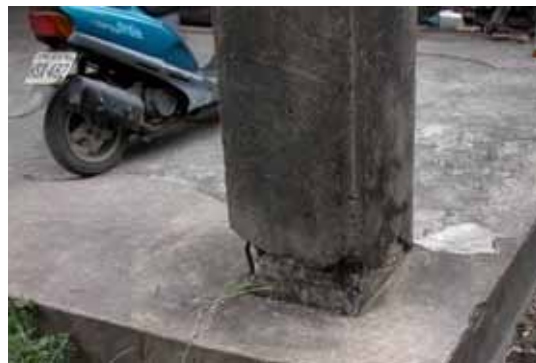
相 2-15 柱腳破壞狀況

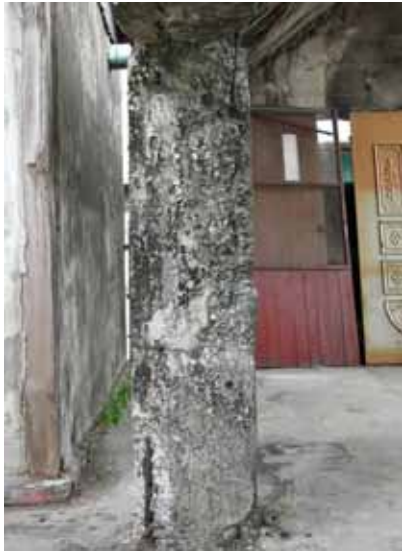
相 2-16 柱腳破壞狀況

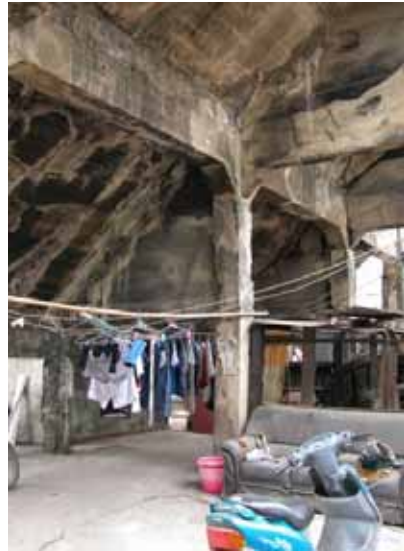
相 2-17 柱身破壞狀況

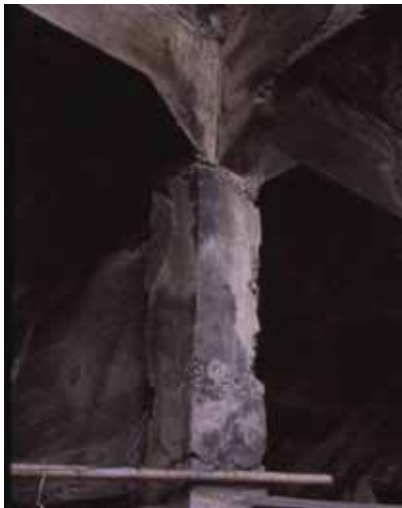
相 2-18 柱頭破壞狀況

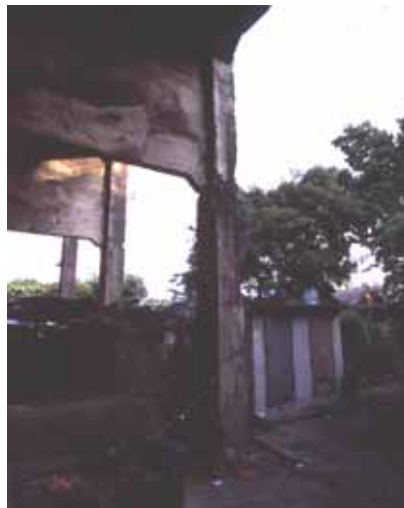
相 2-19 柱身破壞狀況

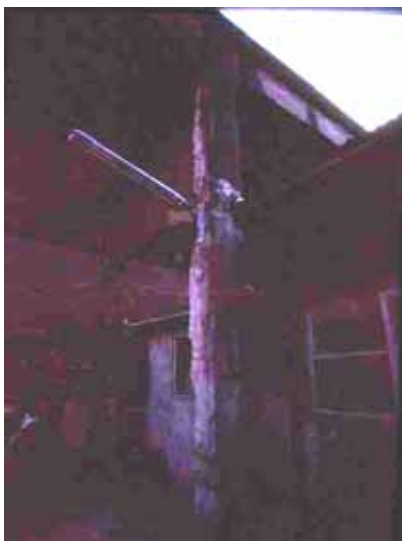
相 2-20 柱身破壞狀況

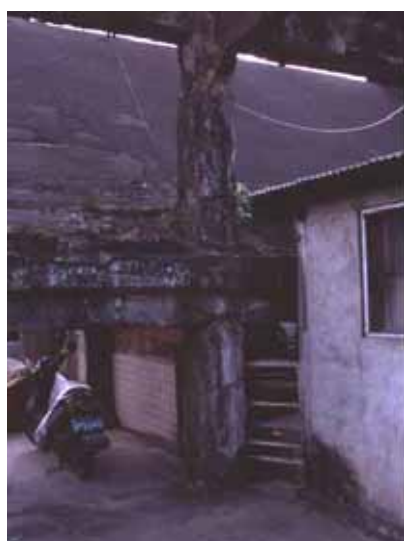
相 2-21 柱頭及柱身破壞狀況

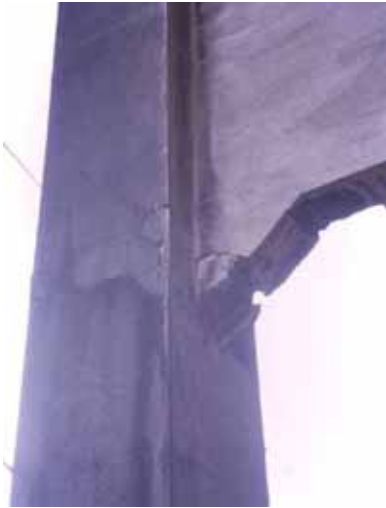
相 2-22 柱身破壞狀況圖

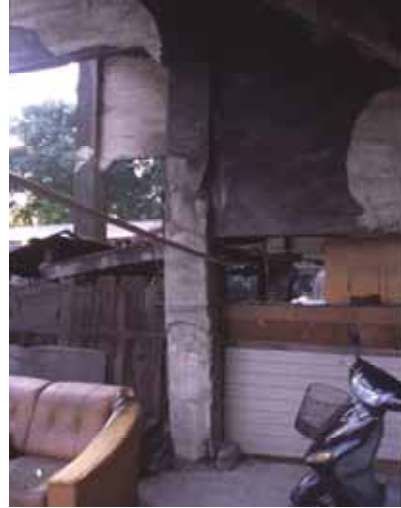
相 2-23 柱身破壞狀況

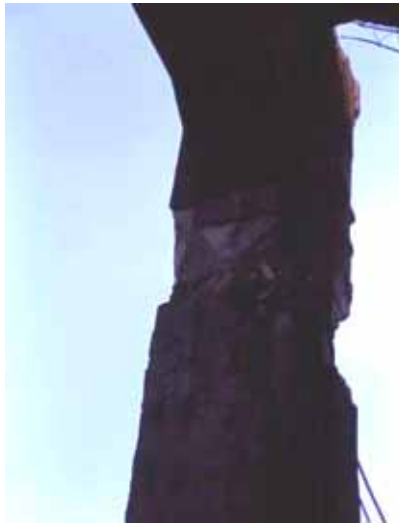
相 2-24 柱身斷裂

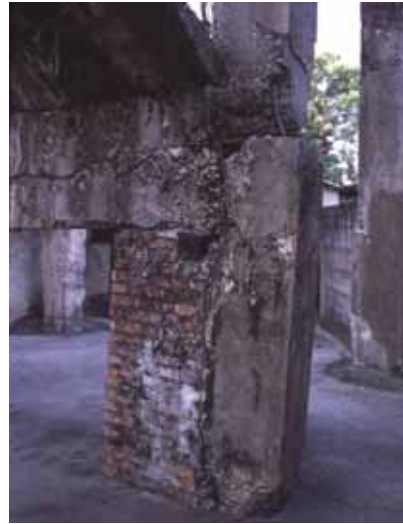
相 2-25 柱身斷裂

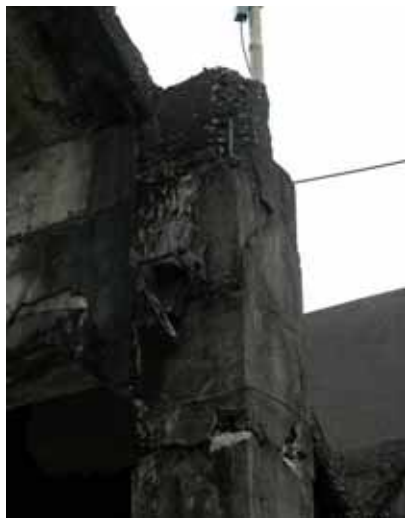
相 2-26 柱頭破壞

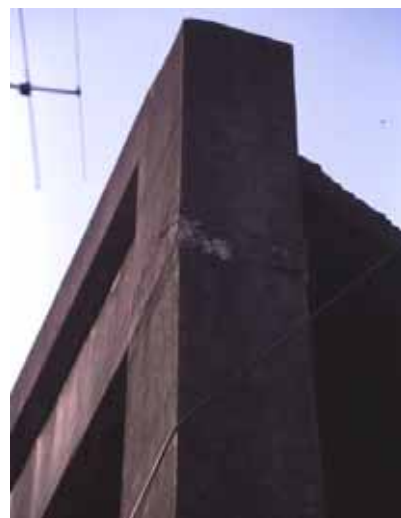
相 2-27 柱頭斷裂

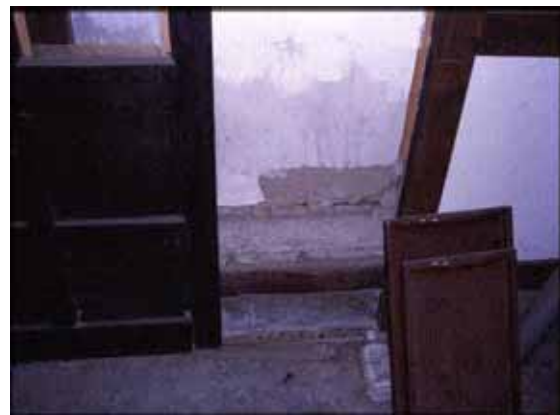
相 2-31 東側雨庇腐朽破壞

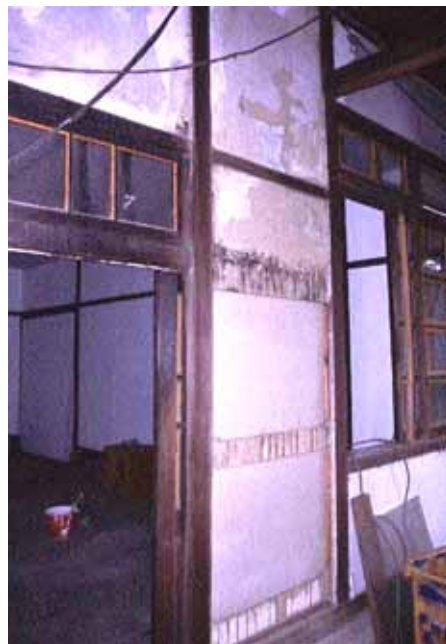
相 2-32 編竹夾泥牆體破壞

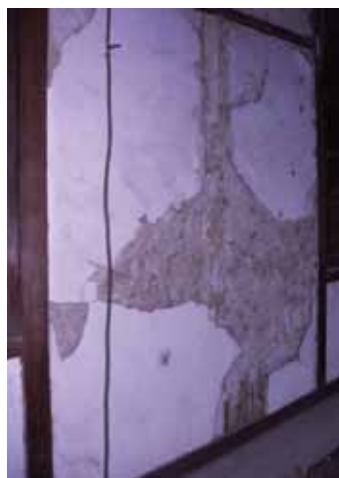
相 2-33 北側編竹夾泥牆破壞

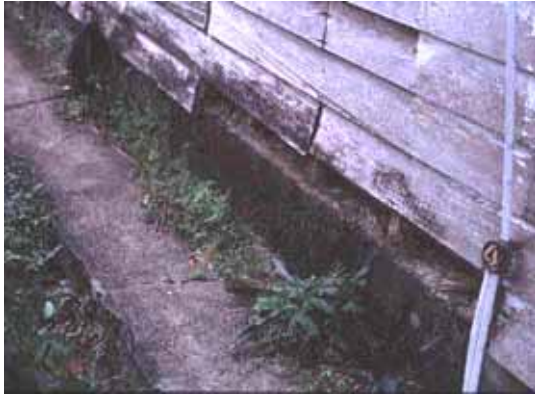
相 2-35 雨淋板與基礎交接處腐朽

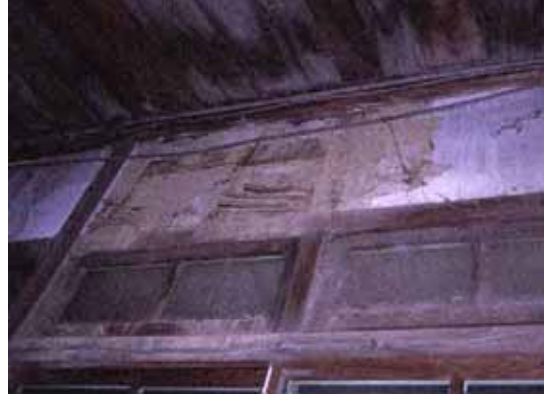
相 2-36 窗框上緣牆體破壞

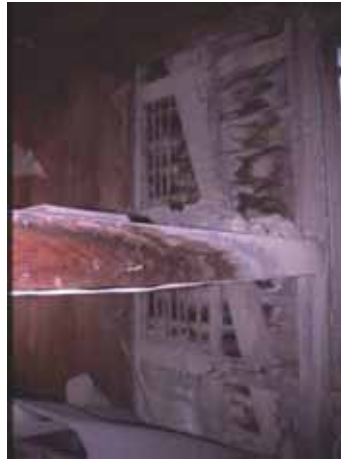
相 2-37 雨淋板牆內部牆體破壞

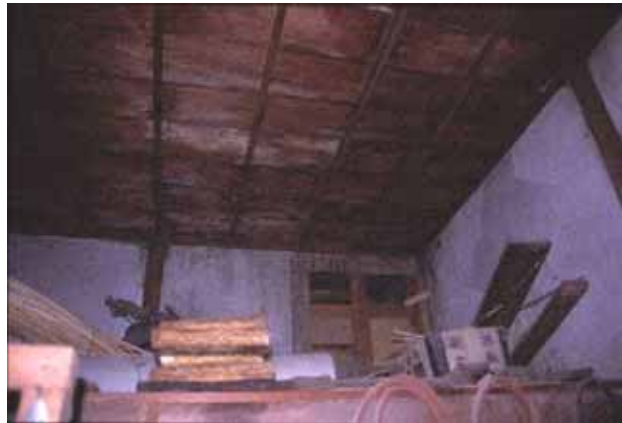
相 2-39 天花板水漬嚴重

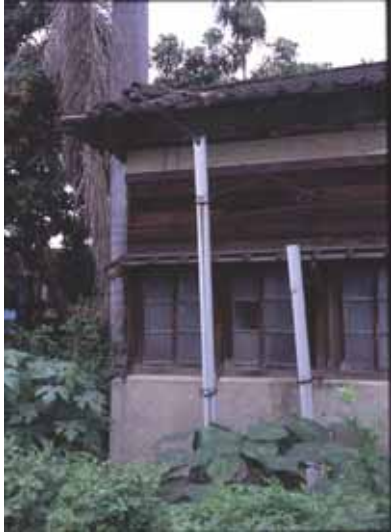
相 2-40 排水溝脫落異位

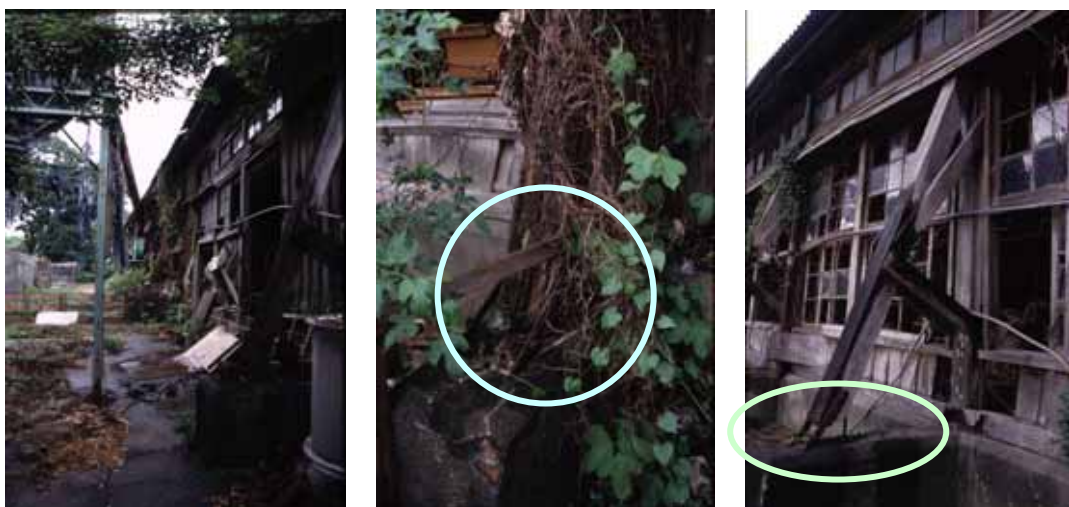
A區為北向立面，該立面有大量開口部，且水平向勁度明顯不足，因此利用『K字型斜撐』提供側向勁度。但由於該立面上的『K字型斜撐』並沒有適當的防水保護，因此所有斜撐構件皆已腐朽（相2-45、2-46、2-47）。另除了『K字型斜撐』外，由於北向立面屋頂沒有有用的雨庇，因此柱材等垂直構件長期位處於潮濕的環境中，亦發生腐朽現象（相2-48、2-49），且有許多窗戶窗框腐朽掉落及玻璃破裂（相2-50）。

相 2-45 『K 字型斜撐』腐朽 相 2-46 斜撐構件局部腐朽 相 2-47 斜撐構件局部腐

- (1) 在北側『K字形』斜撐遭火害部分加入緊急支撐，以避免建築物進一步破壞。
- (2) 排水管及屋面破損部分應立即處理，以避免繼續發生漏水現象。

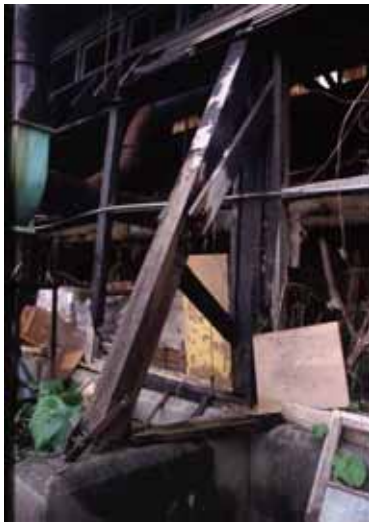
機具工廠北向立面另一項明顯且嚴重的破壞在於火害，由於該區曾經遭到火害，因此有部分構件已經完全破壞（相 2-51、2-52）。綜合 A 區破壞調查發現，該區所有構件幾乎已經全部毀損（若非火害即嚴重腐朽），因此在本區破壞部分不再依照每根構件詳細紀錄，且建議應緊急處理。

相2-51 構件受火害後破壞狀況

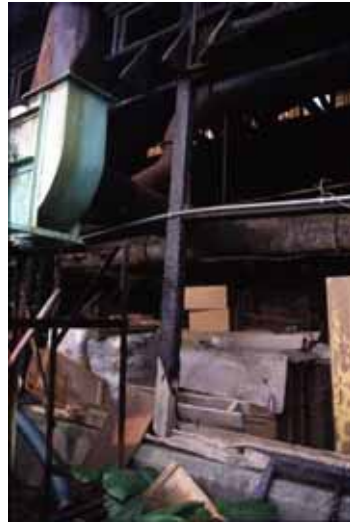
相2-52 構件受火害後破壞狀況

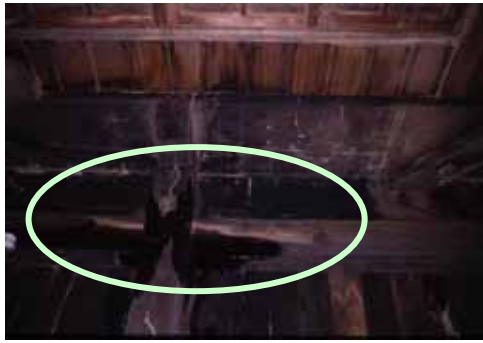
B區位為整棟建築物的西南方，該區的破壞主要係因為位於兩座不同結構系統的屋架（正同柱式與副同柱式屋架）的交界，因此在原本設計中有一木造天溝。由於木造天溝的腐朽漏水（如相2-53、54），導致許多構件有嚴重的水漬及白蟻危害的現象發生。由相現場勘查照片可知，該區共包括兩根大型複合柱，上承接一大型桁架梁，由於屋頂漏水（相2-55、56）導致這些複合柱及梁構件皆有嚴重腐朽問題（相 2-57）。另外在窗框柱部分，東邊有一根窗框柱有折斷現象（相2-58），而部分嚴重漏水區域已有明顯蟻路出現（相2-69）。綜合B區破壞調查發現，該區所有構件幾

相 2-53 屋頂漏水現象

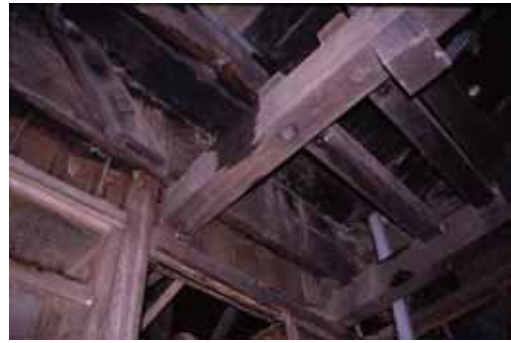
相 2-54 屋頂漏水現象

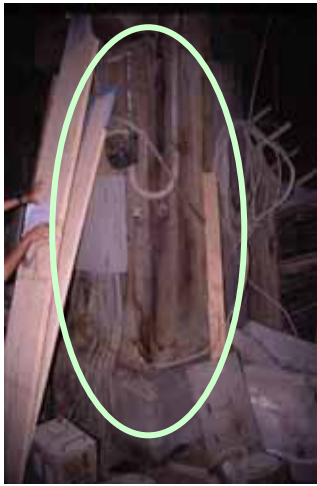
相 2-55 複合柱水漬現象

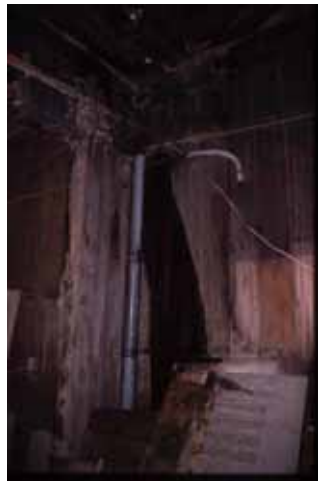
相 2-59 嚴重漏水區域有蟻路出現

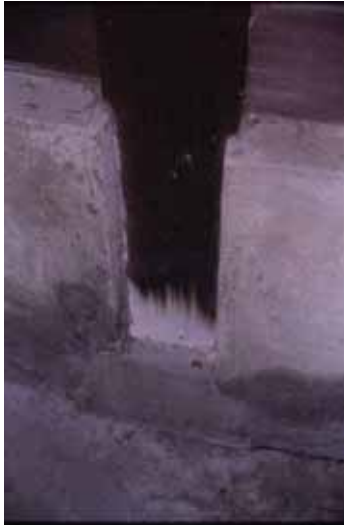
相 2-60 柱材潮濕局部腐朽

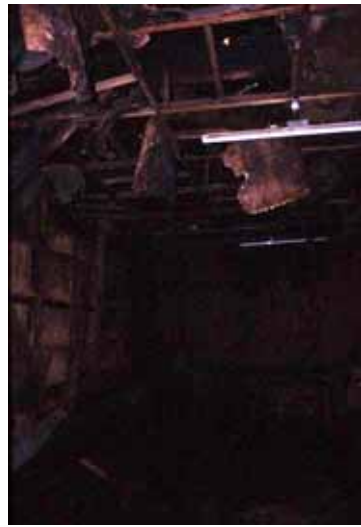
相 2-62 天花板破壞

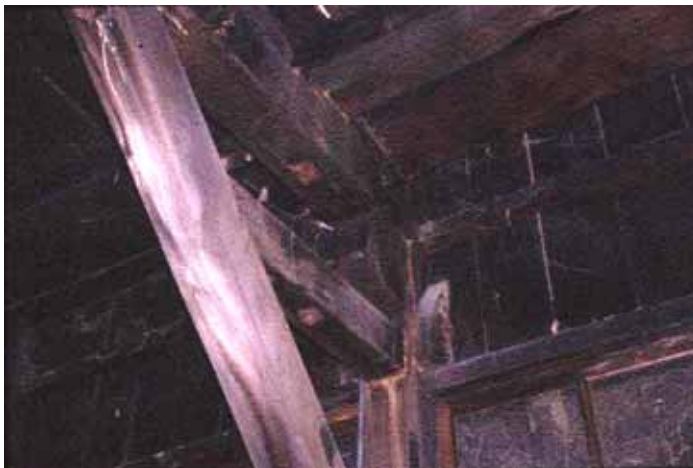
相 2-63 排水管破損導致構件腐朽且有水漬現象

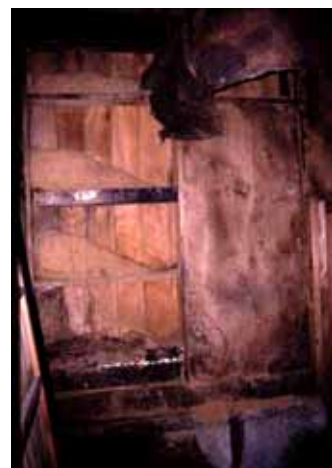
相 2-64 雨淋板內壁板腐朽

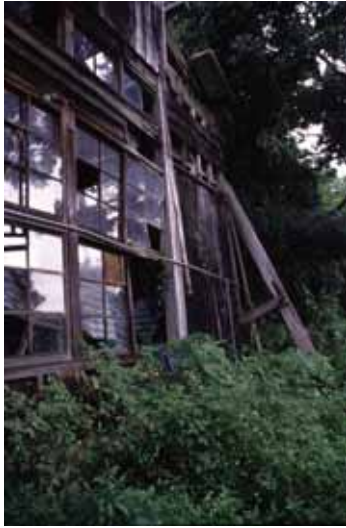
相 2-65 部分窗戶玻璃破損

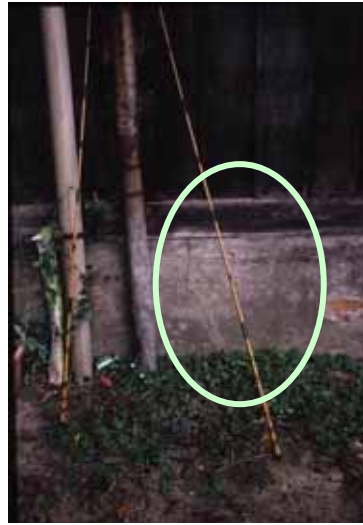
相 2-66 磚基礎上垂直裂縫

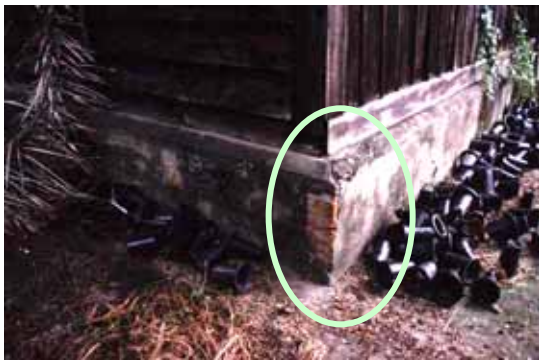
相 2-67 磚基礎轉角破損

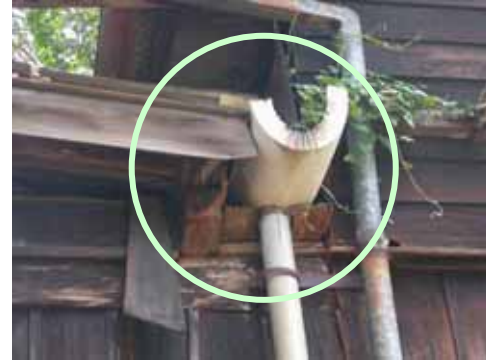
相 2-68 木製排水管腐朽破損

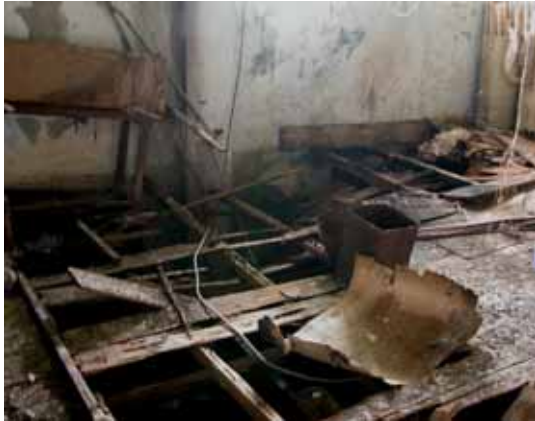
相 2-69 乾燥庫房樓板腐朽塌陷

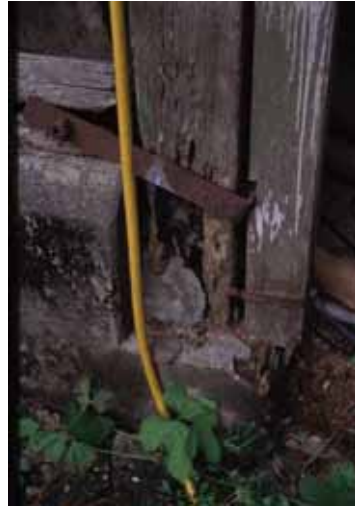
相 2-70 機具工廠北向立面構件腐朽破壞

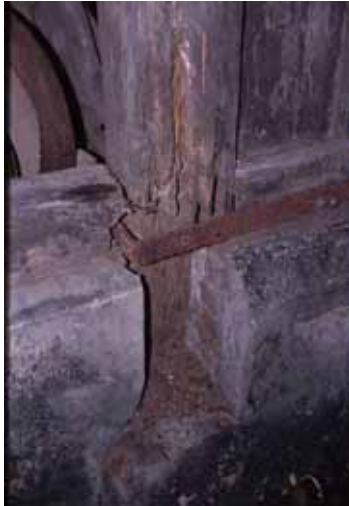
相 2-71 機具工廠北向立面構件腐朽

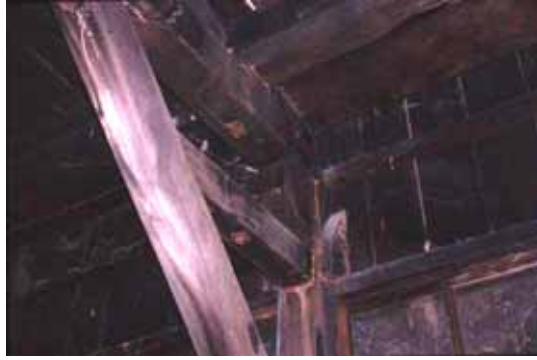
相 2-76 機具工場 C 區構件腐朽且遭白蟻攻擊

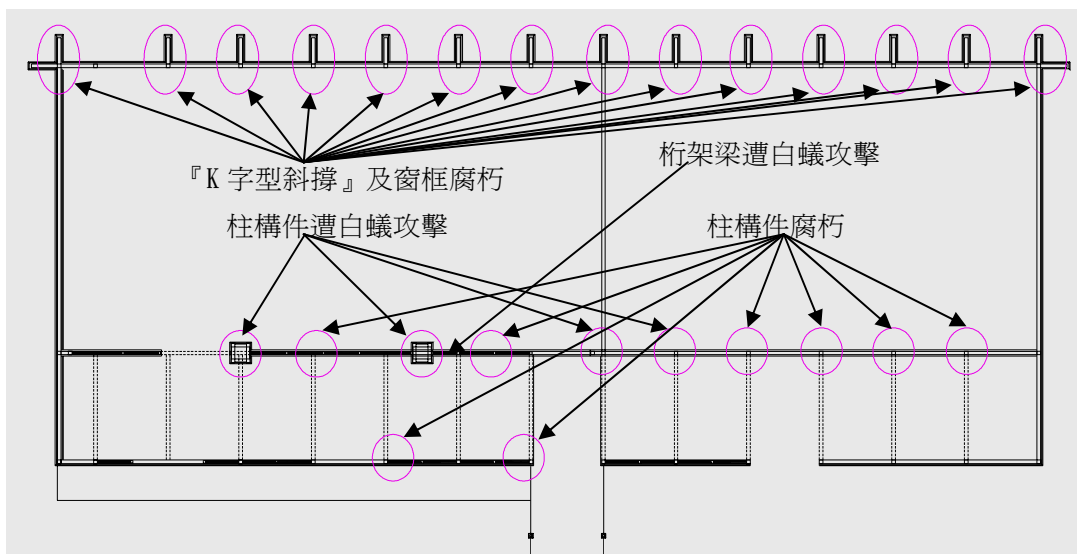
圖 2-14 生物破壞調查結果

在建築群生物危害程度調查方面，全區被登錄為歷史建築的木造建築共兩棟，但由於乾燥庫房樓板亦為木造，因此牽涉生物危害的建築物共計三棟。這三棟建築物中，生物性危害較為嚴重的包括機具工廠及乾燥庫房，而辦公室則相對較輕微。

由於乾燥庫房結構系統為鋼筋混凝土造，因此生物危害方面主要為樓板的嚴重腐朽（相2-69）；而在加工廠的部分則主要集中在北向立面局部（圖2-14中相2-70、2-71）及漏水區域（圖2-14中相2-72中B及C區）。在機具工廠部分，北側立面主要為腐朽相2-73、2-74），而漏水部分的生物性破壞主要包括腐朽及白蟻攻擊（相2-75至2-76）。

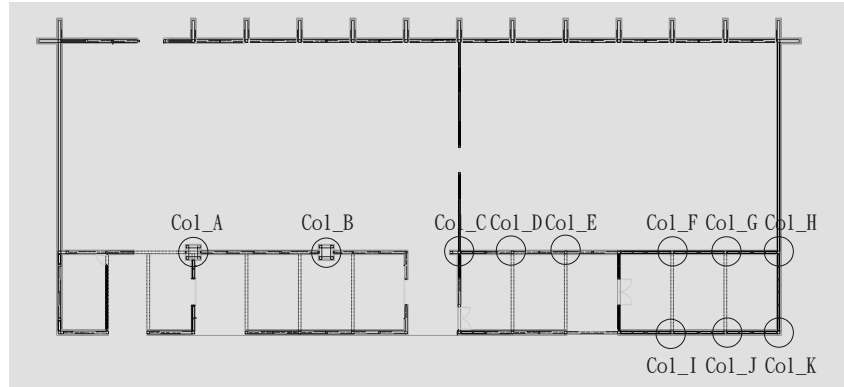
圖 2-15 非破壞檢測柱構件位置

由於構材皆為台檜，根據參考文獻可知台檜順紋的應力波速應為4470m/s左右。由表一可知，所有量測的構件中編號Col\_C、Col\_D、Col\_E及桁架梁的構件波速特別低（皆低於4000m/s），其餘皆接近甚至大於4470m/s。因此判斷上述檢測構件除編號Col\_C、Col\_D、Col\_E及桁架梁的構件較有疑慮外，其餘構件皆沒有嚴重衰敗問題。另從含水率可知，所有量測的構件其含水率皆超過20%，這樣的現象除了會加速構件的衰敗及形成適合白蟻攻擊的環境外，亦顯示有嚴重漏水現象。
