3.1.2 「八掌溪人行景觀橋周邊環境改善」維護管理階段成果

本檢核作業執行初期首先彙整「八掌溪人行景觀橋周邊環境改善」提報至施工階段生態檢核執行歷程，將各階段不同團隊之執行項目做初步統整，如表 3-2，而後以檢核程序、溝通平台建置、保育措施採納及落實等三大面向進行檢核程序面評估，包含提報設計及施工階段檢核團隊之生態檢核，評估結果如表 3-3 及表 3-4 所示。另以關注物種及棲地維護情形、棲地補償評估進行完工後生態效益評核，評析結果如表 3-5 所示。

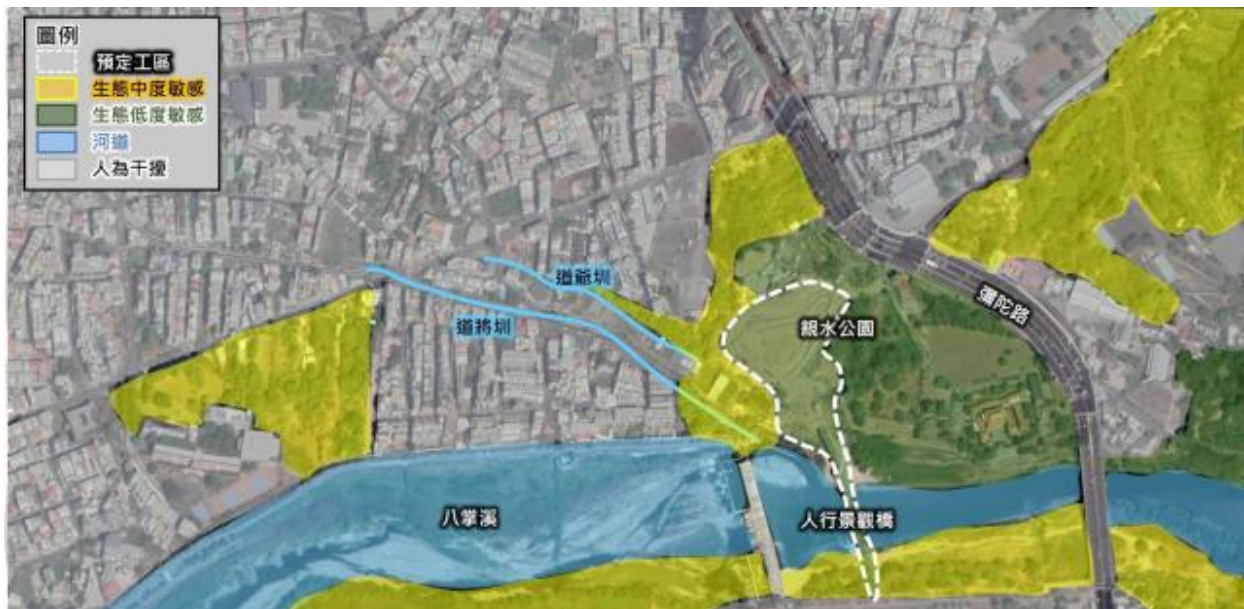
圖 3-8 八掌溪人行景觀橋周邊環境改善生態敏感圖

計畫區原為廢棄墓地、裸露地、草生地、八掌溪濱溪帶、農地、園藝植栽苗圃及竹闊葉混合林，林內植物多有羊蹄甲、野桐、血桐及構樹等先驅物種為主，並有刺竹及少量樹杞及石朴等混生其中，地被植物多有大花咸豐草、象草、大黍、雞屎藤及番仔藤等，多為入侵性植物。計畫範圍緊鄰八掌溪右岸及道爺圳，其中八掌溪主流水量充沛，根據生態資料盤點(詳表 3-21)紀錄有臺灣鬚鱨、粗首馬口鱨、粗糙沼蝦、瘤蟯、臺灣蜆等水生生物棲息其間，兩岸灘地為草生地環境，以象草為主要優勢物種，並有銀合歡零星散布其間。依據施工前生態評析結果，計畫區除原有廢棄墓地，鄰近的竹闊葉混合林、八掌溪高灘地皆具生態敏感性，屬中度敏感度，如圖 3-8 所示。

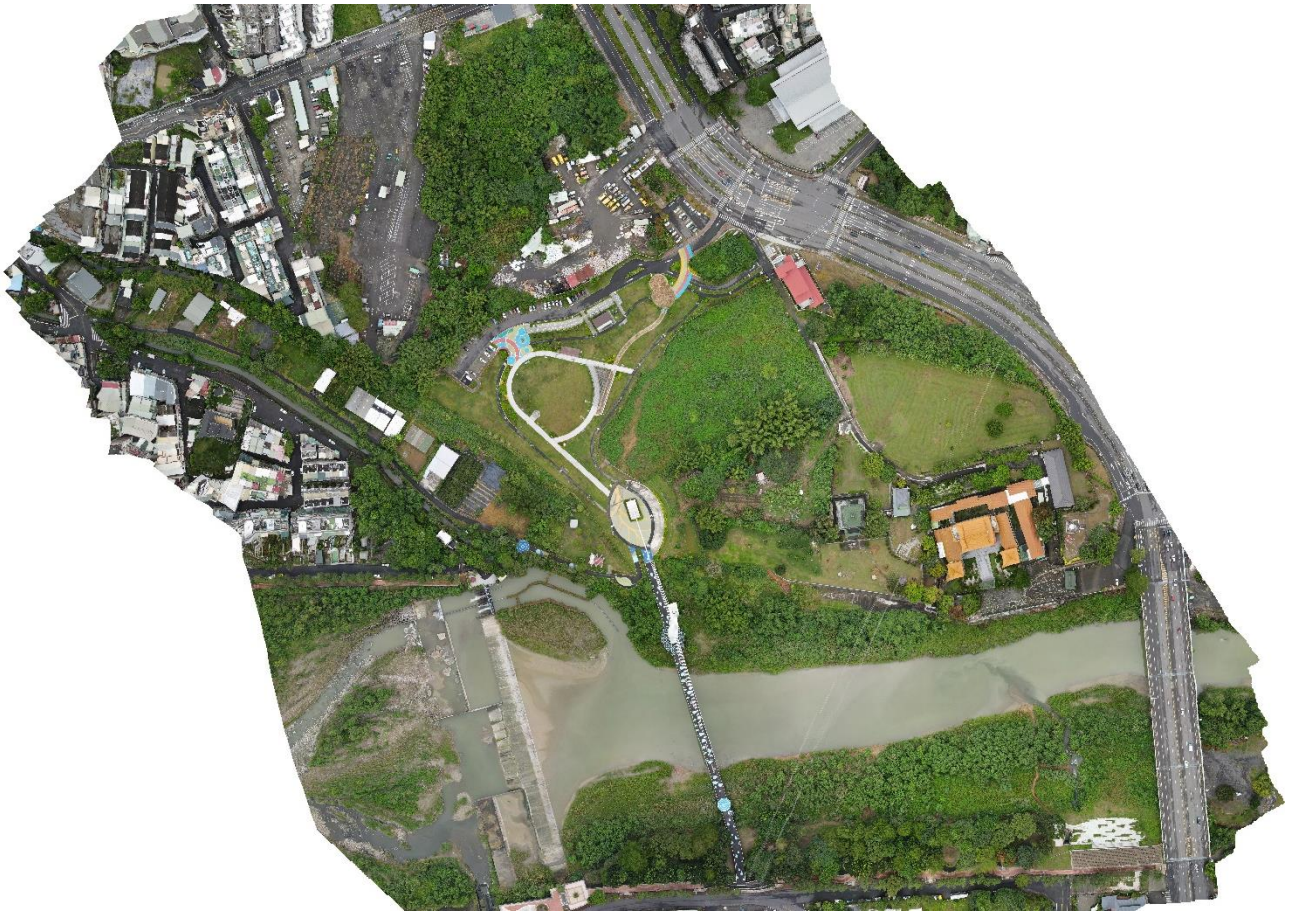
圖 3-9 計畫區空拍影像

檢核團隊於 110 年 10 月 13 日進行本案第一次維管階段生態勘查，111 年 6 月 17 日進行第二次生態勘查，並利用 UAV 進行計畫區空拍(如圖 3-9 所示)紀錄計畫區於維管階段棲地環境及組成、新植喬木、鳥類資源等生態資訊，現地調查所觀察到物種照紀錄如表 3-6 至表 3-9 所示。

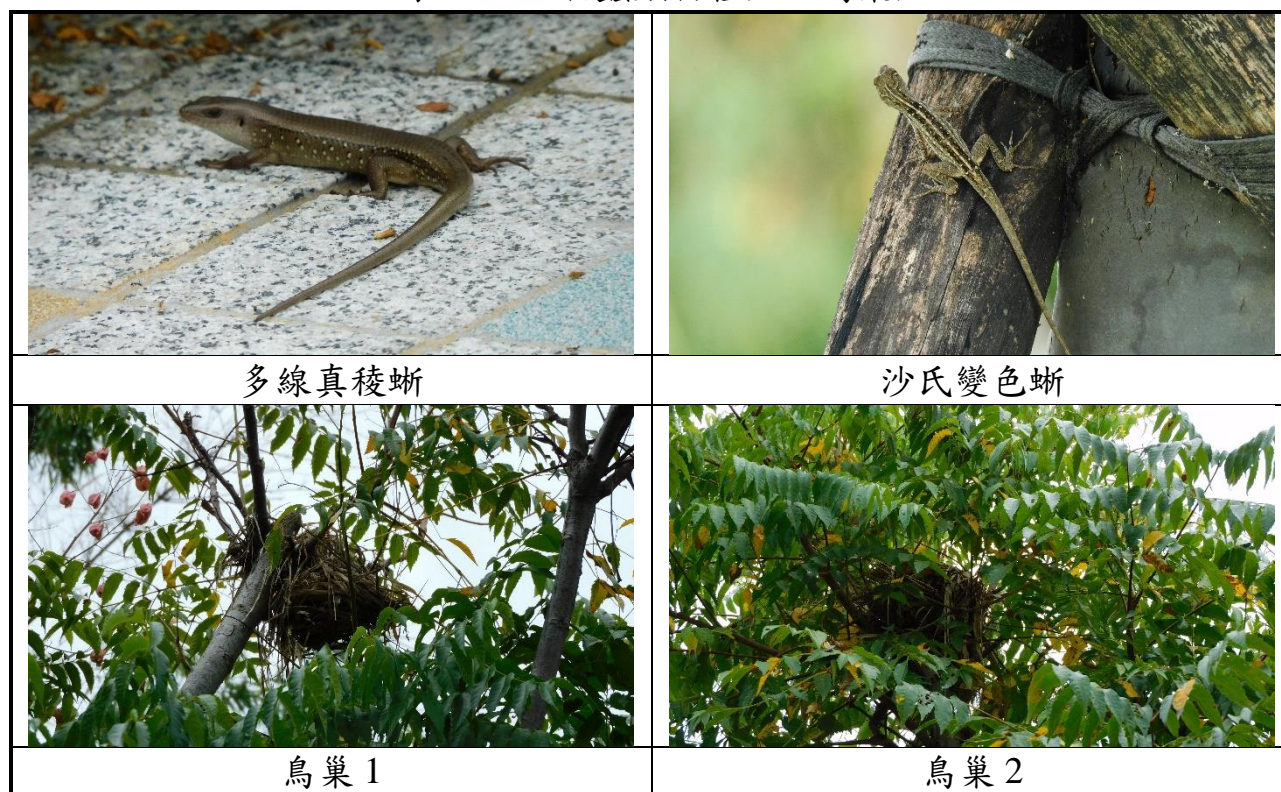
表 3-12 爬蟲類物種照及鳥巢照

本計畫除評估整體棲地維護情形，亦針對本案新植喬灌木作為計畫區棲地補償進行評估，因不同生態系提供物種生命週期必要的棲息地，例如：移棲物種包括鳥類、魚類、哺乳類和昆蟲都依賴它們在不同的生態系中運作。故本計畫主要藉評量新植喬灌木生長情況及是否可供計畫區植物或動物賴以生存的一切(如表 3-12 所示)，例如：食物、水和棲息場所等。本案評估結果如表 3-11 所示，新植喬木可供當地鳥類停棲及築巢、爬蟲類(如沙氏變色蜥)攀爬等，新植灌木叢亦提供爬蟲類(如多線真稜蜥)躲藏。就植物方面，於第二次勘查時發現前次觀察生長不佳之植株皆已恢復正常，生長良好；生物方面，於第二次勘查時於水域草叢及竹闊葉混合林紀錄貢德氏赤蛙及澤蛙之叫聲。

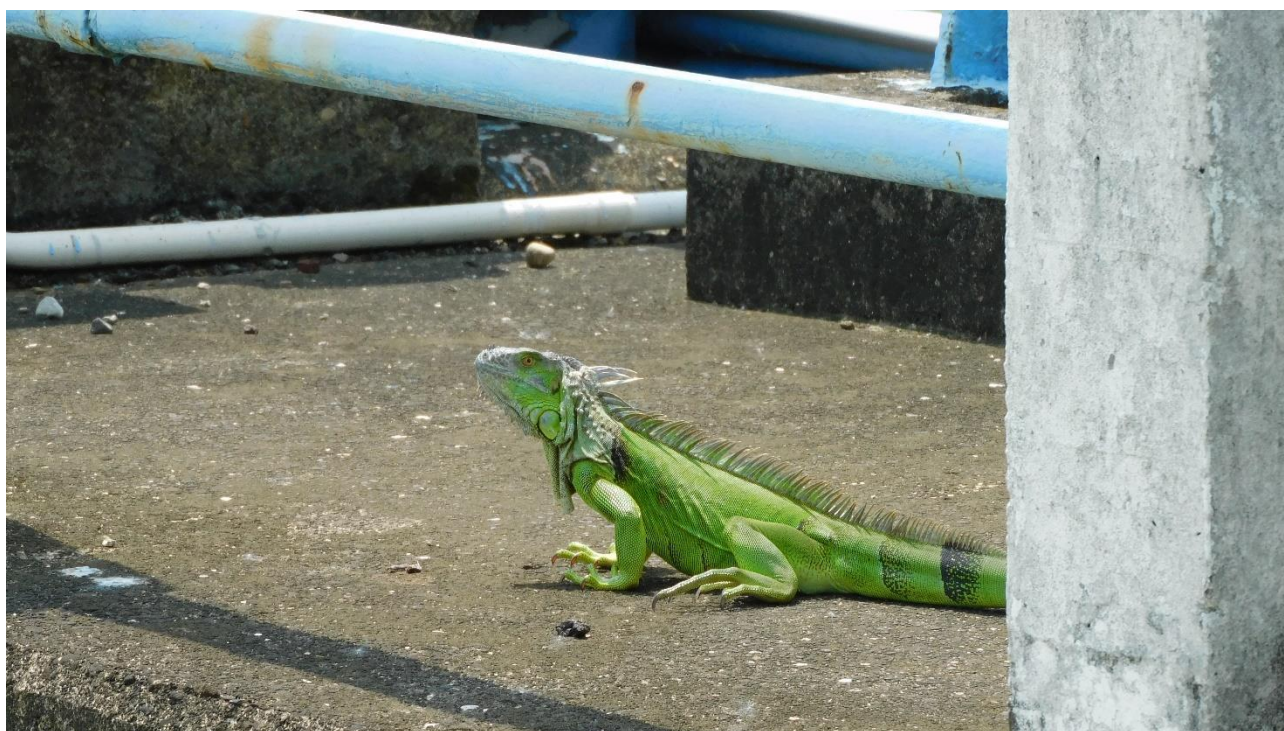
圖 3-11 物種照-綠鬣蜥

此外，第一次勘查過程中除發現現地草皮已有多種強勢外來種拓殖，如大花咸豐草、含羞草、美洲含羞草、孟仁草等，建議定期維護，清除外來種。亦觀察紀錄行政院農委會公告為「有害生態環境、人畜安全之虞之原非我國原生種陸域野生動物之種類」之綠鬣蜥(如圖 3-11 所示)，此物種恐過度攝食原生植物導致原已較強勢之外來入侵種植物有更多空間可以擴散、可能在繁殖季節挖掘巢洞產卵破壞公園硬體設施等等諸多危害，故建議可定期巡查或現地立牌提醒民眾若有發現立即通報，以利當地相關局處可商請派遣專員前來進行調查及移除。第二次勘查時發現公園內強勢外來種拓植面積並未擴大，顯示已有定期維護；本次雖未目視到綠鬣蜥，但仍需持續監測。
