## 第三章 流域污染源調查與分析

### 3.1 髒亂點調查

## 3.2 污染源調查

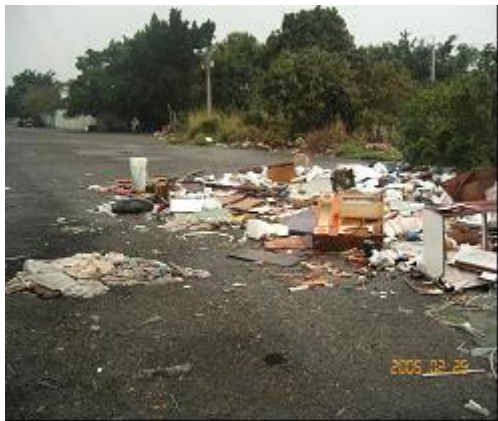
| 地點 | 軍輝橋（吳鳳南路）旁河堤邊的空地 | 華興橋（文化路）堤防道路旁的水溝 |
| 說明 | 位於八掌溪軍輝橋下游右岸，易被人傾到垃圾 | 有部分垃圾堆置於水溝內 |
| 廢棄物種類 | 廢棄家俱、垃圾 | 廢棄家俱、垃圾 |
| 數量 | 相當多，集中堆置 | 一小堆，零星分佈 |

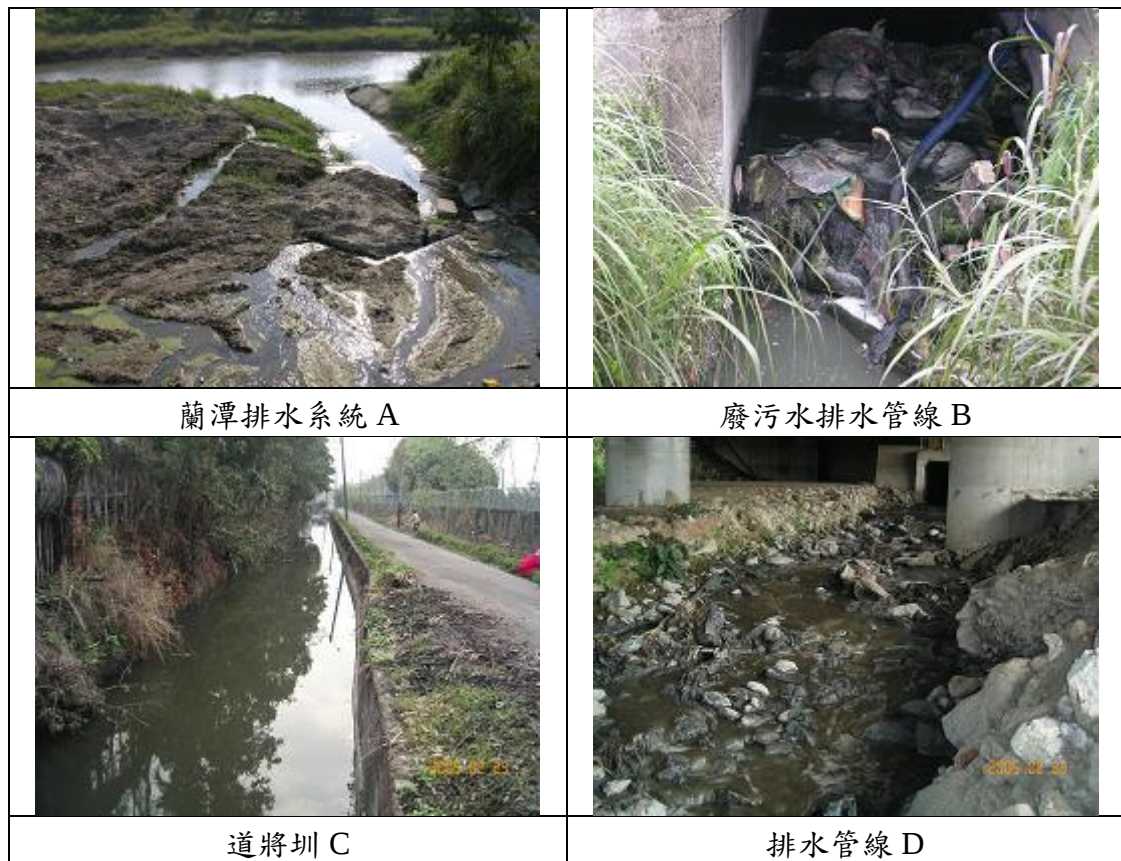
圖 3.2.1-2、八掌溪污染源照片

八掌溪流域污染源調查區域以軍輝橋以上為主，根據現場調查發現軍輝橋上游段排入八掌溪的渠道或管線不多，主要為雨水閘門，值得注意的是忠義橋下排水道所排出的污水十分混濁。表 3.2.1-1 為八掌溪污染源調查總整理，現場照片如表 3.2.1-2 所示，總計有 8 個主要排入八掌溪的排水道，其中流量最大的為忠義橋下排水道所排出的污水，為本區段最大污染源。

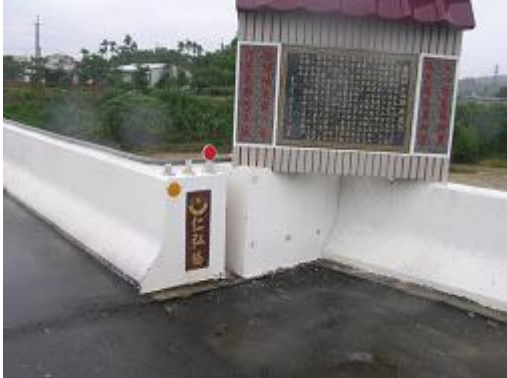
| 獅子頭溪 D | B 民雄排水 |

| D | 右岸 | 支流 | 獅子頭溪匯入 | 畜牧污水<br>生活污水 | 淡褐色 | 12500 | 中高 |

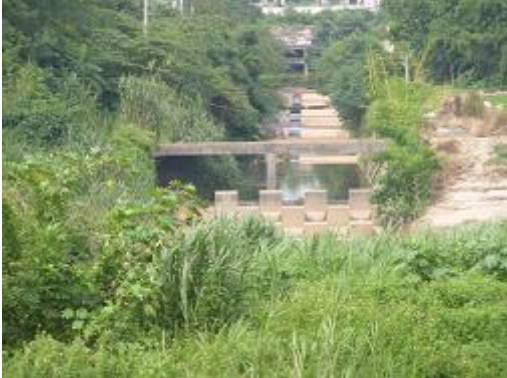
| 編號 | 河岸 | 類別 | 所在區域概述 | 污染種類 | 廢水顏色 | 流量<br>(CMD) | 污染貢獻量 |
|---|---|---|---|---|---|---|---|
| B | 右岸 | 排水系統 | 匯集民雄區工業和生活污水 | 工業廢水<br>生活污水 | 淡黃綠色 | 8000 | 高 |

牛稠溪污染源經現場調查選定 5 點進行 24 小時採混合水樣，分別為 1.民雄排水；2.牛稠溪橋正下方的排水涵管（後湖工業集中排水道）；3.右岸堤防道路旁的水閘門；4.東義路附近生活污水；5.牛稠溪支流-獅子頭溪。民雄排水於匯流處進行採樣，牛稠溪橋正下方的排水涵管（後湖工業集中排水道）以出水口採樣地點，右岸堤防道路旁的水閘門處以直接採水方式進行，東義路附近生活污水則以便橋作為採樣點，牛稠溪支流-獅子頭溪以匯流處的人弘橋為採樣點。採樣地點可參考圖 3.3-2，採樣結果如表 3.3-2 所示，表中數字有反白者為該檢樣項目污染最嚴重者。由表可以很明顯看出民雄排水所排出的污水污染相當嚴重，COD 濃度高達 392 mg/L 以上，BOD 濃度於平日時高達 84 mg/L 以上，假日也有 23 mg/L，顯示出該區域的生活污水與工業廢水問題相當嚴重。然而後湖工業集中排水道污染也相當嚴重。而右岸堤防道路旁的水閘門、東義路附近生活污水及獅子頭溪所排出的污水污染並不嚴重。

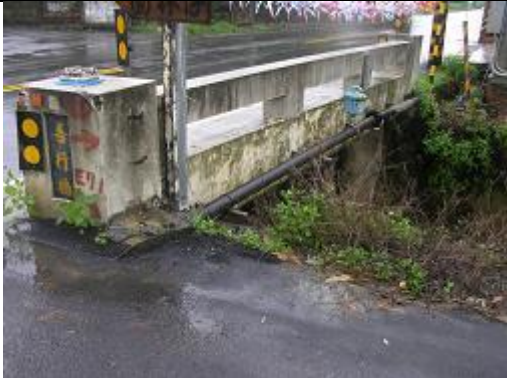
| 排水道 C | 牛稠溪橋下 E |

| 編號 | 河岸 | 類別 | 所在區域概述 | 污染種類 | 廢水顏色 | 流量<br>(CMD) | 污染貢獻量 |
|---|---|---|---|---|---|---|---|
| C | 左岸 | 排水溝 | 雨水排水道 | 生活污水 | 乾淨 | 16000 | 中 |

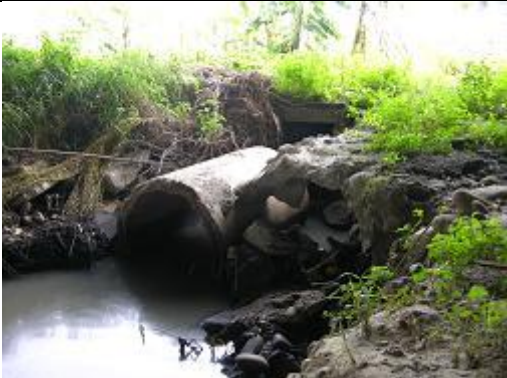
| E | 左岸 | 涵管 | 後湖區工業廢<br>水為主 | 工業廢水<br>生活污水 | 淡黃綠色 | 3700 | 高 |

註：需特別留意是左岸第 4 及 5 號閘門（參考分佈圖），後湖工業列管單位的放流水流經此排出。
