嘉義市政府

嘉義市限制性道路檢討評估報告

執行單位：成大研究發展基金會

中華民國一〇七年十一月

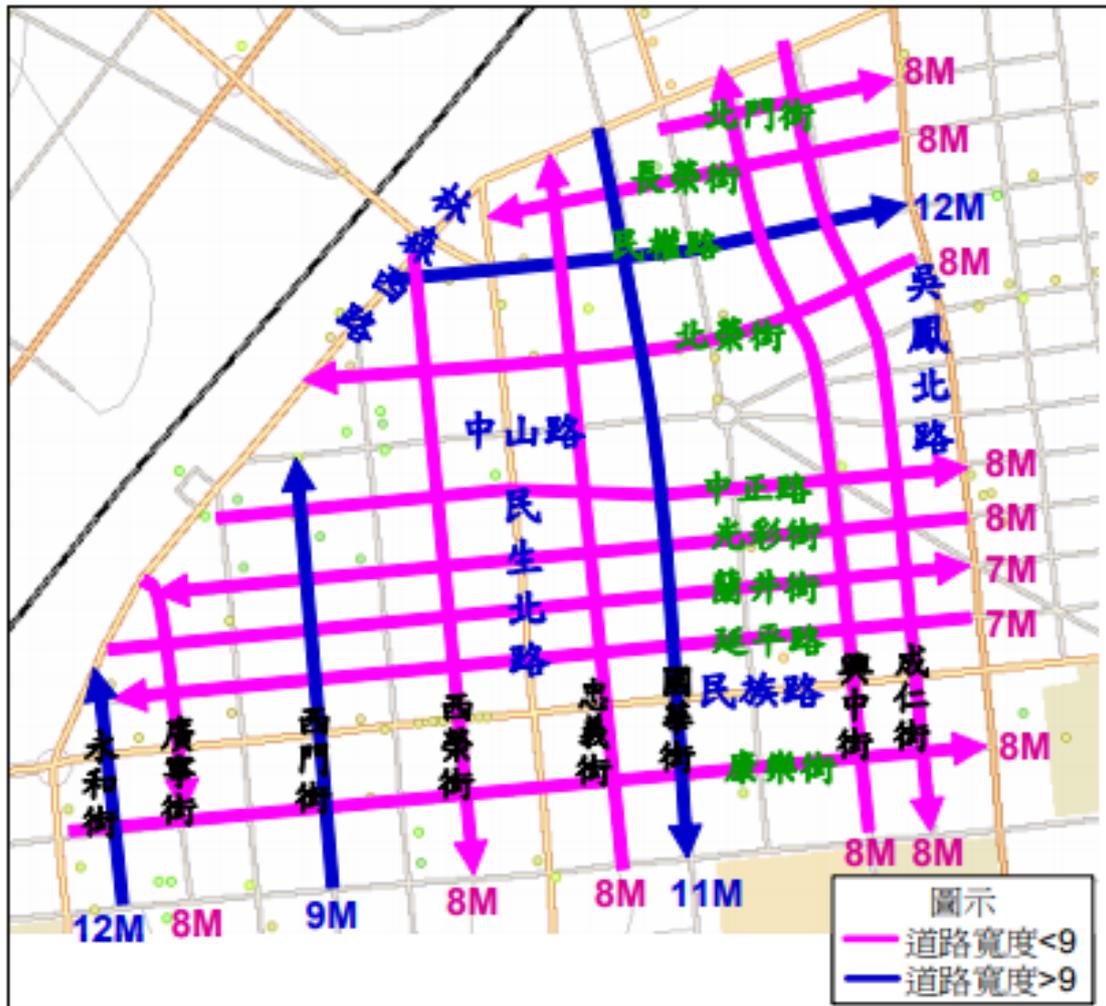
圖 1.2.1 嘉義市限制性道路示意圖

本計畫以嘉義市政府公告之 17 條限制性道路為調查範圍，各道路名稱如表 1.2.1 所示。

嘉義市限制性道路主要分布在林森西路以南、垂楊路以北和吳鳳北路以西之間，嘉義市原先也要和其他縣市一樣要規劃汽機車單行道，但因為嘉義市受限早期都市計畫，市中心道路路幅寬度狹小，道路兩側高度發展，道路拓寬不易。考量民眾長久駕駛習慣及地區商業發展，86年起市中心將吳鳳北路、垂楊路、新民路、中山路、林森西路所圍區域內，路寬路幅狹小者設置為限制性道路，採限制三輪以上車輛單向通行，機車維持雙向通行。

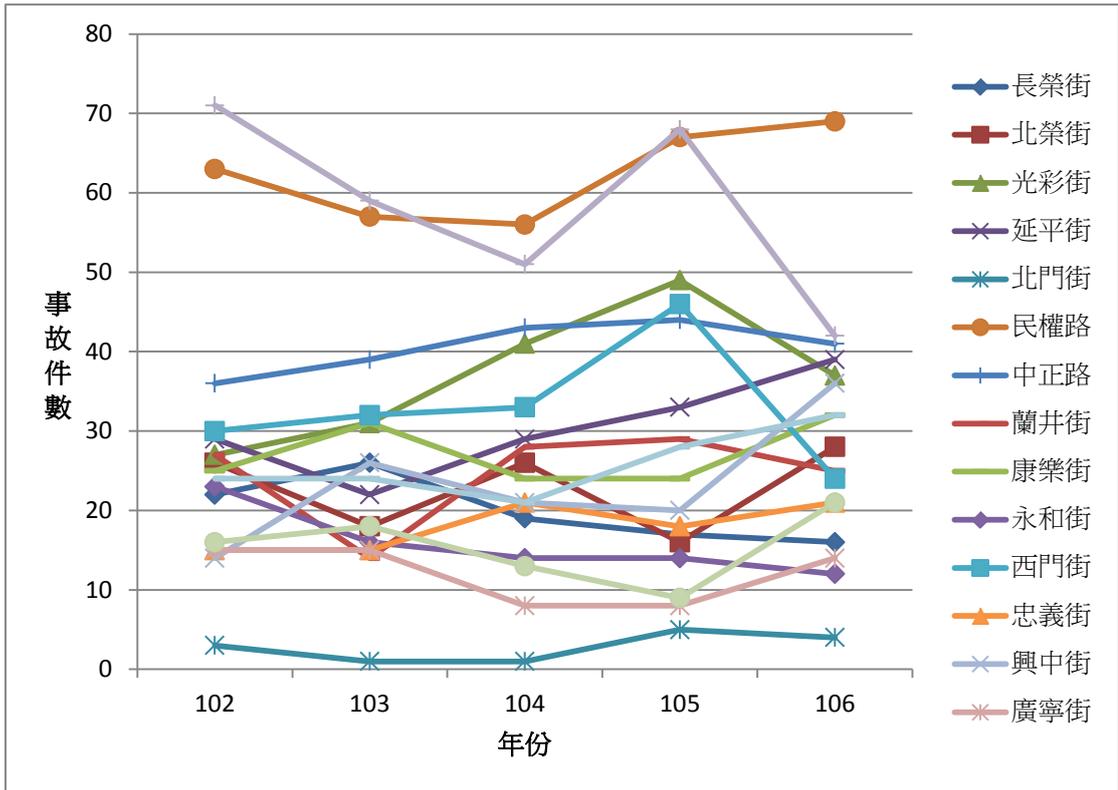
圖 4.1.1 嘉義市限制性道路歷年交通事故件數變化圖

以年度別分析各街道事故分析，102 年至 104 年各街道的交通事故有稍微減少，但是近兩年來除國華街外的交通事故皆呈現上升的現象。

如以統計圖表所示可看出整體趨勢，如圖 4.1.1 所示

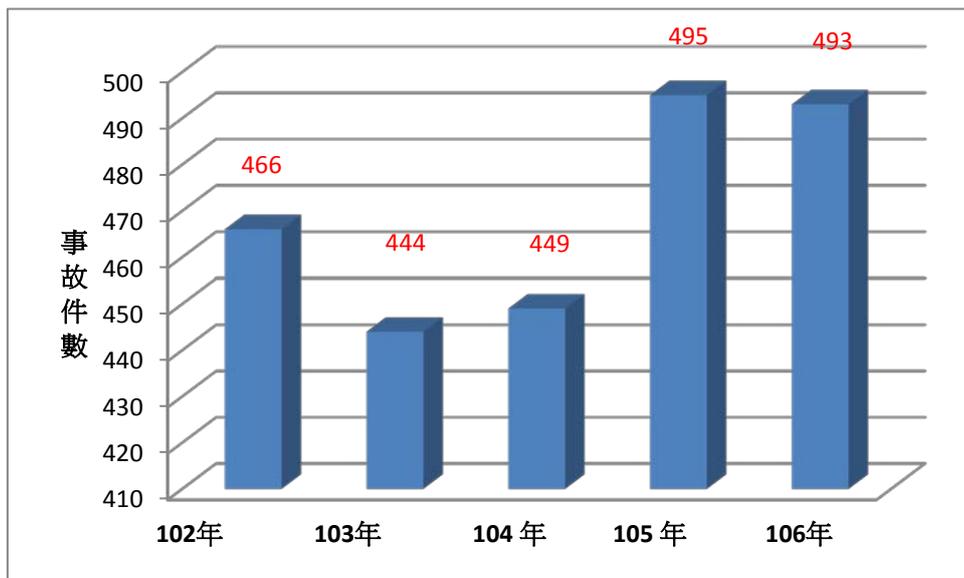
圖 4.1.2 嘉義市限制性道路歷年交通事故變化圖

將歷年事故件數加總，可以發現近兩年的事故都創新高，比較圖可參考圖 4.1.2。
