## 嘉義市消防局人員避難逃生成功案例

### 二、火災概要：

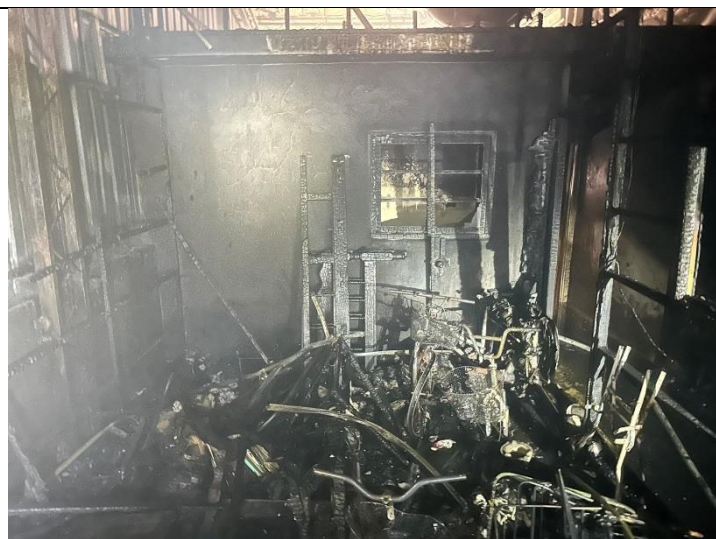
1. 起火處：初步研判於起火戶之3樓神明廳。

2. 起火原因：火災原因調查中

起火戶 3 樓起火處

- 1、建議民眾住家應購買住宅式消防設備，例如住宅式滅火器等，能夠進行有效初期滅火。
- 2、持續補助及宣導民眾依據消防法第 6 條第 5 項安裝住宅用火災警報器，如經費允許購置連動型，提升火災初期示警效果。
- 3、進行轄區家戶災後訪視，持續宣導民眾依消防法第 6 條第 5 項安裝住宅用火災警報器並加強宣達用火用電、防火避難及關門觀念等事宜。
- 4、宣導民眾室內裝修等應使用防火建材，確保建築物防火性能，且勿於逃生路線堆積雜物，避免影響逃生。
- 5、宣導民眾神明廳防火須知，神明燈等長時間通電之電器電線絕緣層易劣化釀災，應選購具有「商品安全標章」之產品；定期檢查神明燈電線有無破損、燒熔或變形；電線勿折損、綑綁、長期重壓，延長線不超過負載。

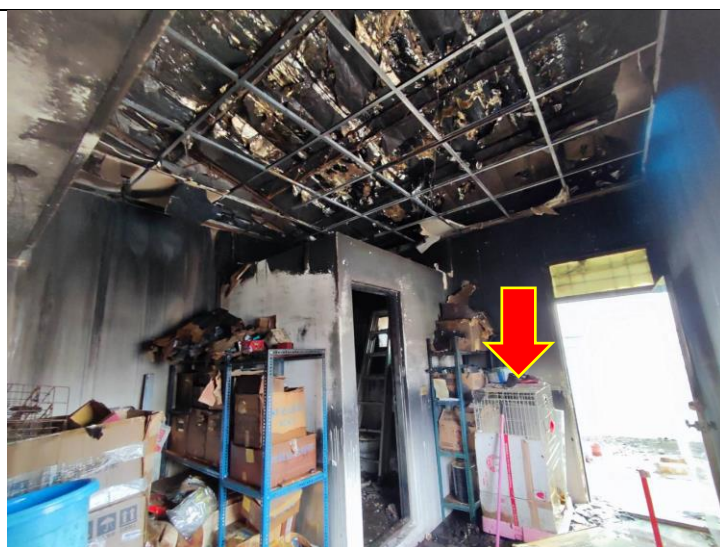
(五) 人員避難情形：起火戶無人在家，鄰戶住戶於2樓聽見3樓有劈啪的聲音，隨後立即上樓查看，發現有起火戶3樓起火且有延燒至鄰戶3樓情形，將3樓寵物貓抱走後下樓逃生。

起火戶 3 樓寵物貓位置
