嘉義市政府消防局『住宅用火災警報器』成功案例教育

壹、案由：

貳、火災概要：

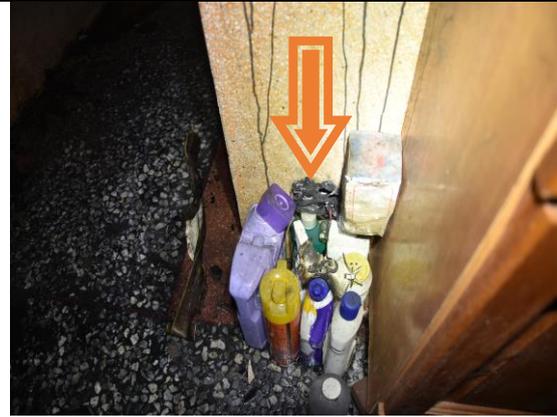
(一)住宅用火災警報器裝設於一樓走道旁牆面上。

現場住警器情形

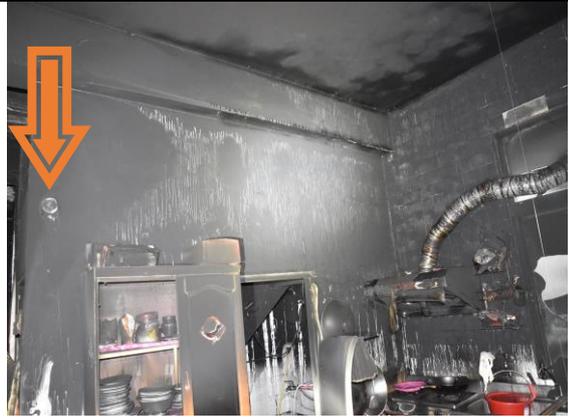
八、設置位置：一樓走道旁牆面

現場住警器設置位置

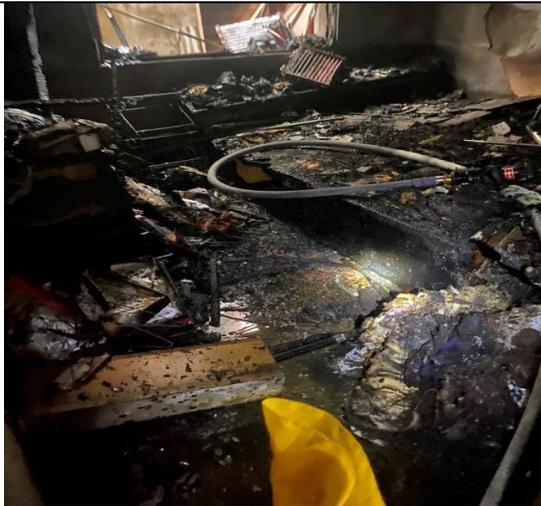
參、檢討分析：本件火災原因疑似為住戶使用電器不當，且室內堆積過多雜物引發火勢導致危險。現場巷弄較小，大型救災車輛無法輕易接近，增加救災困難。

起火處燒毀細況

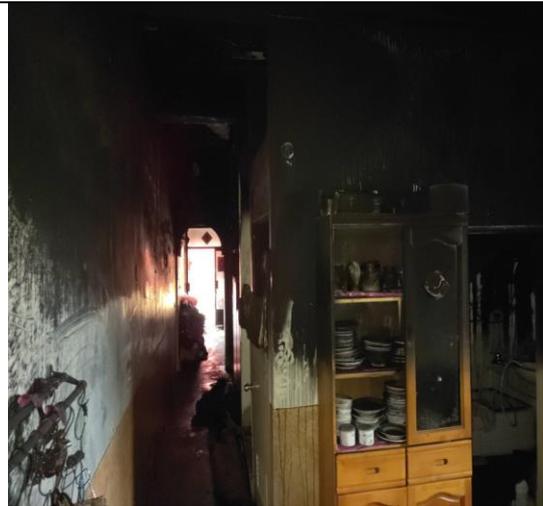
現場一樓走道燒毀情形
