嘉義市政府消防局人員避難逃生成功案例

一、案由：本市某3層樓 RC 建築物火警，住戶在二樓房間就寢時聞到疑似燒焦味，開門查看後發現置於走廊之床墊燃燒，住戶立即往一樓逃生，立刻通報消防局，派遣員向屋主確認屋內所有人員已撤出，隨後由消防分隊到達搶救。

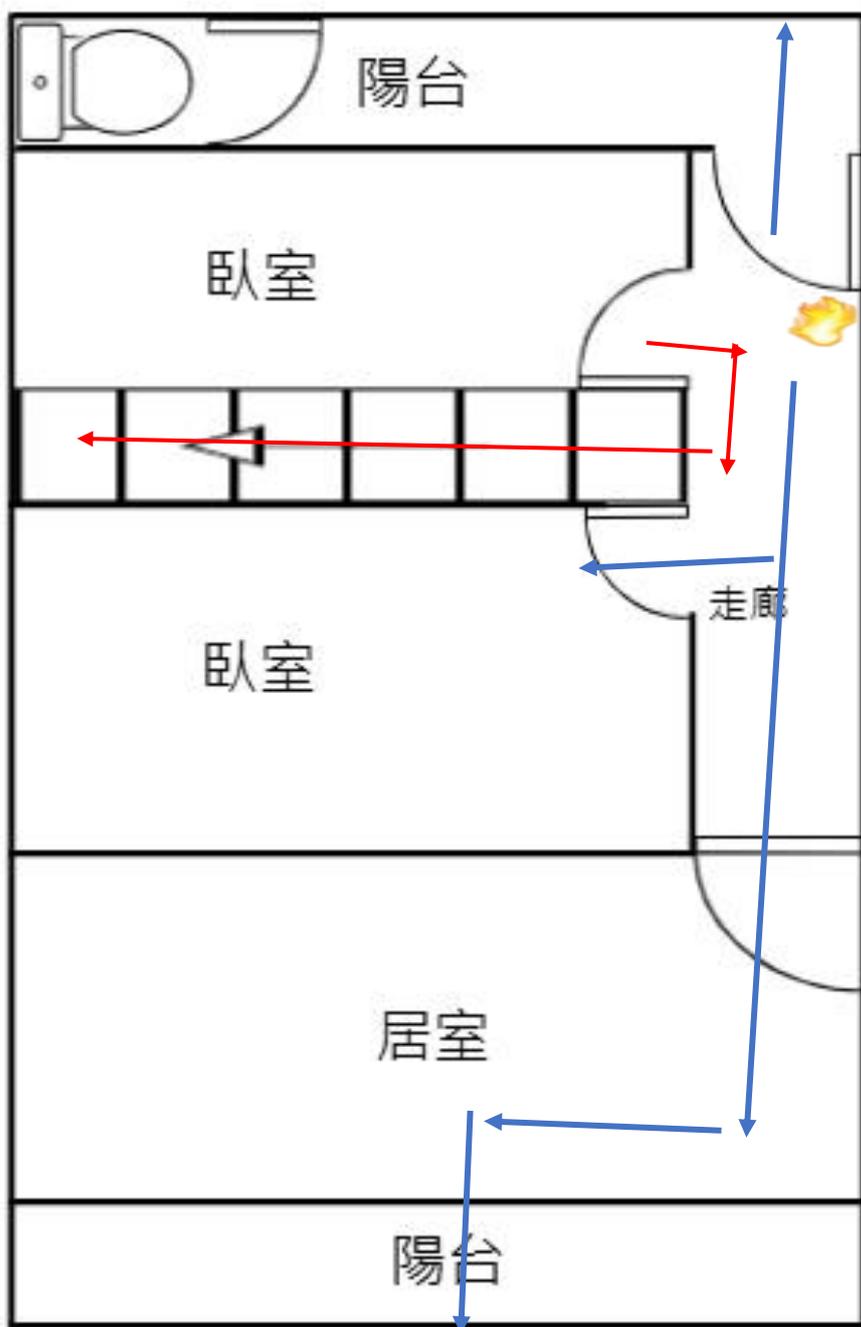
五、現場平面圖：起火處為7樓起火戶之臥室

逃生路線

煙流路線

門皆為開啟狀態

2樓起火層

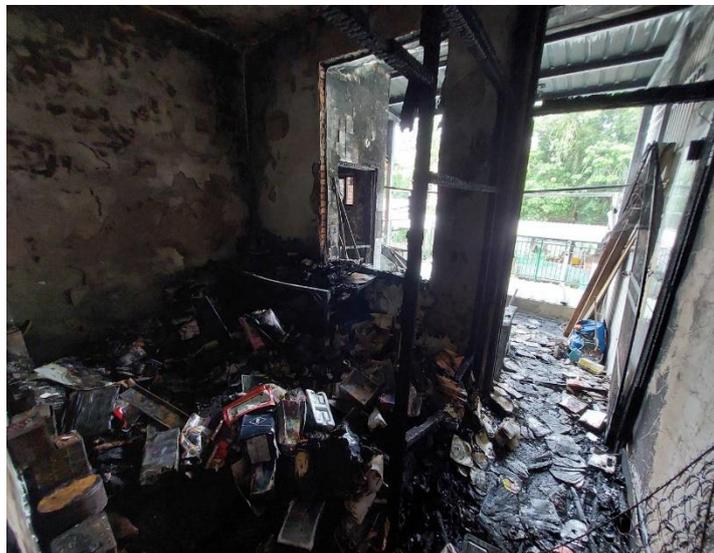
2樓後側起火臥室

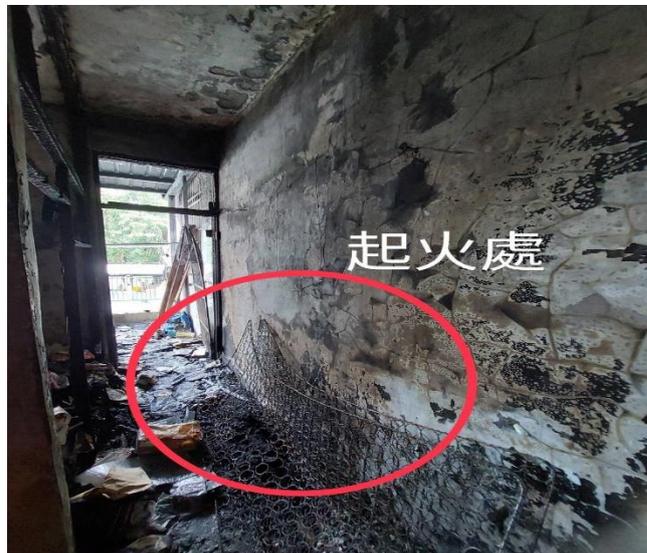
2樓走廊起火床墊

1. 起火處：初步研判於起火戶之2樓走廊。

(五) 人員避難情形：屋主1人於2樓寢室就寢，屋主親屬11人於1樓客廳活動，屋主聞到疑似燒焦味，開門往走廊查看，發現置於走廊之床墊燃燒，立即下樓往1樓大門逃生。

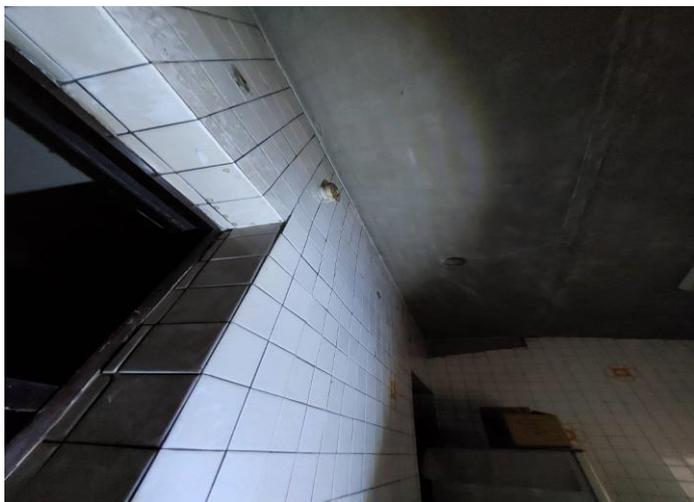
1樓廚房住警器位置

1、設置位置：1樓廚房。

2、動作情形：無作動。

1、僅於一樓設置住警器，其餘各臥室、走廊等皆未設置。

- 1、向住戶宣導依住宅用火災警報器設置辦法規定於寢室、廚房、樓梯及走廊均安裝住宅用火災警報器，並定期檢查維護，以確保火災初期正常發揮示警功能。
- 2、進行轄區家戶訪視，並加強宣達用火用電、防火避難、消防安全設備操作及關門觀念等事宜。
- 3、宣導民眾室內裝修應使用防火建材，確保建築物防火性能，且勿於逃生路線堆積雜物，避免影響逃生。
- 4、宣導民眾用電安全須知，老舊電線定期檢查及更換。

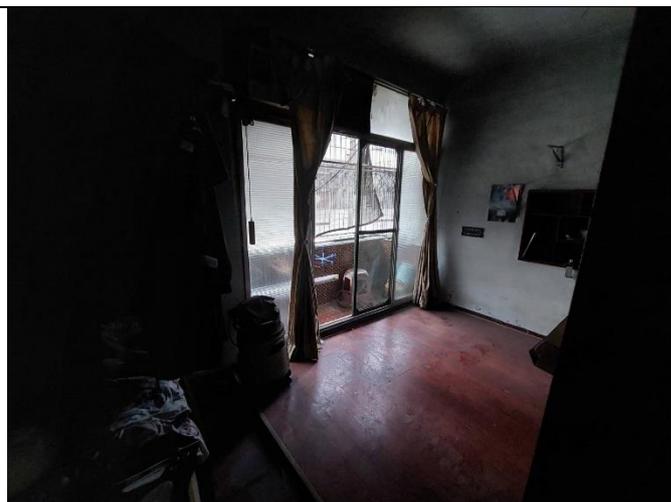
2樓前側居室
