## 嘉義市政府消防局消防局人員避難逃生成功案例

### 一、案由：

### 二、火災概要：

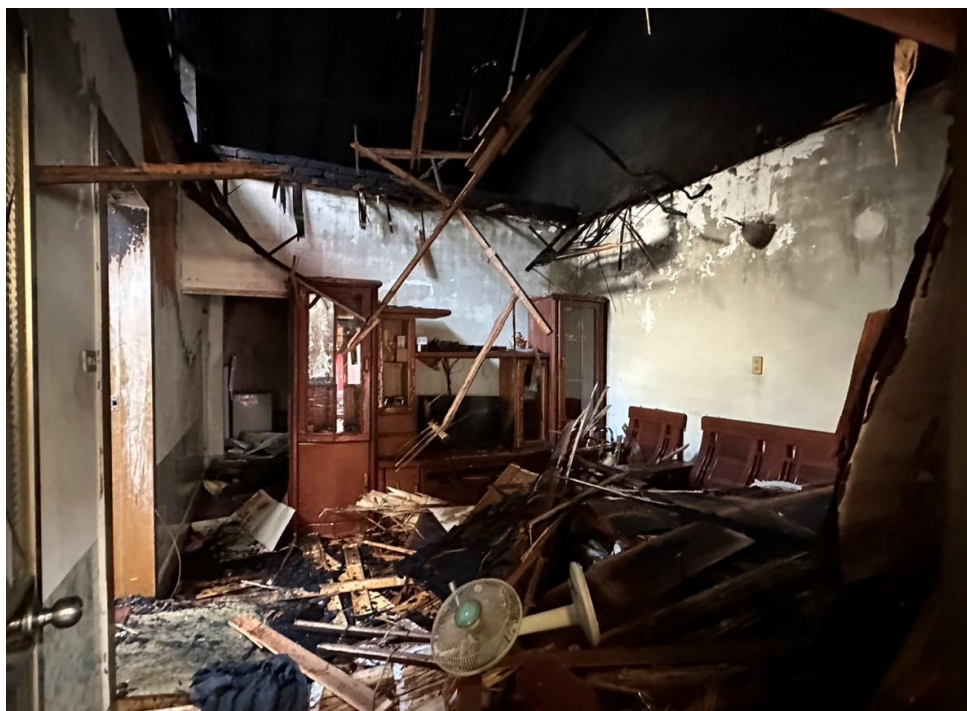
- 1、現場為連棟磚木造建築物，容易發生延燒情形。
- 2、現場樓梯狹窄，且1樓樓梯口有裝設玻璃門，容易影響避難逃生動線。

照片1：房屋受燒情形

- (一) 宣導自設滅火器，並熟悉其正確使用步驟（拉、瞄、壓、掃），以備不時之需。
- (二) 宣導住警器應定期「按按測試鈕、擦擦污垢、檢查固定、更換電池」，以確保基本效能，維護生命財產安全。
- (三) 宣導民眾家中內部隔間、地板、天花板等裝潢，應使用不燃性或耐燃材料，勿使用易燃之木質材質及易導熱鐵皮作為隔間之裝潢，確保室內防火區劃完整，以免造成火勢及濃煙迅速擴大蔓延，阻礙逃生。
- (四) 宣導民眾除政府所補助裝設處外，應另自行購買裝設於住家內寢室、走廊、廚房及客廳等，藉以防護範圍更加完善。
- (五) 製作即時行銷資料並透過本局網站及後湖分隊 FB 強化宣導。

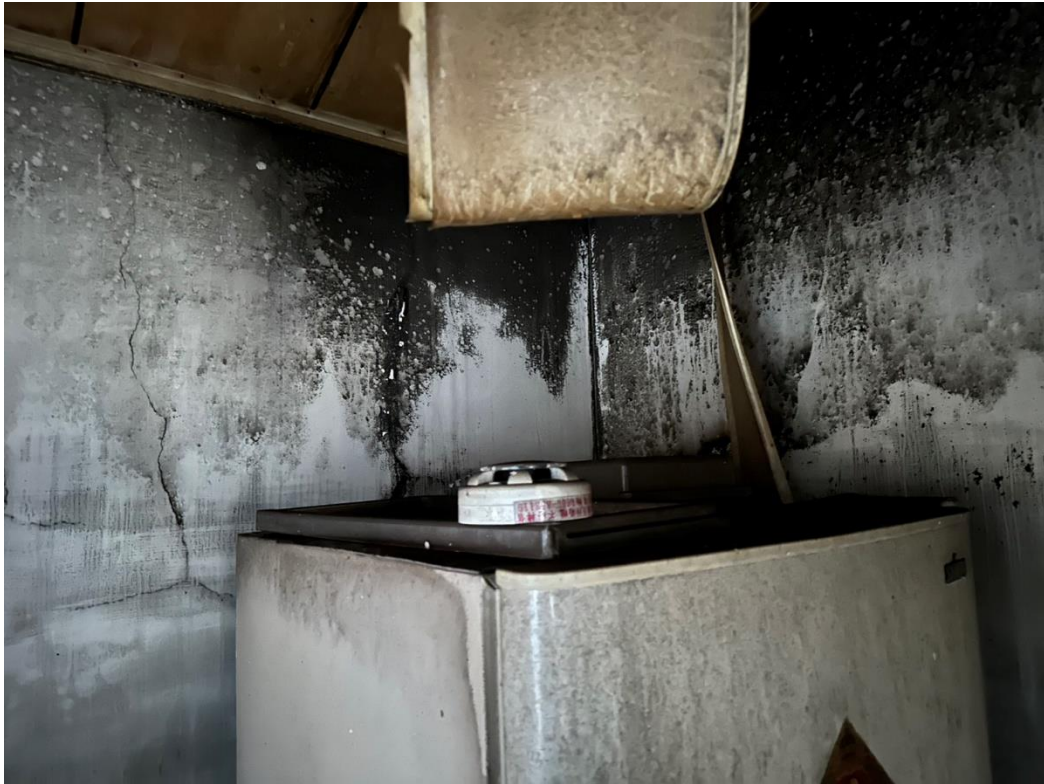
- (一) 時間：113年1月○日04時○分。
- (二) 地點：嘉義市○區○○路○○號。
- (三) 建築物情形：連棟磚木造平房
- (四) 起火處、起火原因：連棟磚木造建築物延燒，原因待火調人員調查。
- (五) 人員避難情形：起火時該區住戶多數自行疏散，該戶民眾於房間睡覺，聽到鄰居叫喊及住警器作動後，立即叫醒家人疏散至屋外；另一延燒戶於消防人員到場進入後，叫醒1熟睡民眾並將其帶出。
- (六) 初期滅火：無滅火動作。
- (七) 消防人員搶救過程：現場為1樓連棟磚木造建築物，消防人員到場時已多戶燃燒，立即將屋內未疏散人員帶出，並出水搶救。
- (八) 住宅用火災警報器動作情形：
  - 1、設置位置：廚房與廁所間廊道天花板。
  - 2、動作情形：住警器偵知並發出警報聲。
- (九) 人員傷亡情形：臨棟住戶1名人員受傷。

照片2：住警器裝設位置及鳴動作響情形(廚房浴廁所間廊道天花板，受燒後掉落)
