嘉義市政府消防局人員避難逃生成功案例

一、案由：本市5層樓 RC 建築物火警，屋主警覺心強，在聞到疑似燒焦味立即出外查看，並保持冷靜，於第一時間通報消防隊，依指揮中心人員指示，完成火場避難。

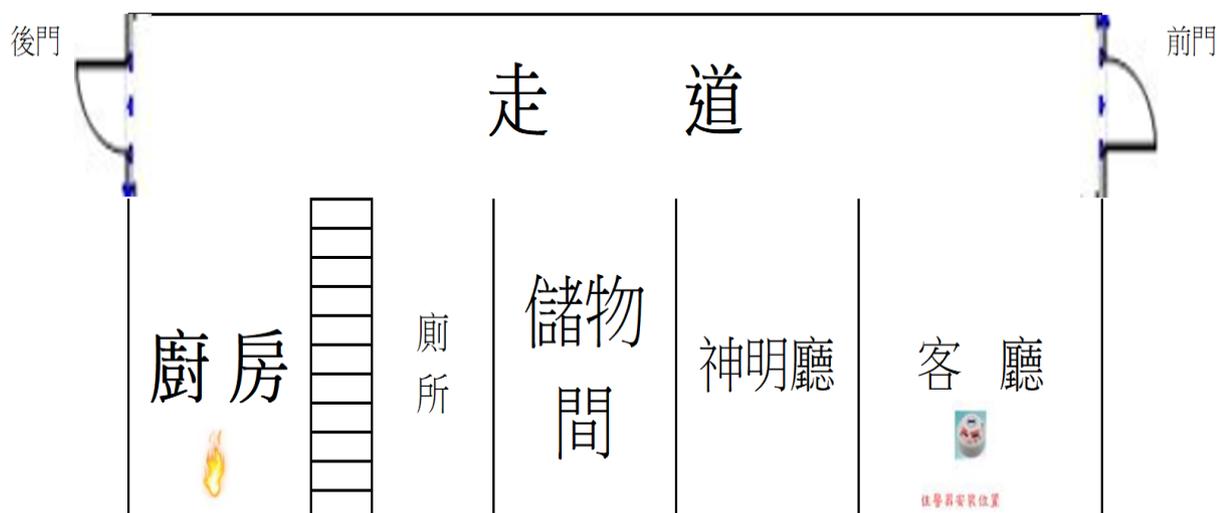
一樓平面圖

(四) 起火處、起火原因：初步研判於起火戶一樓後方廚房，火災原因調查中。

五、現場平面圖：(標示起火處及火煙流路徑、住宅用火災警報器設置位置、人員逃生避難動線等相關位置及起火樓層開門、關門示意圖)

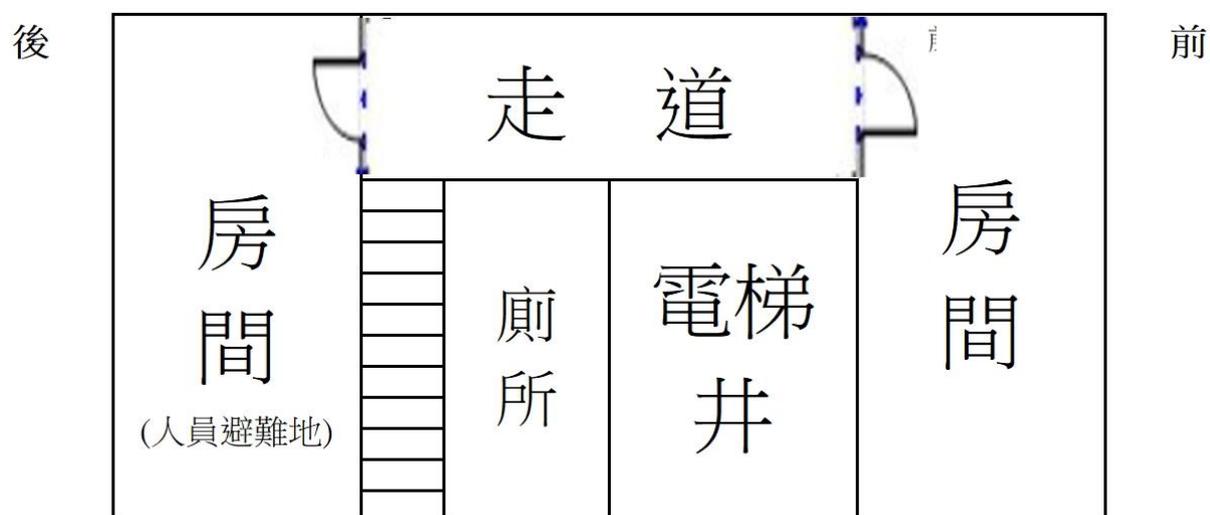
三樓平面圖

(五) 人員避難情形：屋主發現家裡發生火災，並通報119後，依指揮中心人員指示，回房間關門待救、原地避難。

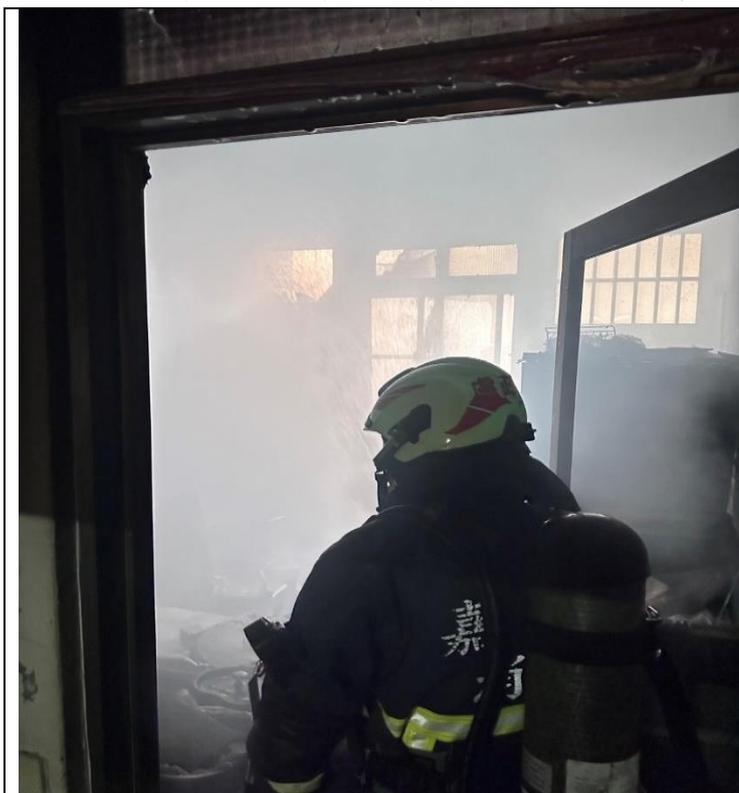
出水搶救

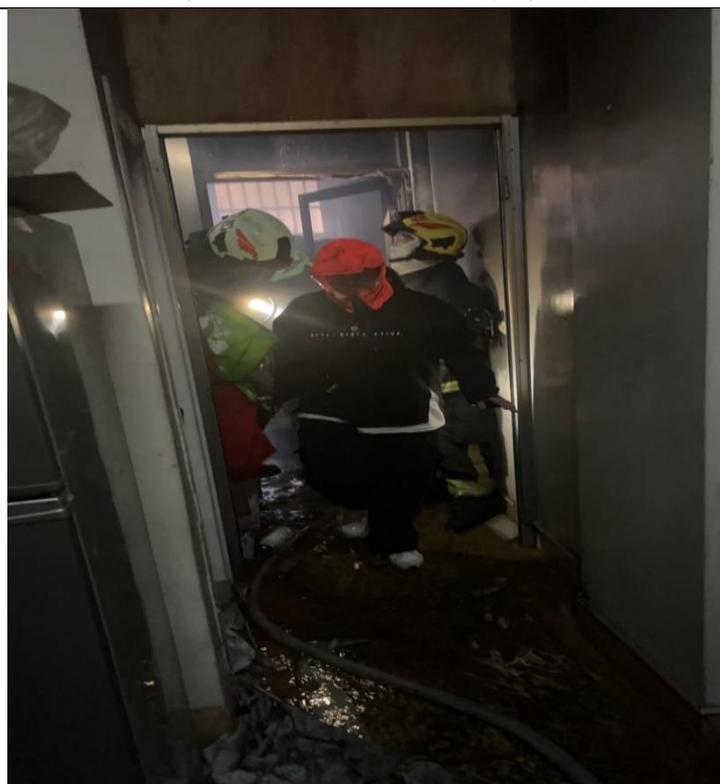
救出受困民眾

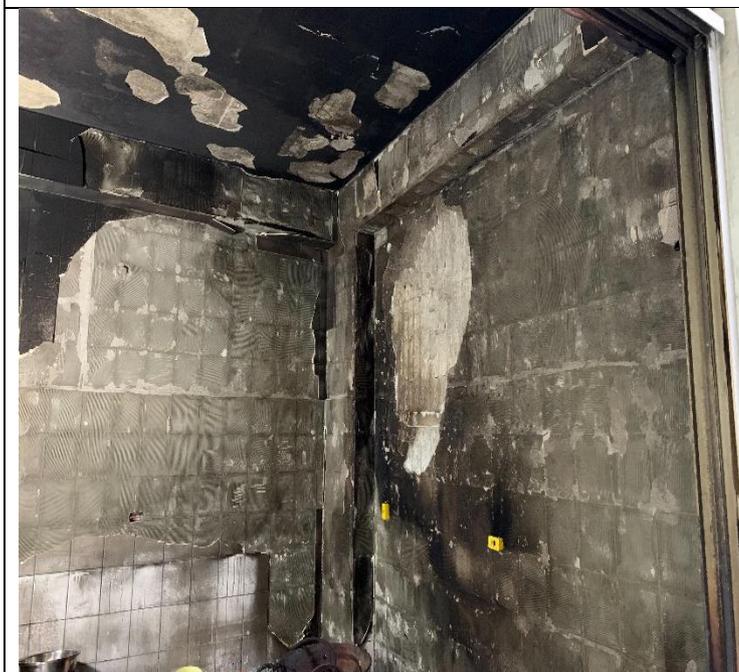
火警災後現場

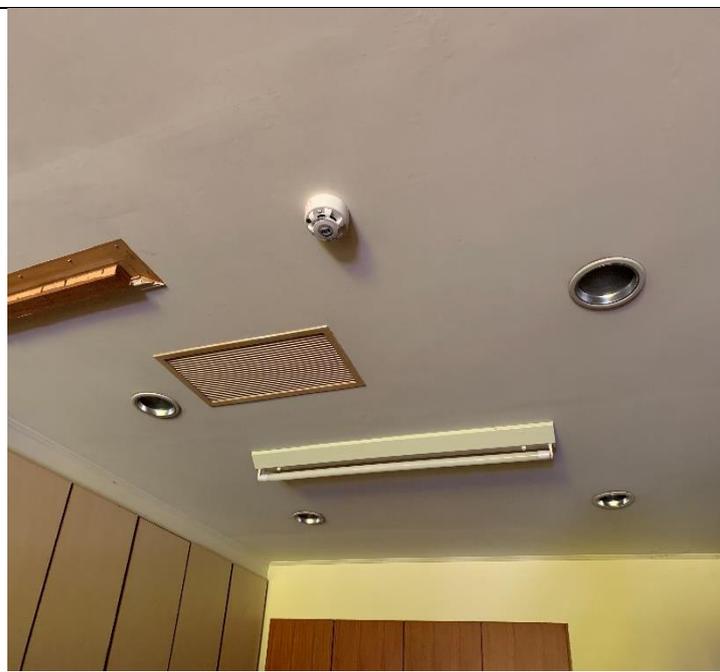
1、設置位置：客廳。

2、動作情形：未動作。

住警器(有安裝未作動)

(四) 持續請民眾依據消防法第6條第5項安裝住宅用火災警報器，如經費允許購置連動型，提升火災初期示警效果。
