## 嘉義市消防局住宅用火災警報器成功案例

### 二、火災概要：

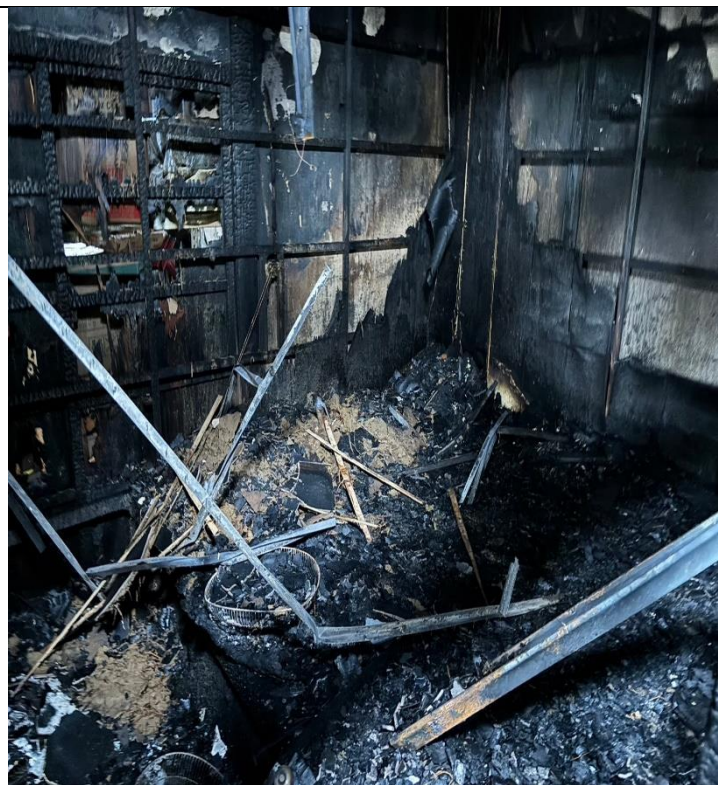
(四)起火處、起火原因：初步研判於起火戶二樓臥室，火災原因調查中。

二樓起火處

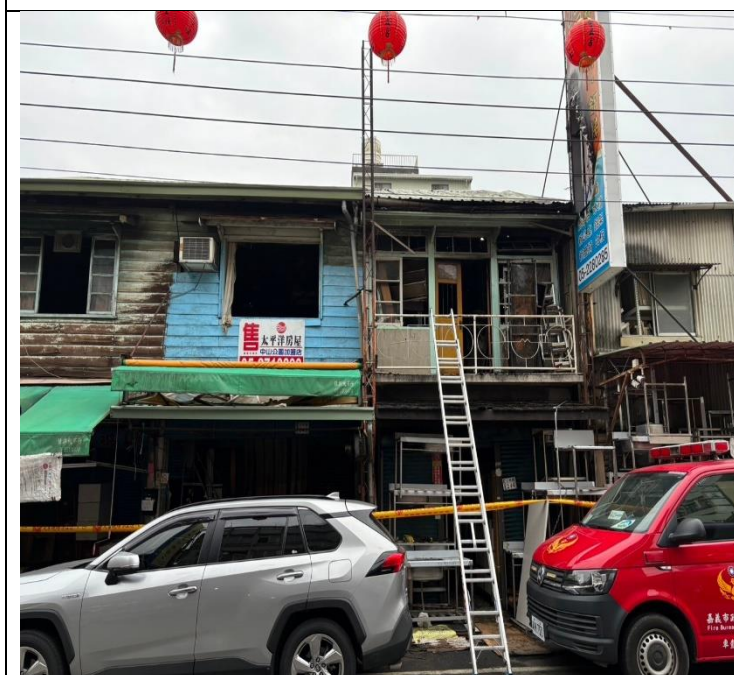
火警災後現場

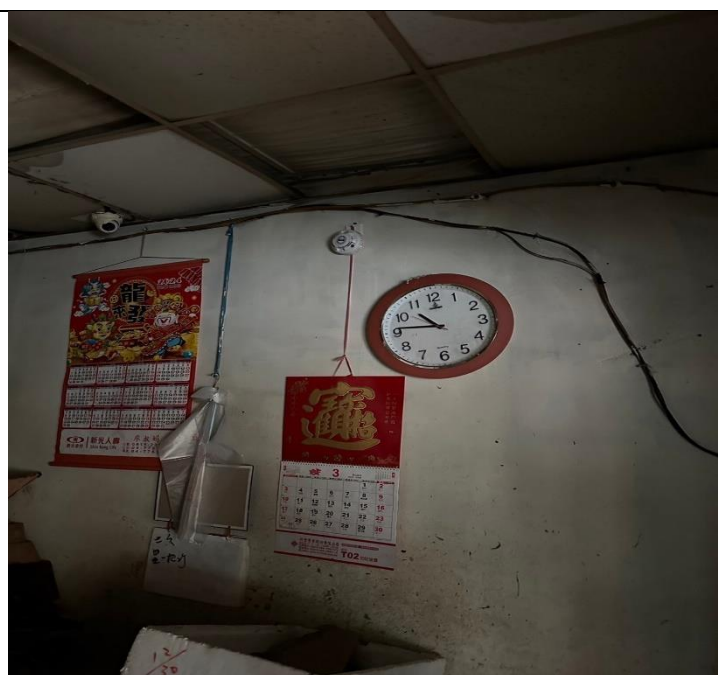
一樓住警器(有安裝未作動)

(二)、宣導住警器應定期「按按測試鈕、擦擦污垢、檢查固定、更換電池」，以確保基本效能，維護生命財產安全。.

(四)、持續請民眾依據消防法第6條第5項安裝住宅用火災警報器，如經費允許購置連動型，提升火災初期示警效果。
