## 嘉義市政府消防局『住宅用火災警報器』成功案例教育

### 壹、案由：

本市某住戶於一樓廚房煮食中餐，隨即至二樓盥洗休息，因此烹飪過久導致鍋子燒焦產生大量濃煙，設在一樓走道之住宅用火災警報器動作，屋主聽聞後立即至廚房關閉爐火，隨後由消防人員協助排煙。

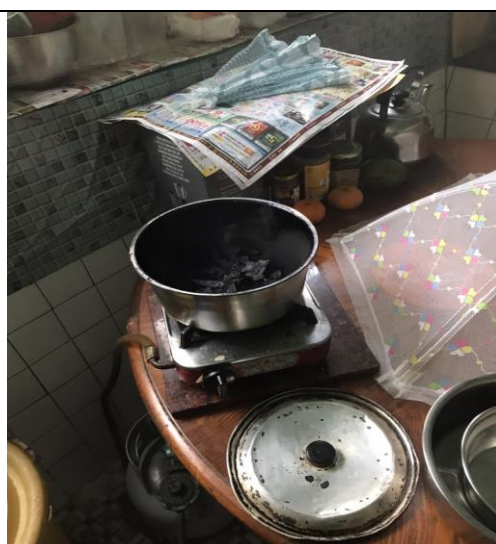
參、檢討分析：本件火災原因為住戶煮食中餐，未注意爐火，

烹飪過久導致鍋子燒焦產生大量濃煙。

鍋子處燒毀概況

一、宣導民眾家中煮食應遵守「人離火熄」之規範，以

免引發危險。

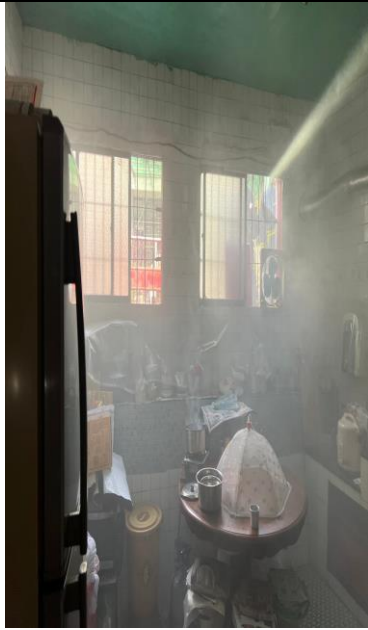
起火處燒毀細況

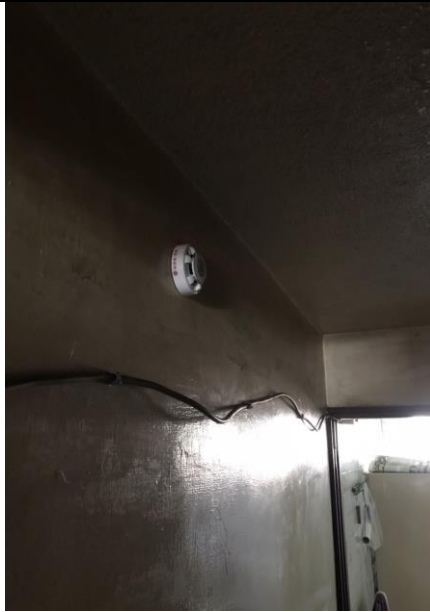
(一)住宅用火災警報器裝設於一樓走道牆面上。

九、動作情形：住宅用火災警報器偵知發出警報音響。

住宅用警報器動作情形(走道)

二、宣導住宅用火災警報器應定期維護保養，以確保基本

效能，維護生命財產安全。
