## 避難逃生成功火災案例

(1) 發生地址：嘉義市西區青年街147號(共延燒0戶，總共1戶)

2、建築物概要：火場係3層樓 RC 建築物。

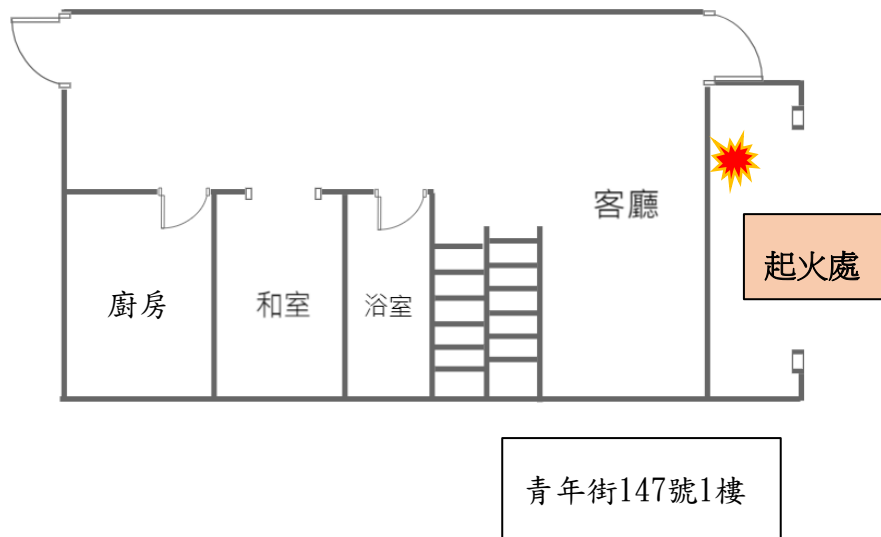
#### (1) 一樓現場物品配置圖

3、起火處：初步研判於起火戶1樓。

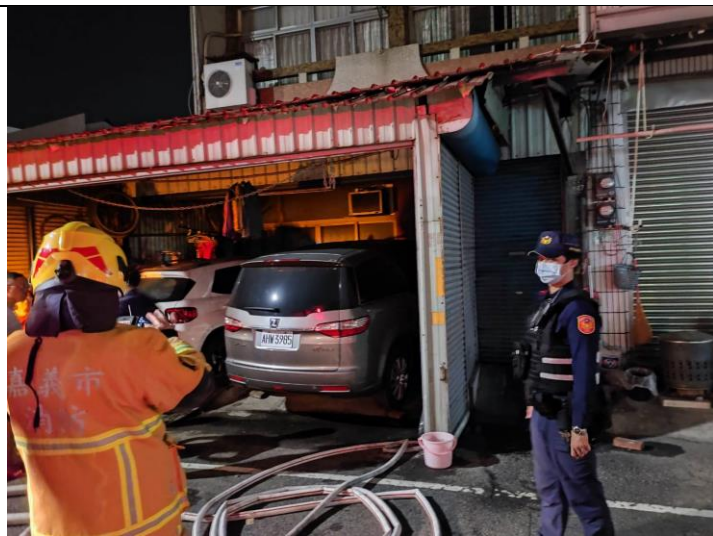
建築物正面

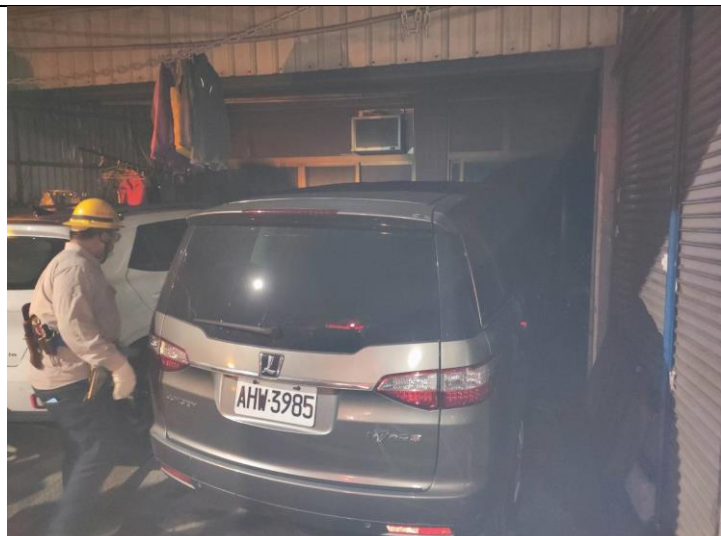
正面入口處

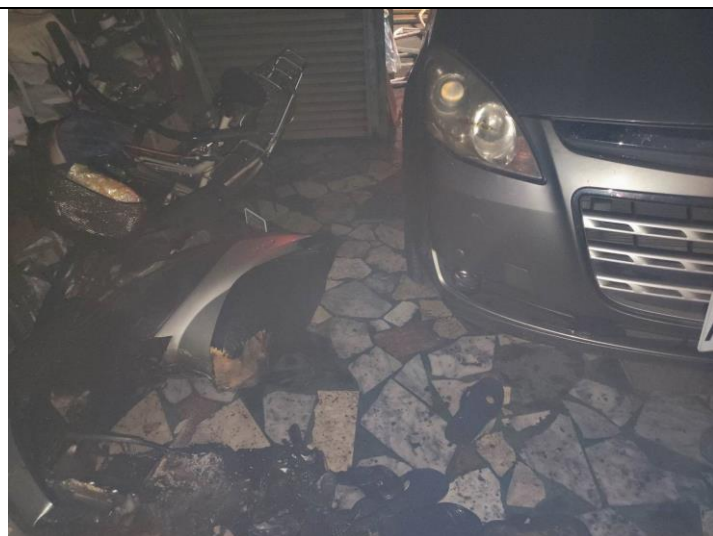
6、燒損概述：燃燒面積合計約1平方公尺。

燃燒位置情形

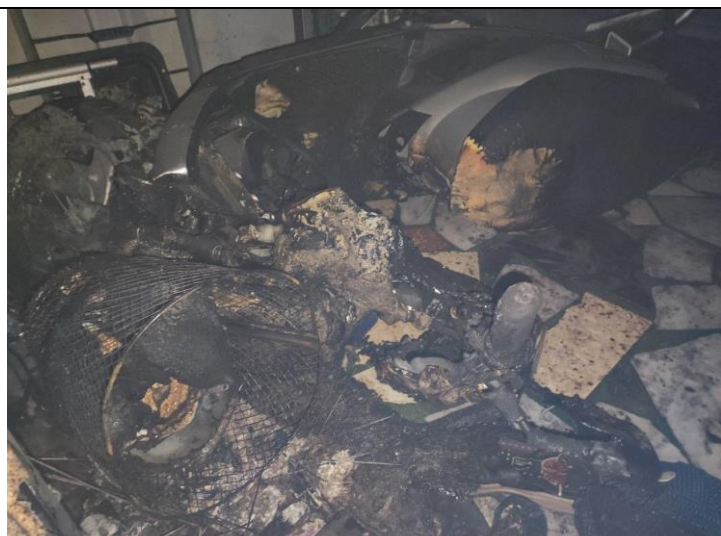
5、損失情形：財損約三千元新台幣。

起火戶1樓燒毀情況

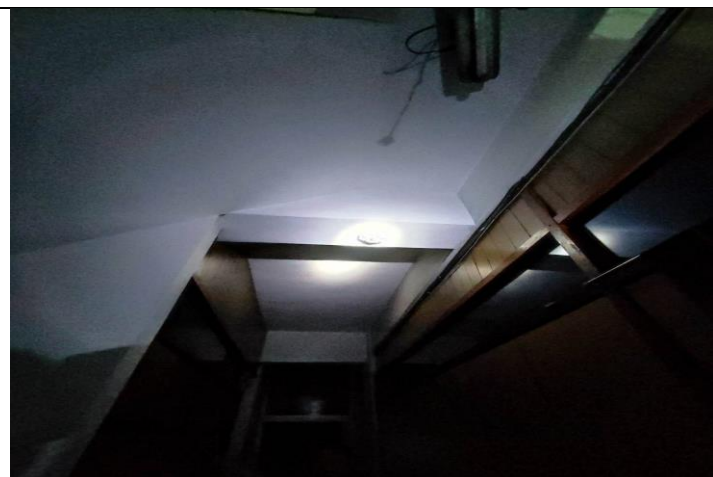
7、住宅用火災警報器設置與否/作動情形：消防局107年補助安裝於1樓、109年補助1顆安裝於2樓走廊，107年安裝之住警器已由住戶自行拆除，未鳴動。

2樓住警器安裝位置

- 1、進行轄區家戶訪視，並加強宣達用火用電、防火避難及關門觀念等事宜，並建議購置居家消防安全設備如滅火器等。
- 2、持續請民眾依據消防法第6條第5項安裝及維護住宅用火災警報器，如經費允許購置連動型，提升火災初期示警效果。
- 3、宣導民眾室內裝修等應使用防火建材，確保建築物防火性能，避免延燒，爭取搶救時效。

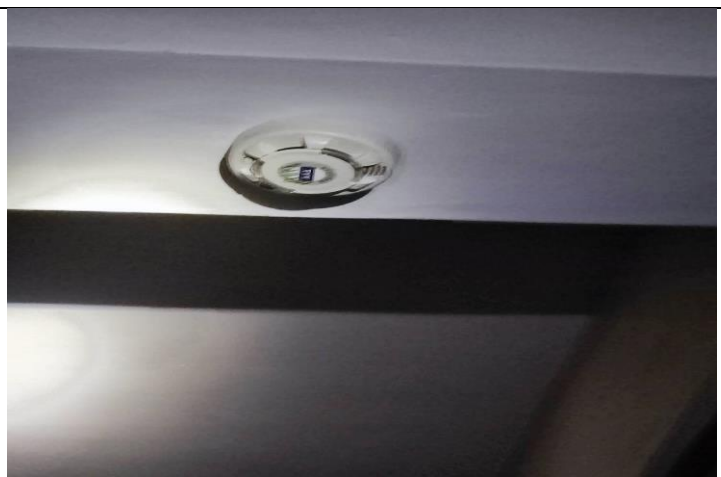
住警器近照
