### 4.3 鋼骨鋼筋混凝土結構

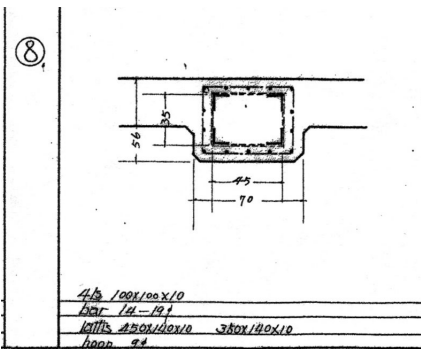
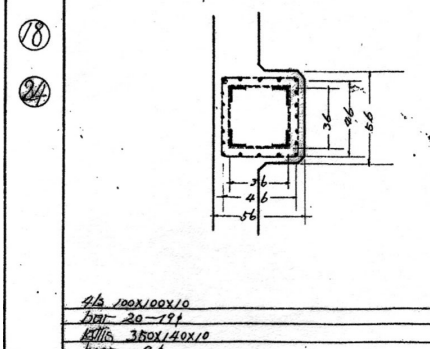
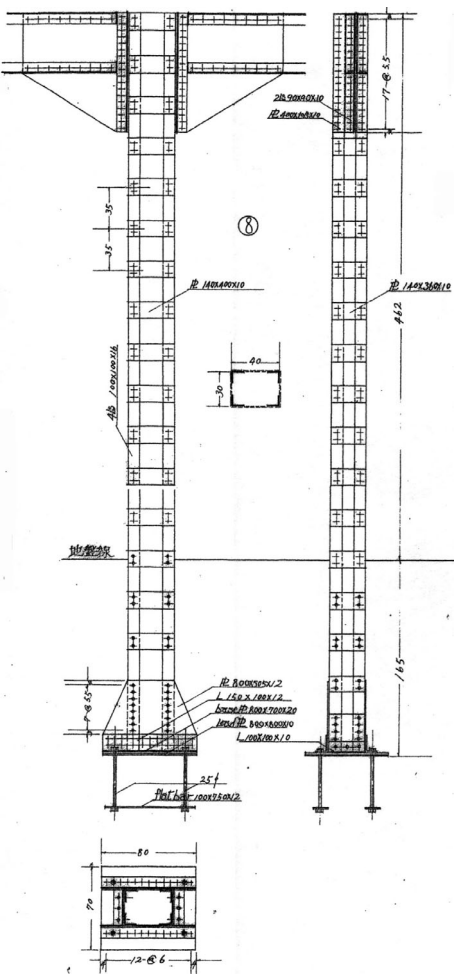
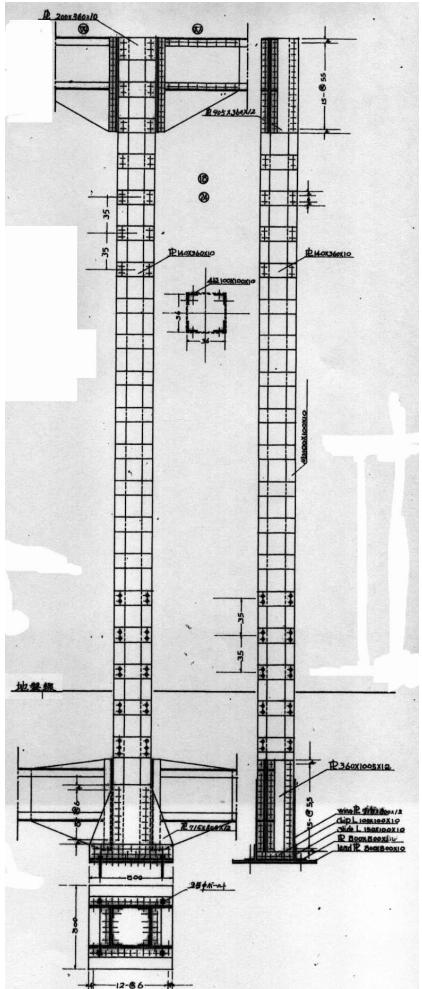
【表 4-3-1】鋼骨鋼筋混凝土柱詳圖與平面位置對照表

<p>4/16 100x100x10 50x 14-14 10/16 200x140x10 380x140x10 100x 94</p>

<p>4/16 100x100x10 50x 20-19 10/16 380x140x10 100x 94</p>
<p>柱詳圖</p>

<p>地盤線</p> <p>R 140x300x12</p> <p>R 100x100x12</p> <p>R 100x100x12 L 150x170x12 100x170x12 L 100x100x12</p>

<p>地盤線</p> <p>R 140x300x12</p> <p>R 100x100x12</p> <p>R 100x100x12 L 150x170x12 100x170x12 L 100x100x12</p>
<p>平面位置示意圖</p>
