第四章 再利用修建工程

第一節 左右廂房新建工程

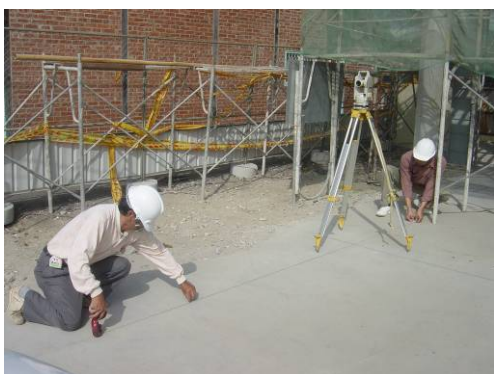
〔照片4-1-3〕放樣測量定位

- 1.舊建築物拆卸須小心施工，並作好古蹟臨時防護措施。
- 2.放樣需精確並經複核確認，依施工圖說進行基礎及鋼筋放樣。
- 3.開挖時預先做好鄰側古蹟擋土措施。

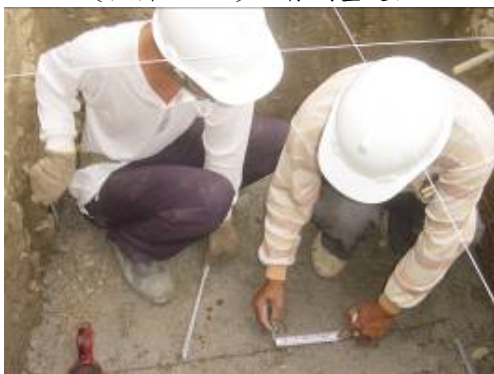
〔照片4-1-5〕放樣測量

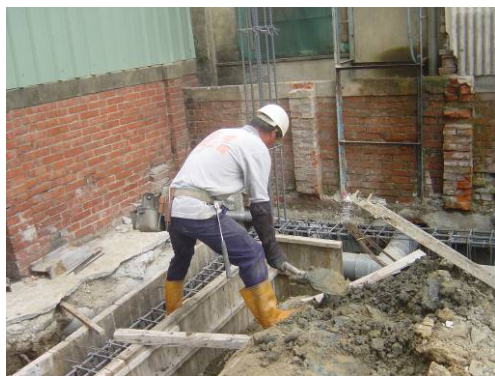
〔照片4-1-14〕地坪土方挖填

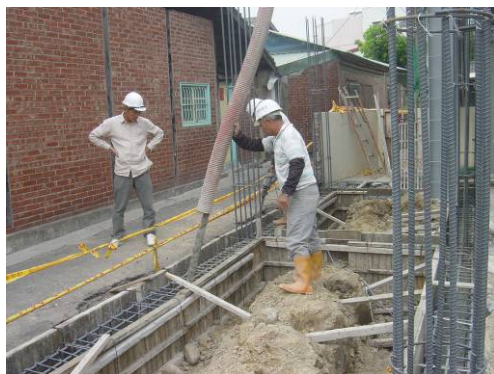
〔照片4-1-15〕RC梁柱鋼筋組立與澆灌水泥

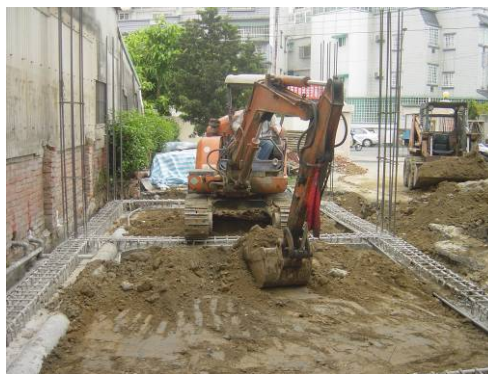
〔照片4-1-16〕地坪土方挖填運棄夯實

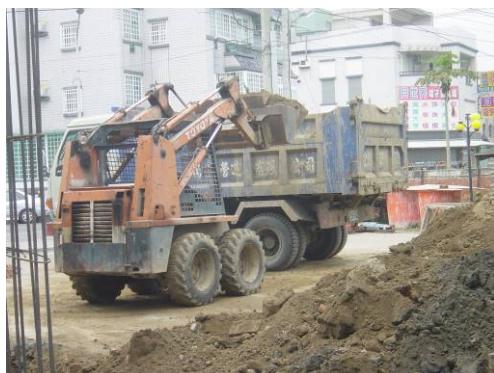
〔照片4-1-17〕土方挖填運棄

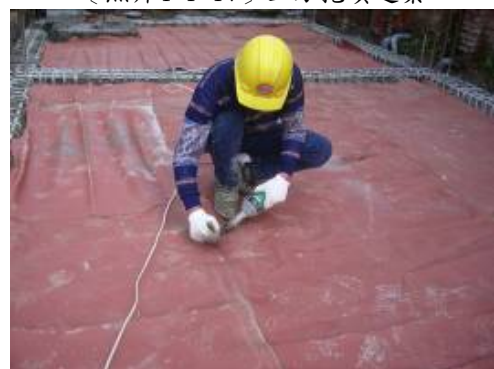
〔照片4-1-19〕地坪鋪1mm厚紅泥膠布

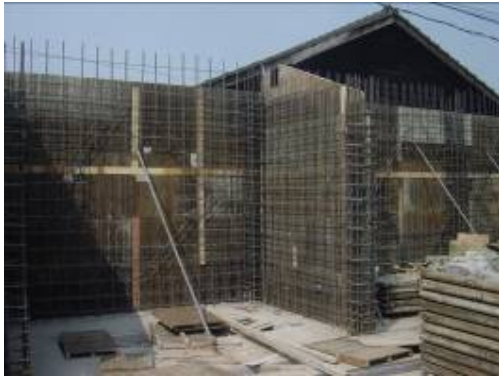
〔照片4-1-23〕牆體鋼筋綁立1

6.鋼筋綁紮完成後，需以水泥砂漿塊襯墊確實，以確保保護層足夠。

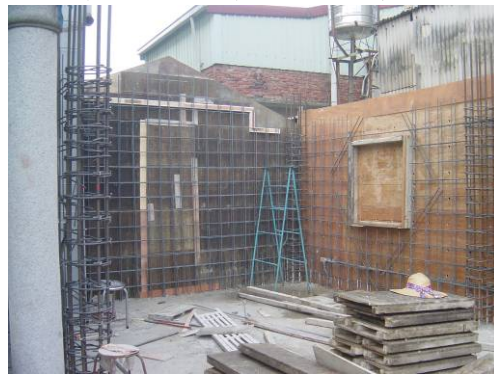
〔照片4-1-26〕左廂房牆體鋼筋綁立完成

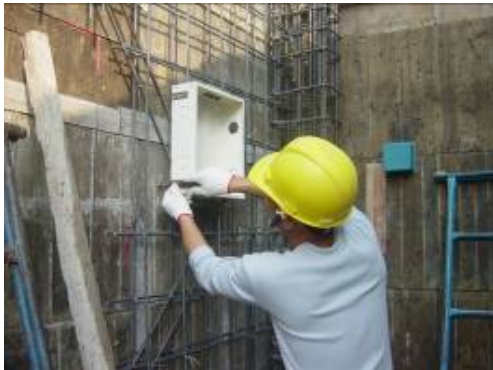
〔照片4-1-27〕水電管線埋設1

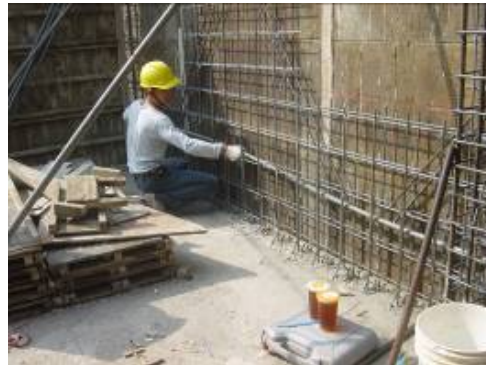
〔照片4-1-28〕水電管線埋設2

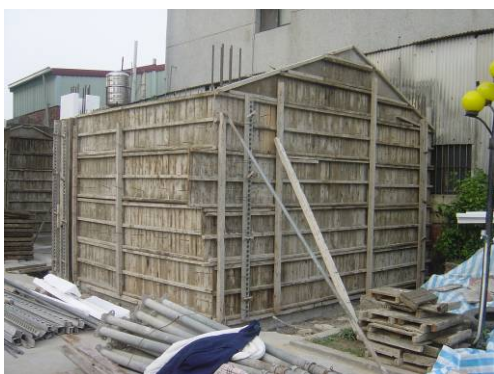
〔照片4-1-29〕左廂房牆體模板工程1

- 7.澆置作業時每層以50CM為限，依序循環往復，切忌一次灌滿，以防漏漿爆模澆置期間嚴格禁止加水。
- 8.混凝土等待時間自出廠至澆置開始不得逾90分鐘，故需精準控制澆置時間出料時間每100m³預拌混凝土皆須取樣一組，每批次鋼筋進料各型號各取乙支，送具公信力之實驗室進行測試。(混凝土圓柱體抗壓氯離子含量測試鋼筋抗拉抗彎測試)
9. 3500psi RC主體澆置工作，並採用震動機輔助施工，需注意避免震動過大，造成殘蹟擾動破壞。澆築時需震動足夠至出漿為止並全程派專人顧模。

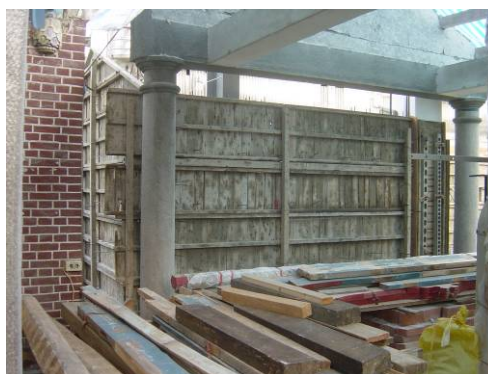
〔照片4-1-30〕左廂房牆體模板工程2

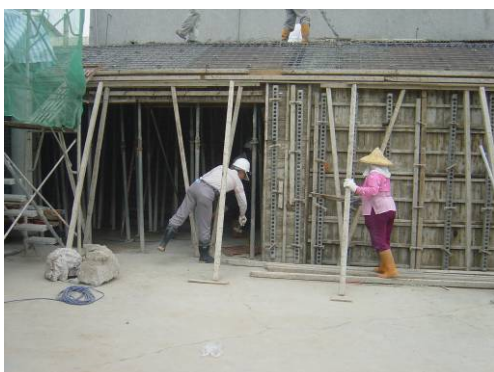
〔照片4-1-35〕3500psi預拌混凝土搗築

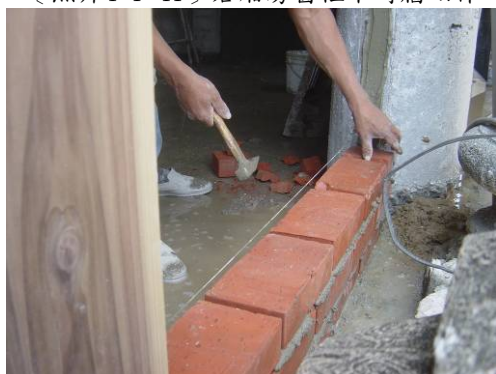
〔照片4-1-43〕右廂房磚牆施工砌作

- 1.放樣：舊建築物拆卸須小心施工，並作好古蹟臨時防護措施。
- 2.定基線：將牆身逐層繪於標尺上，監造單位核對無誤，方可砌造。
- 3.砌磚：紅磚砌用前必須濕透，逐層上砌，並檢視對應水平基線。

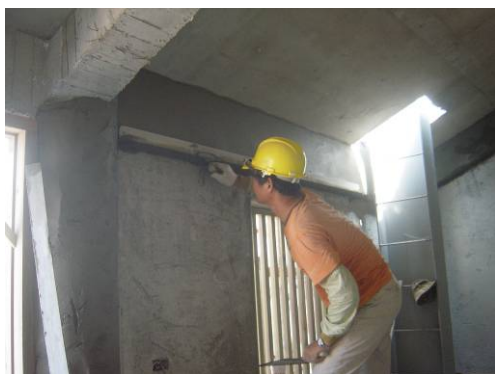
〔照片4-1-49〕 廂房梁柱水泥沙漿打底

4. 粉刷打底：1:2水泥沙漿以鏟刀鏟平，務使表面平坦，線角平直，並有適當之毛刷為度。

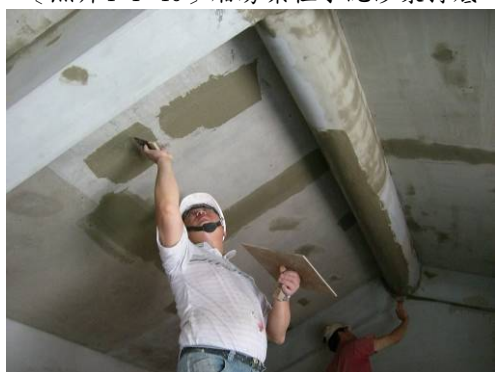
〔照片4-1-51〕 油漆前內屋面披土打底

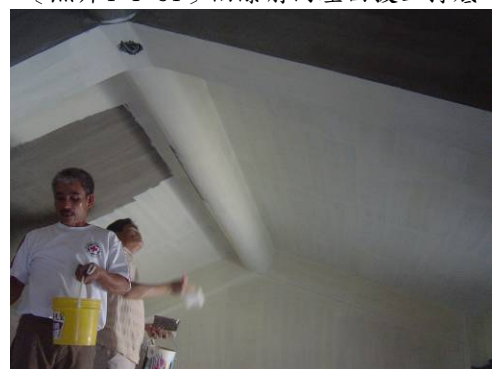
〔照片4-1-53〕 內屋面油漆

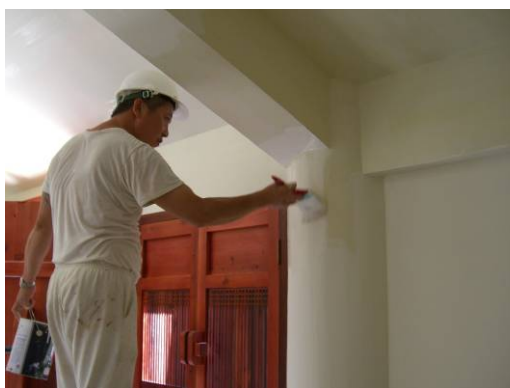
〔照片4-1-55〕 表面一底二度油漆粉刷1

6. 油漆：一底二度。

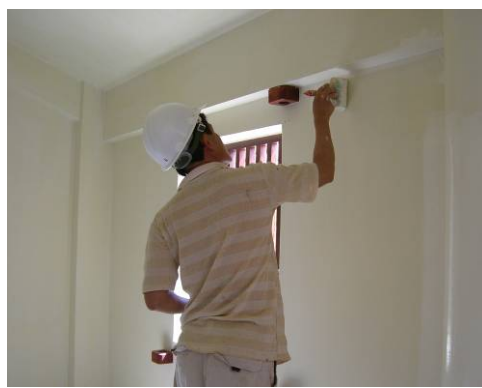
〔照片4-1-56〕 表面一底二度油漆粉刷2

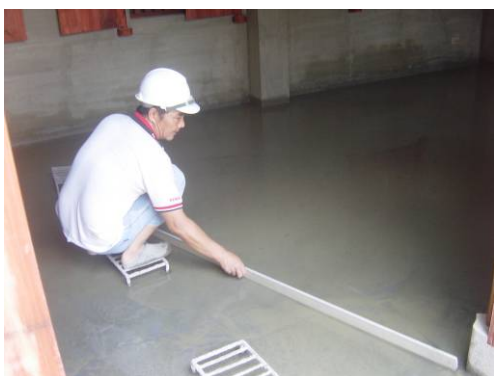
〔照片4-1-57〕磨石子地磚施作前打底

1. 決定採用仿製正廳原磨石子地磚(30cm*30cm*2cm)，鋪設於廂房地坪，並進行試作。
2. 原有地坪整平雜物清理。
3. 施作前，將通過認定之磨石子地磚材料預施工面預先澆(浸)水置濕。以水泥砂漿打底作為黏接材，訂分金線拉水平垂直線。
4. 施作時，鋪貼面壓實磚面並調整其水平垂直高程，並以水泥砂漿勾縫填實。
5. 完成面平整無凹凸勾縫平齊無空鼓裂縫，清除表面多餘灰漿雜物。

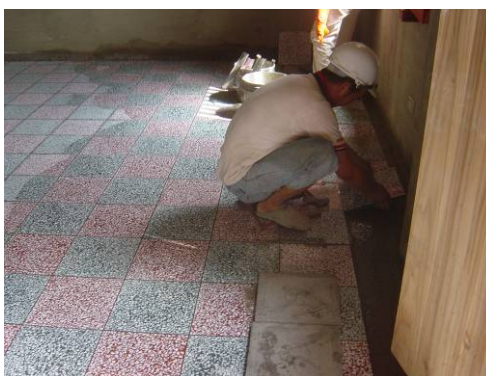
〔照片4-1-58〕由中間往牆邊鋪設

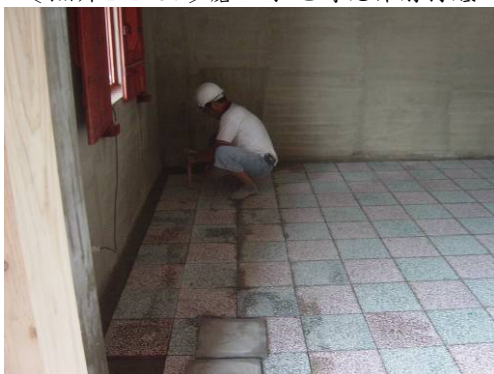
〔照片4-1-59〕由中間往牆邊鋪設

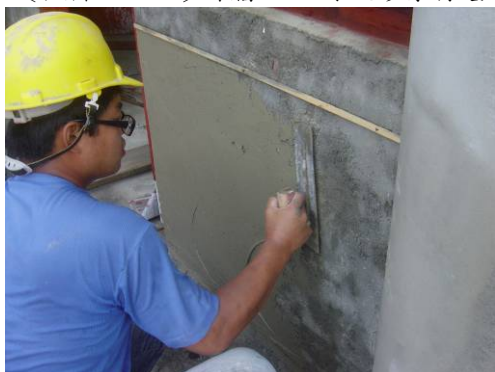
〔照片4-1-63〕釘壓條，洗石子面層塗抹

1. 製作洗石子配比，於現場試作確定為如上表所示，放樣分割線，經監造單位及品管人員查驗合格。原RC拆模後牆面1:2水泥沙漿打底：以鏟刀鏟平，務使表面平坦，線角平直。
2. 依設計圖樣，以厚度1cm，寬度1cm之壓條，以水泥漿(加海菜粉)黏貼於放樣分割線上，並保持水平及垂直。
3. 清理粉刷面表面附著物，將欲洗石子之範圍均勻噴覆配比(1:2)固土敏，再以1:3水泥砂漿粉刷於上，其厚度控制以壓條控制。
4. 依通過規定配比623花崗石(七厘) 天然石英砂(七厘)1:1之洗石子沙漿粉刷於上，其厚度需依壓條厚度為主。
5. 又上往下分段以噴霧器清理粉刷表面水泥，至洗石子面完全呈現，未噴霧清洗部分以報紙包覆。逐段往下洗石子步驟，在去除報紙，完成整片洗石子面。

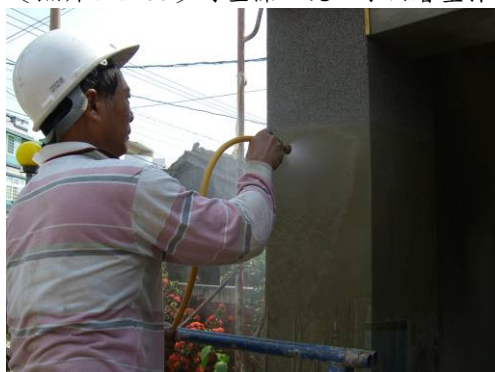
〔照片4-1-65〕均勻水霧噴洗表面

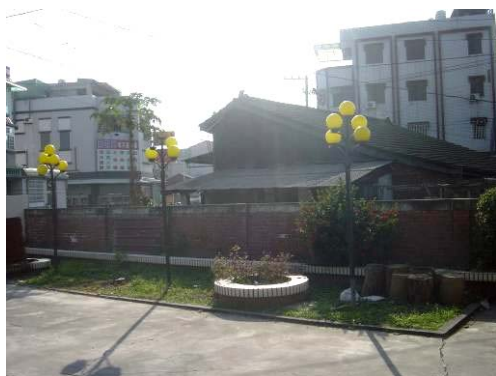
〔照片4-1-67〕虎邊植栽景觀

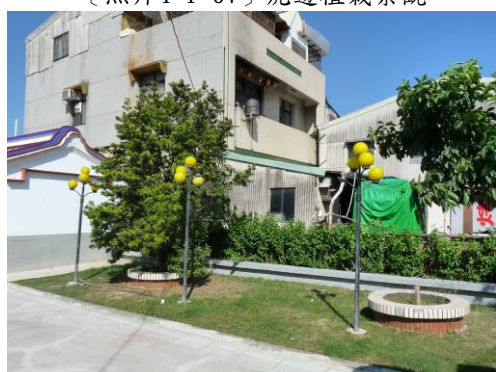
〔照片4-1-69〕龍邊植栽景觀維護

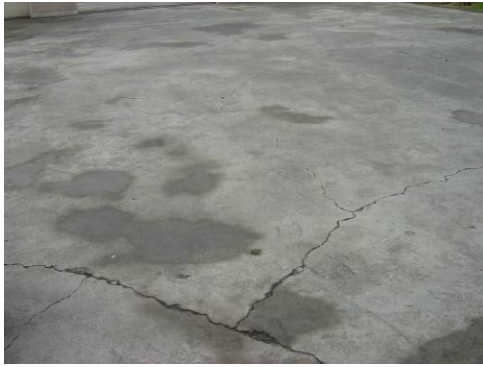
〔照片4-1-70〕原有地坪龜裂1

水泥地坪保留，裂縫過大處作修補

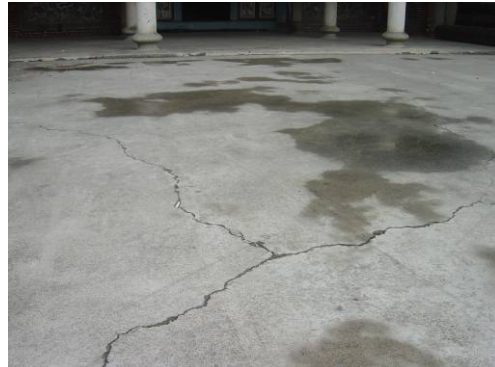
〔照片4-1-71〕原有地坪龜裂2

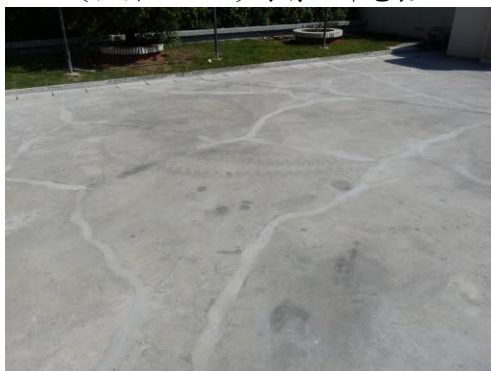
〔照片4-1-72〕地坪龜裂水泥沙漿修補

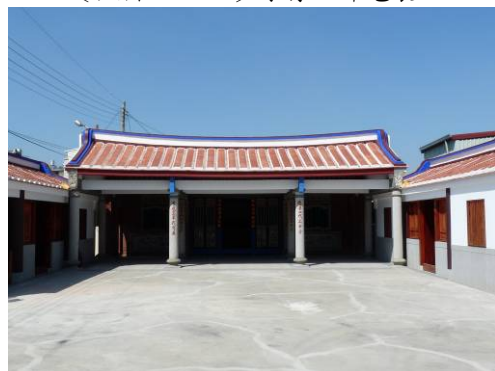
〔照片4-1-73〕地坪修補完成

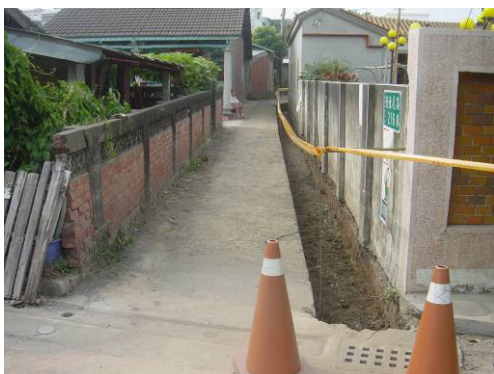
〔照片4-1-74〕建築周邊排水溝挖掘

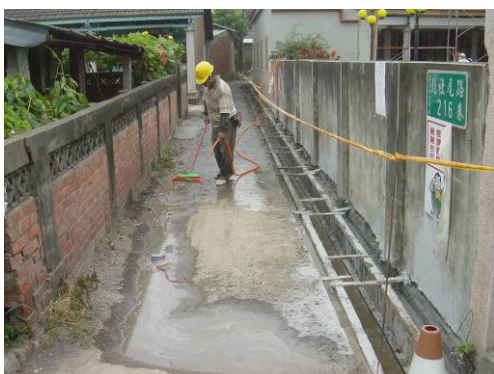
〔照片4-1-76〕排水溝RC板模灌漿

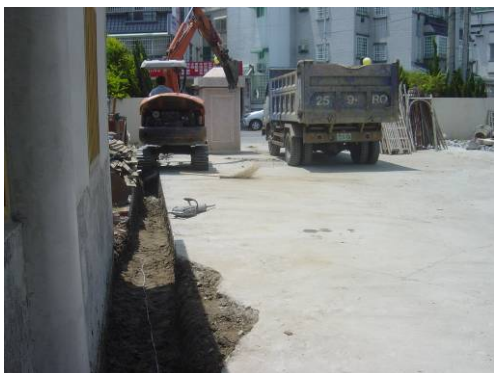
〔照片4-1-78〕內埕排水溝開挖

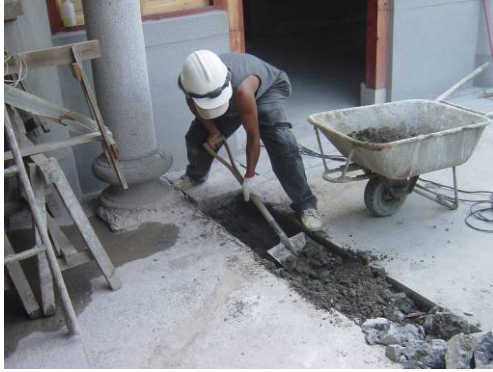
〔照片4-1-82〕拜亭前排水溝挖掘

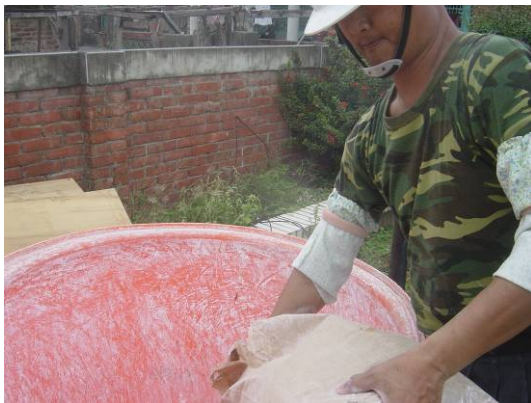
〔照片4-2-1〕養灰桶與置入石灰粉

步驟	作法
1. 工前準備	準備工具、材料、場地等
2. 石灰過篩	以濾網汰除硬粒結塊及雜質。
3. 石灰置入養灰桶	養灰桶預先置水、徐徐倒入石灰、視用量隨時加入清水保持水面高於灰面
4. 攪拌	隨倒入石灰隨攪拌、務使水灰完全融合、勿生結塊。
5. 加入麻絨拌合	麻絨預先清洗浸泡至潔淨、視白灰重量加入適量麻絨(100:5)。
6. 養灰期	養灰期間每天攪拌一次、保持水面高於灰面、並加以覆蓋
7. 完成	—

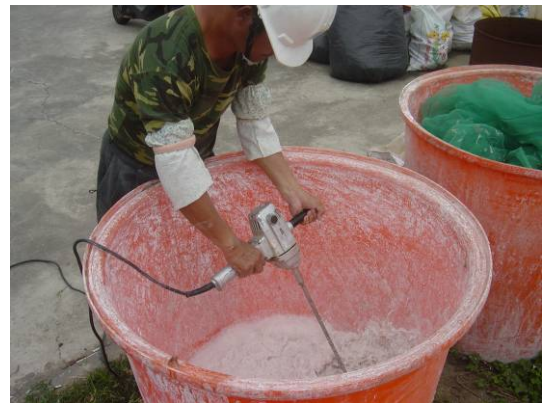
〔照片4-2-2〕機械攪拌

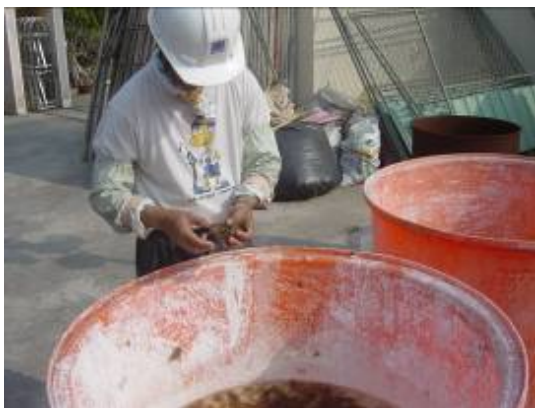
〔照片4-2-3〕加入適量麻絨

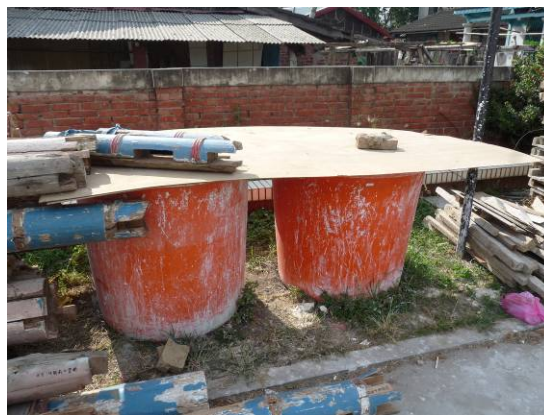
〔照片4-2-4〕靜置養灰

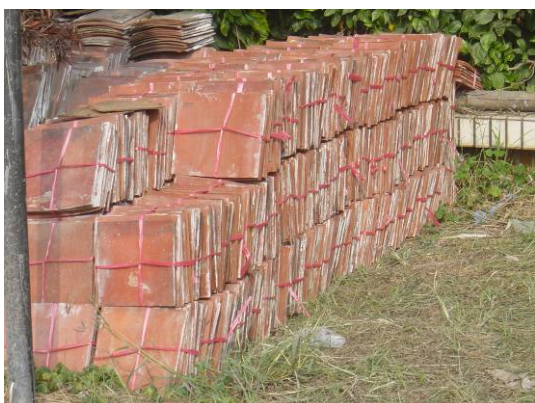
〔照片4-2-5〕舊瓦堆置區

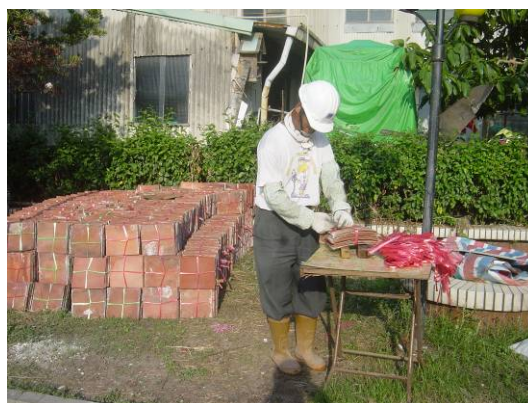
〔照片4-2-6〕舊瓦檢視整理

- 1.舊瓦檢視整理、分類
- 2.浸水清洗並以工具刮除灰泥膠結物。
- 3.水柱沖刷殘餘附著物
- 4.靜置晾乾備用

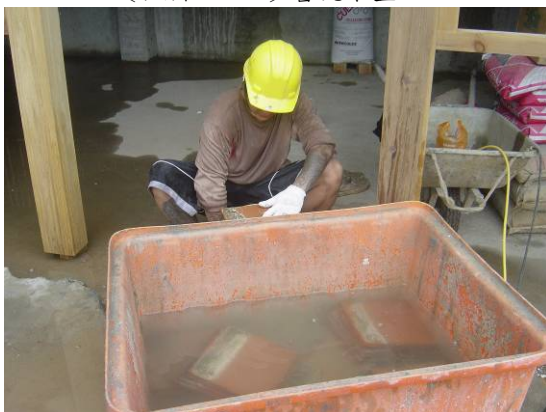
〔照片4-2-7〕浸水清洗

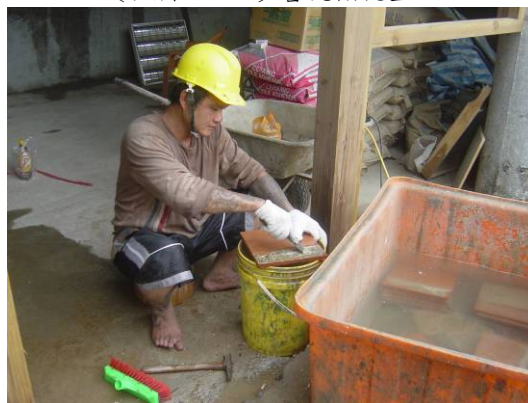
〔照片4-2-8〕工具去除附著之髒污

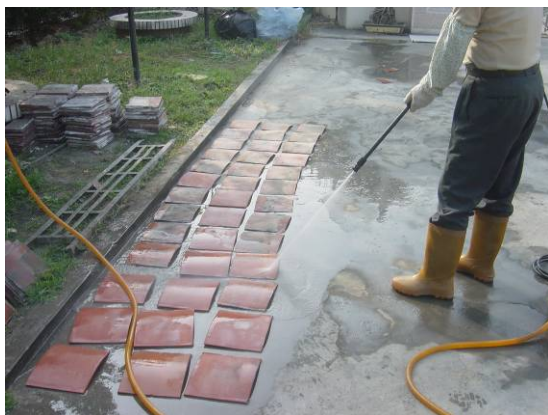
〔照片4-2-9〕水柱沖刷殘餘附著物

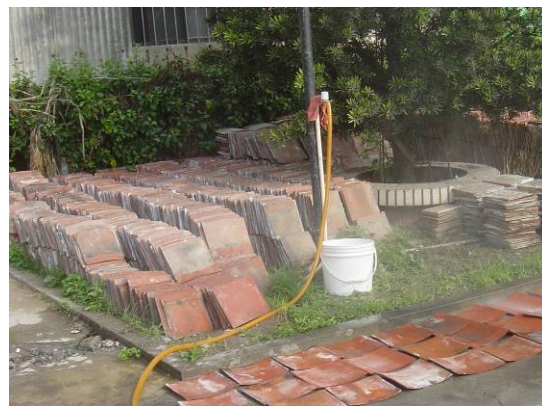
〔照片4-2-10〕網紮靜置晾乾備用

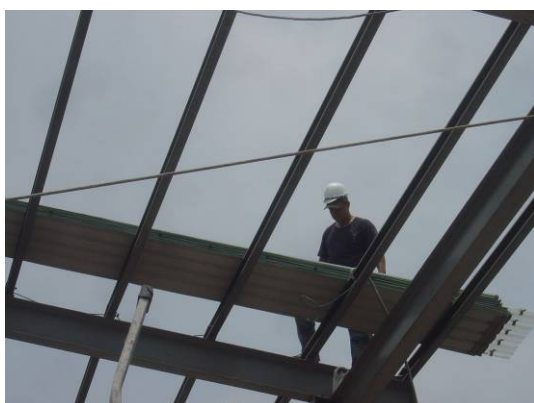
〔照片4-2-11〕人工拆除屋面鋼板

拆除時以人工由屋面鋼板、C型屋架、H型鋼梁、H型鋼柱，配合吊車陸續拆除。最後再打鑿RC基礎座。

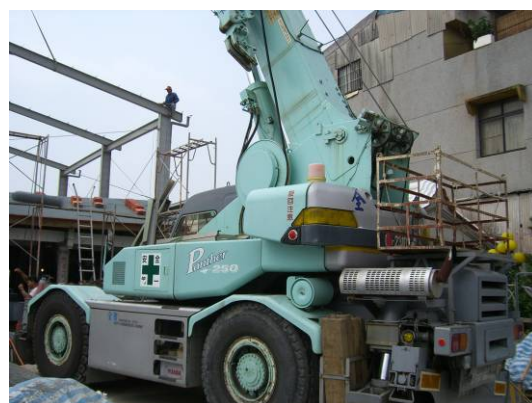
〔照片4-2-12〕吊車配合吊離

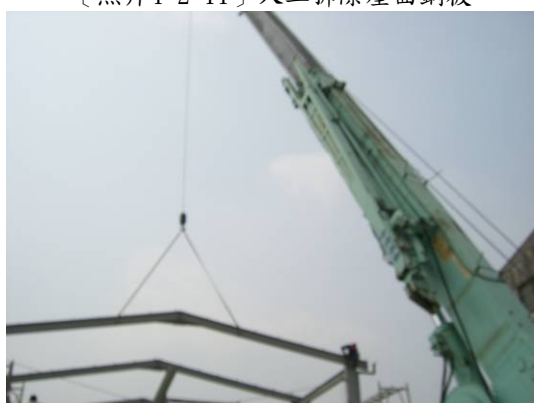
〔照片4-2-13〕H鋼梁吊離

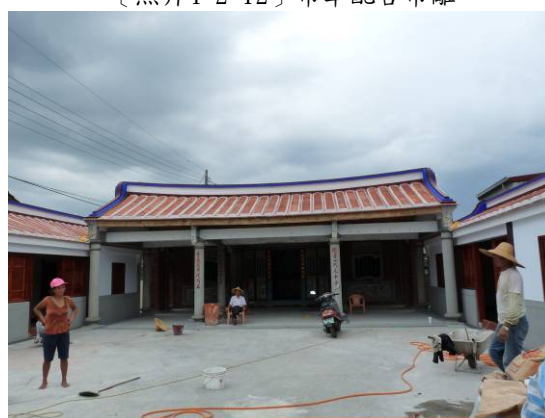
〔照片4-2-14〕完成鋼棚架拆除

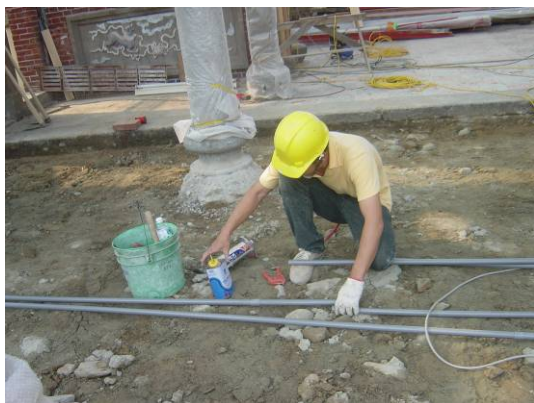
〔照片4-2-15〕左右廂與拜亭電氣管路施工

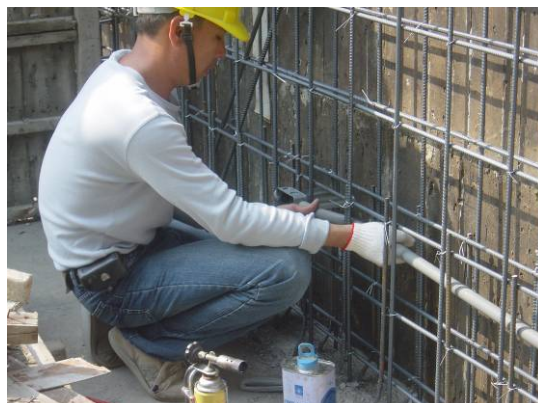
〔照片4-2-16〕電氣設備及管線工程

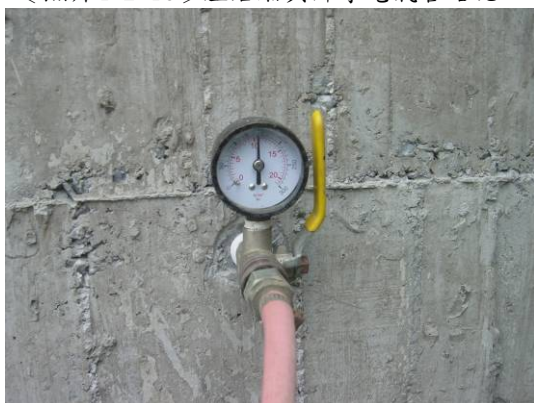
〔照片4-2-17〕水管試壓

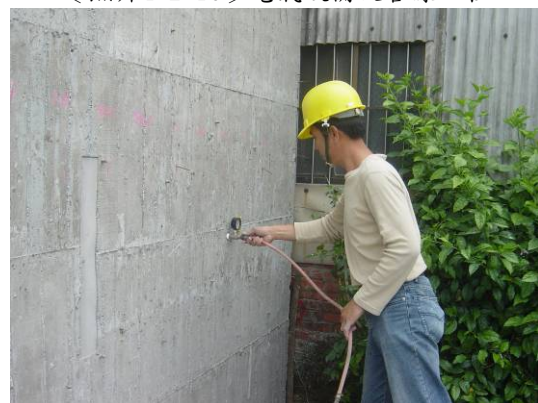
〔照片4-2-18〕水電工程. 水管壓力測試

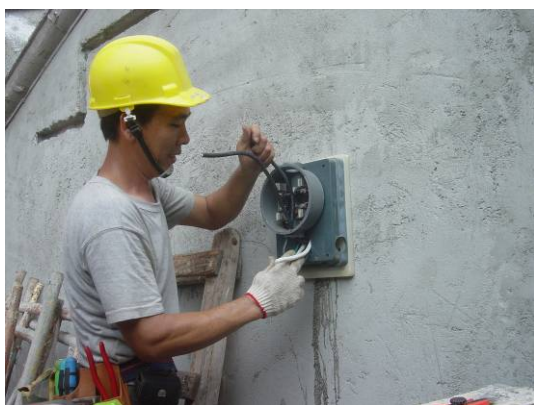
〔照片4-2-19〕電錶移位施工

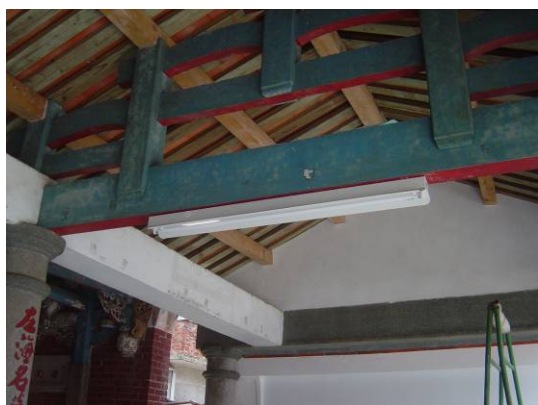
〔照片4-2-20〕燈具安裝

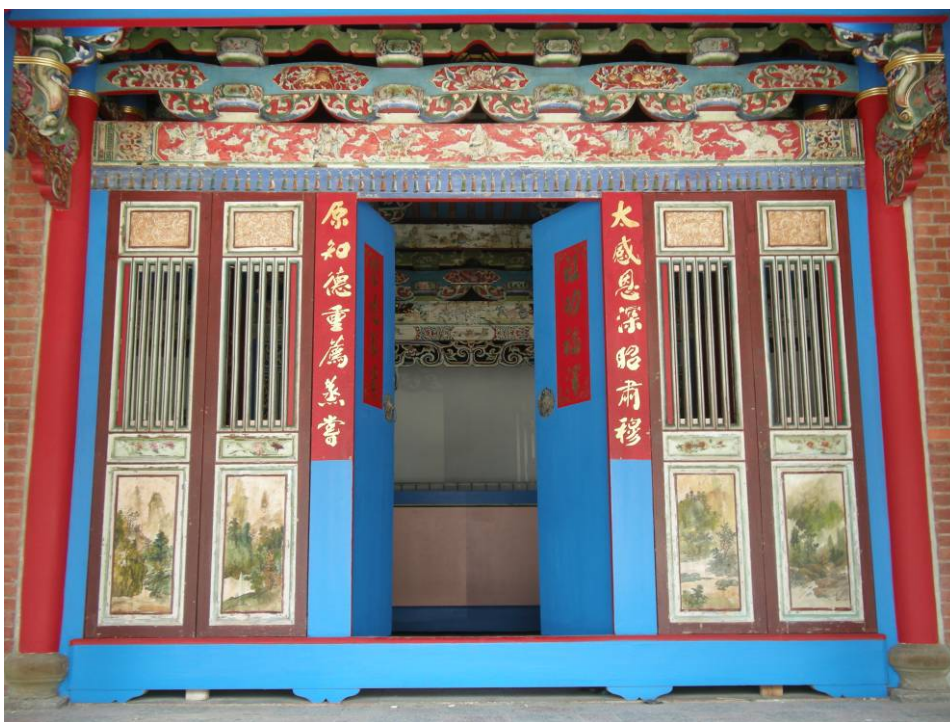
〔照片4-3-1〕管理委員會委託修復完成之正廳正面與隔扇門彩繪

- 1.宗祠正廳.所有梁柱精緻彩繪清理檢修，並上B72保護漆最為防護層處理。由彩繪匠師曹仙文承包施作。
- 2.正廳正面格扇門裙堵彩繪整修復原，以及廂房墀頭之新作油漆彩繪，由油漆彩繪匠師廖慶章承包施作。
- 3.拜亭屋脊牡丹麒麟剪黏以及廂房山牆馬背處之螭虎造型剪黏，由剪黏匠師許位成承包施作。

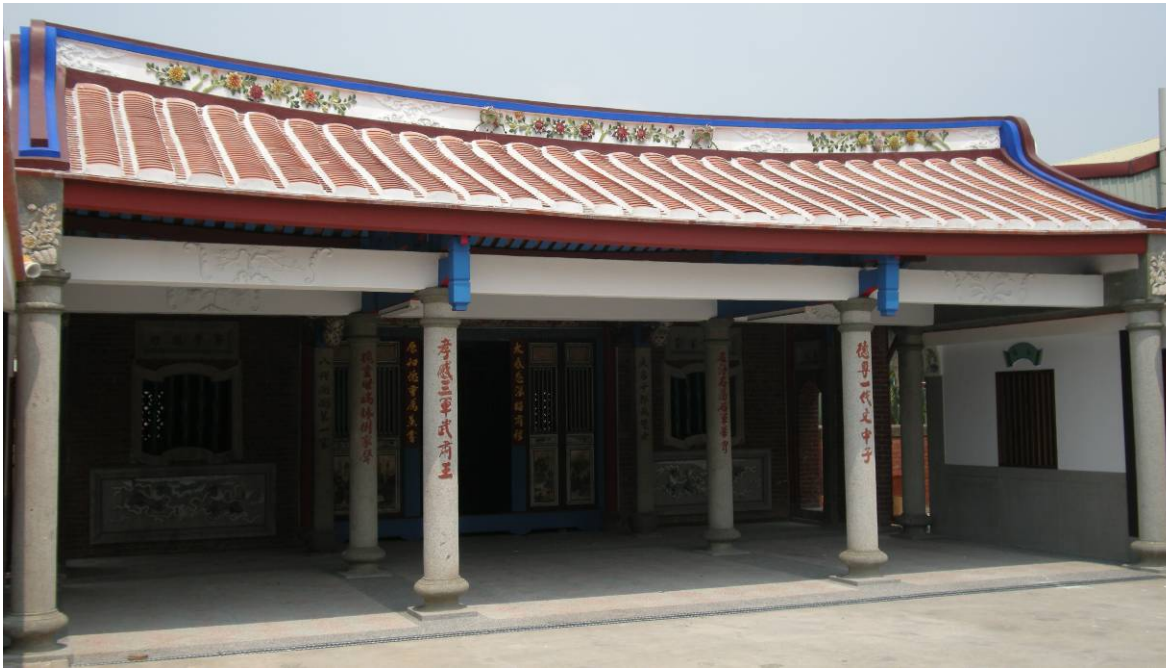
〔照片4-3-2〕拜亭正脊面上增添之牡丹麒麟剪黏

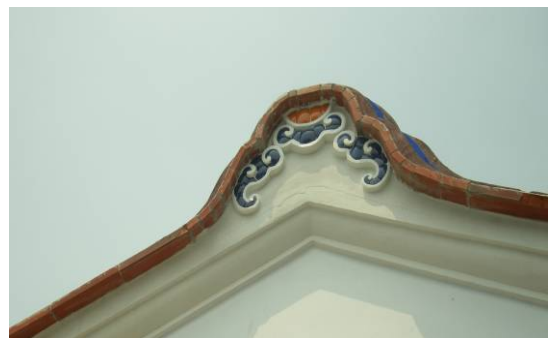
〔照片4-3-4〕廂房山牆馬背螭虎造型剪黏

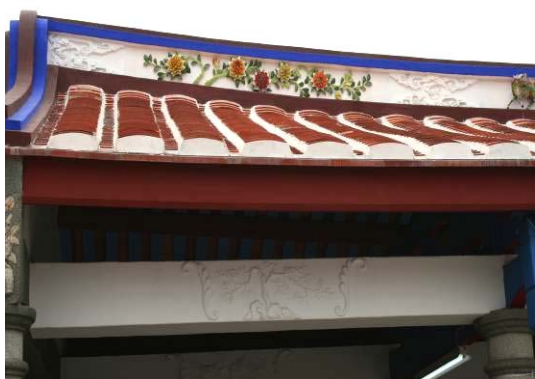
〔照片4-3-5〕拜亭右次間屋脊與RC大梁灰泥泥塑

- 4.拜亭左右兩次間之RC大梁上之新作泥塑、拜亭、廂房屋脊上新作之灰泥泥塑，由嘉義地區泥塑、交趾陶名師陳忠正承包施作。。

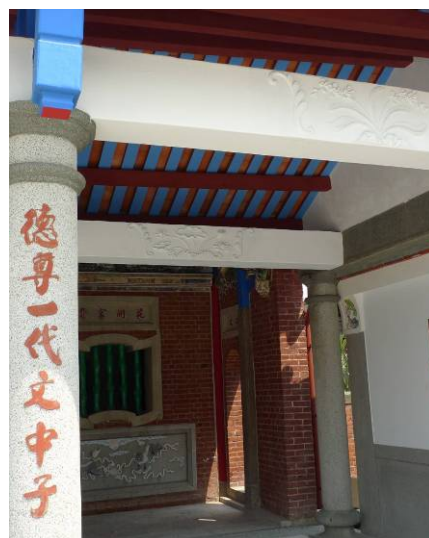
〔照片4-3-6〕拜亭左次間RC大梁灰泥泥塑

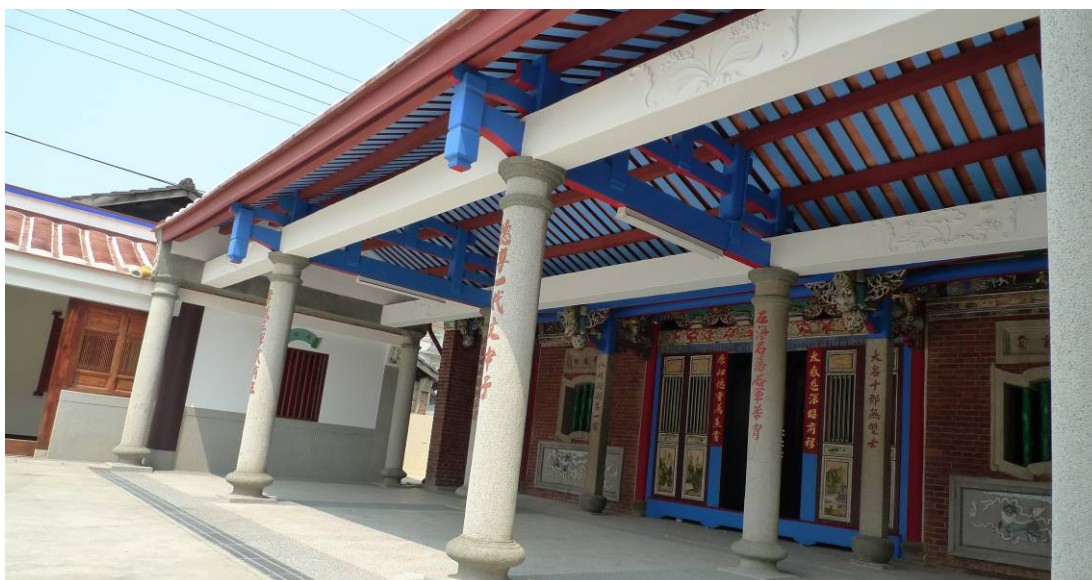
〔照片4-3-7〕拜亭RC大梁灰泥泥塑裝飾

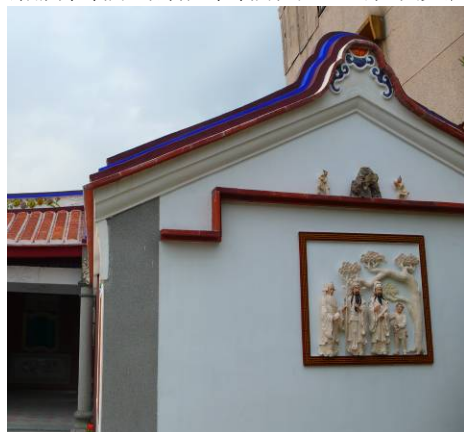
〔照片4-3-8〕左廂房(龍邊)山牆鳥踏上交趾陶

5. 廂房山牆鳥踏與山牆面上之添設交趾陶，亦由嘉義地區交趾陶名師陳忠正承包施作。

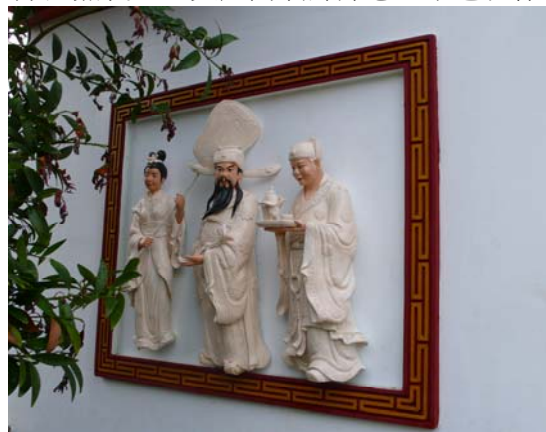
〔照片4-3-9〕右廂房(虎邊)山牆牆面交趾陶
