第一章 前言

第一節 計畫緣起

第三節 本案修復之特色與紀錄之重點

1-3.1 修復之特色

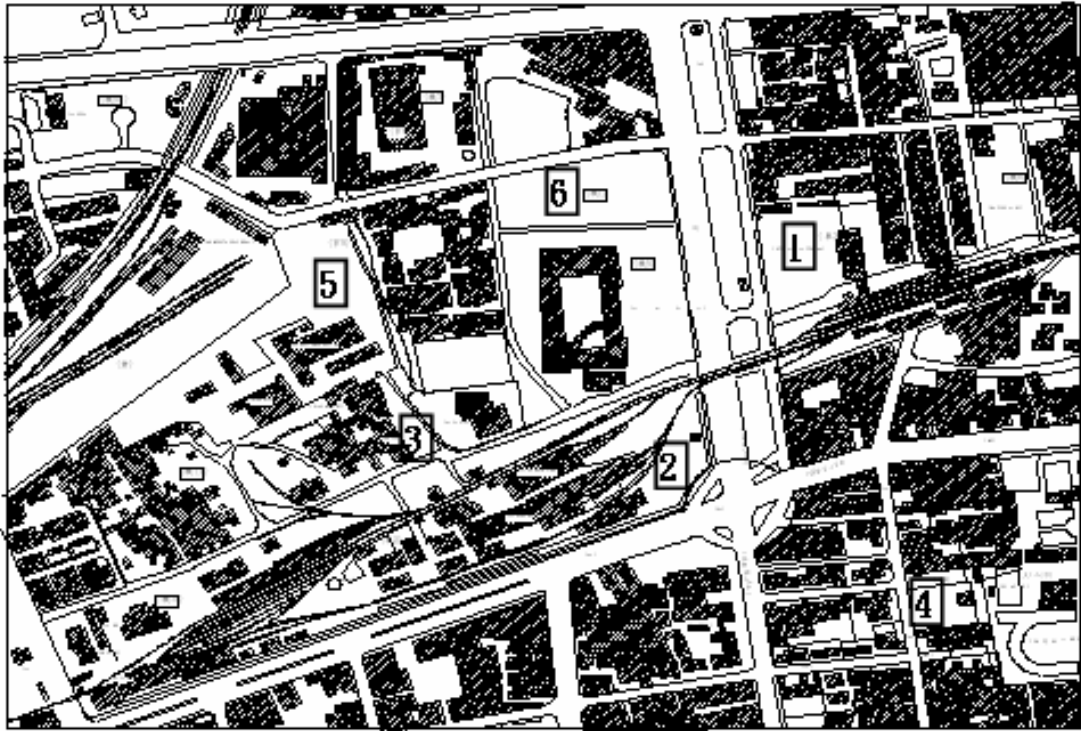
圖1-1 營林機關群空間關係圖

營林機關群之主要建築物及產業設施之空間關係(詳代號)如下圖：

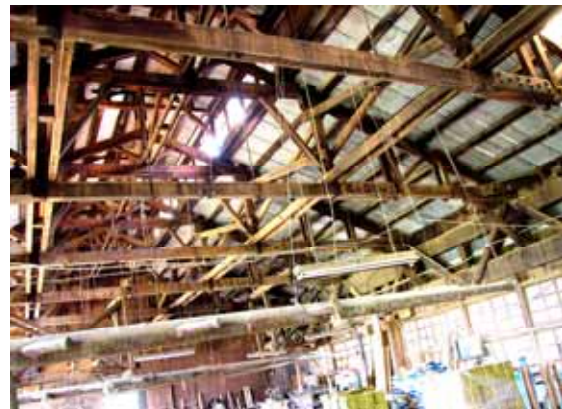
相1-1 機具工廠副同柱式屋架

嘉義市竹材工藝品加工廠機具工廠（第一製材場）屋架（相1-1）則是屬於日治時期的西式屋架「Queen-Post」式（副同柱式）（圖1-13）的屋架，屋架上部爲了維持良好的通風及室內光線，置有一排氣窗，這是相當常見的作法。
