嘉義市歷史建築嘉義區監理站眷宿修復再利用

成果報告審查圖冊

委託機關：嘉義市政府文化局

執行單位：廖明哲建築師事務所

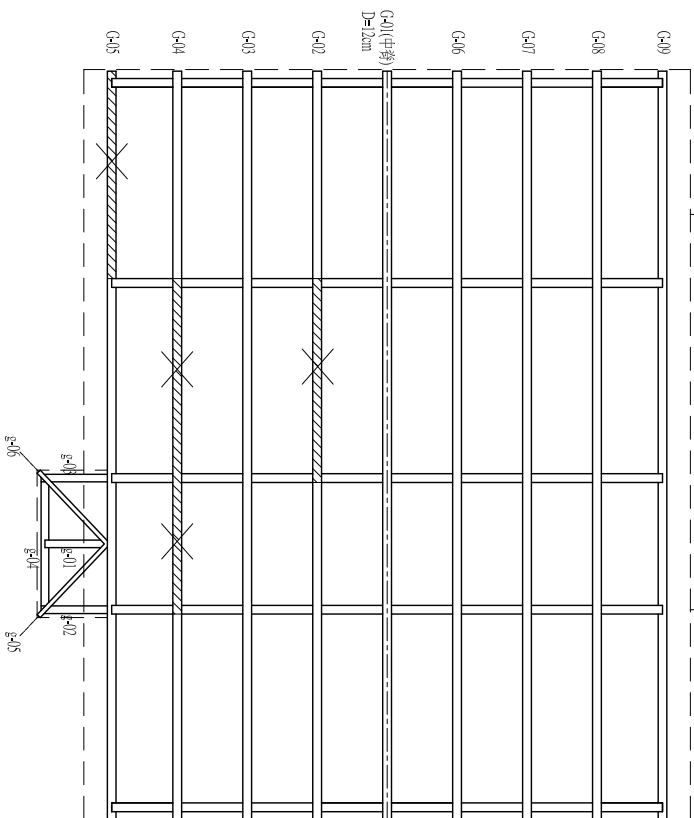
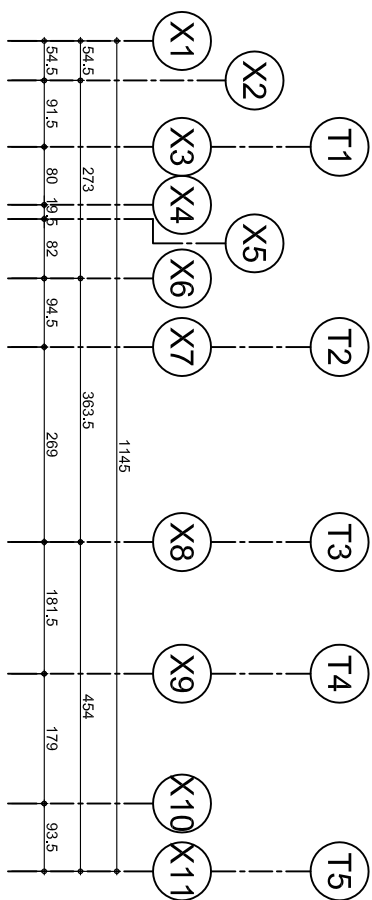
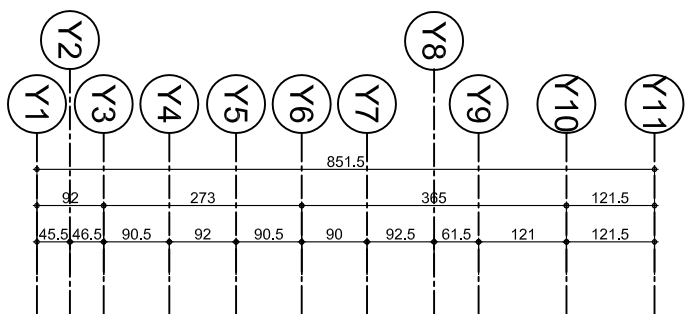
桁條現況平面圖
A1 SCALE: NO SCALE #42.7cm

圖例:
木料白蟻蛀食損壞嚴重

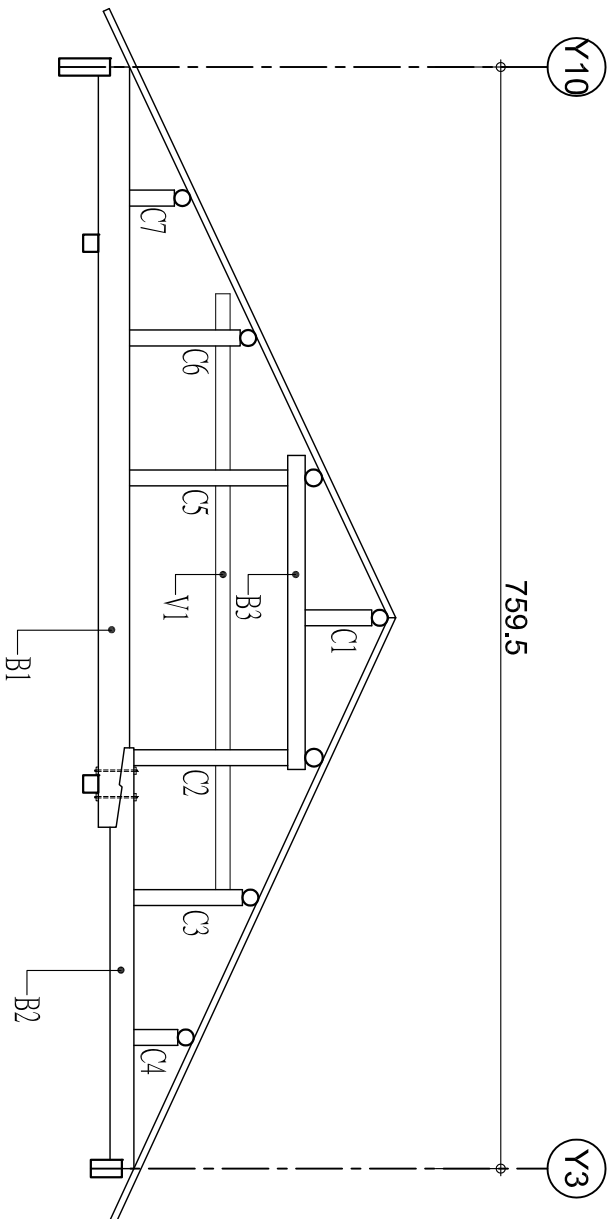
1 T2屋架現況立面圖
A4 SCALE:1/50 SCALE 單位:CM

註：T2屋架木構件現況良好

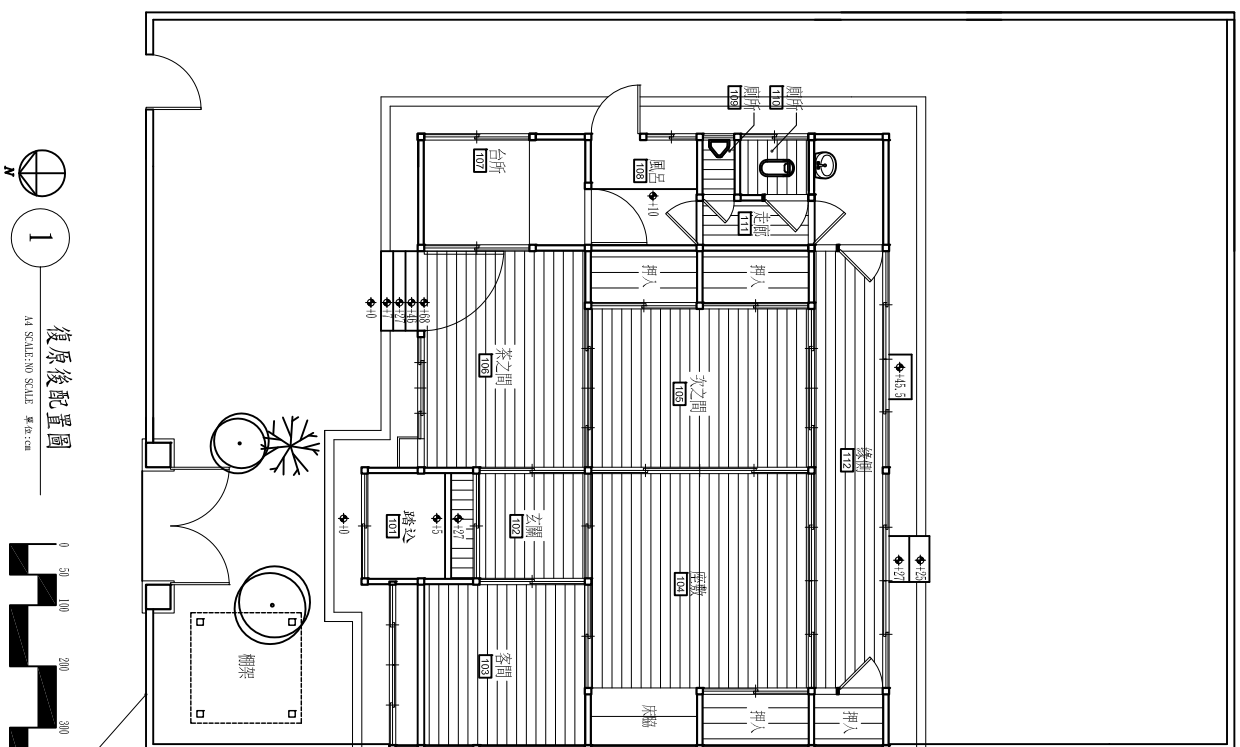
復原後配置圖
A4 SCALE: NO SCALE 單位: cm

為考量戶外逃生路線暢通，建議圖端部分予以拆除，保留適度戶外連通空間
