期末報告修正版審查意見及辦理情形

基地坐落於嘉義市文化路中段，為嘉義市重要之夜市觀光景點，在日治時期是臺灣總督府技師鈴置良一所設計之地上二層現代主義建築作品，並於1939年竣工的「原嘉義郵局」，嘉義市政府文化局於2004年登錄其為歷史建築，其建築物全幢外觀材料、色調及開口部比例等，歷經修改後已非1939年竣工時之面貌。部分構造亦已拆除與改造，室內空間仍存有大範圍地原貌，且周邊圍繞著夜市文化，因此對於後續建築用途與管理，勢必會帶來衝擊與潛藏之效益，並影響基地內閒置空間之屬性與再利用方式。爰透過本案進行整體規劃、開發成本概估與執行建議方案，以作為後續細部設計及工程推動之依據。

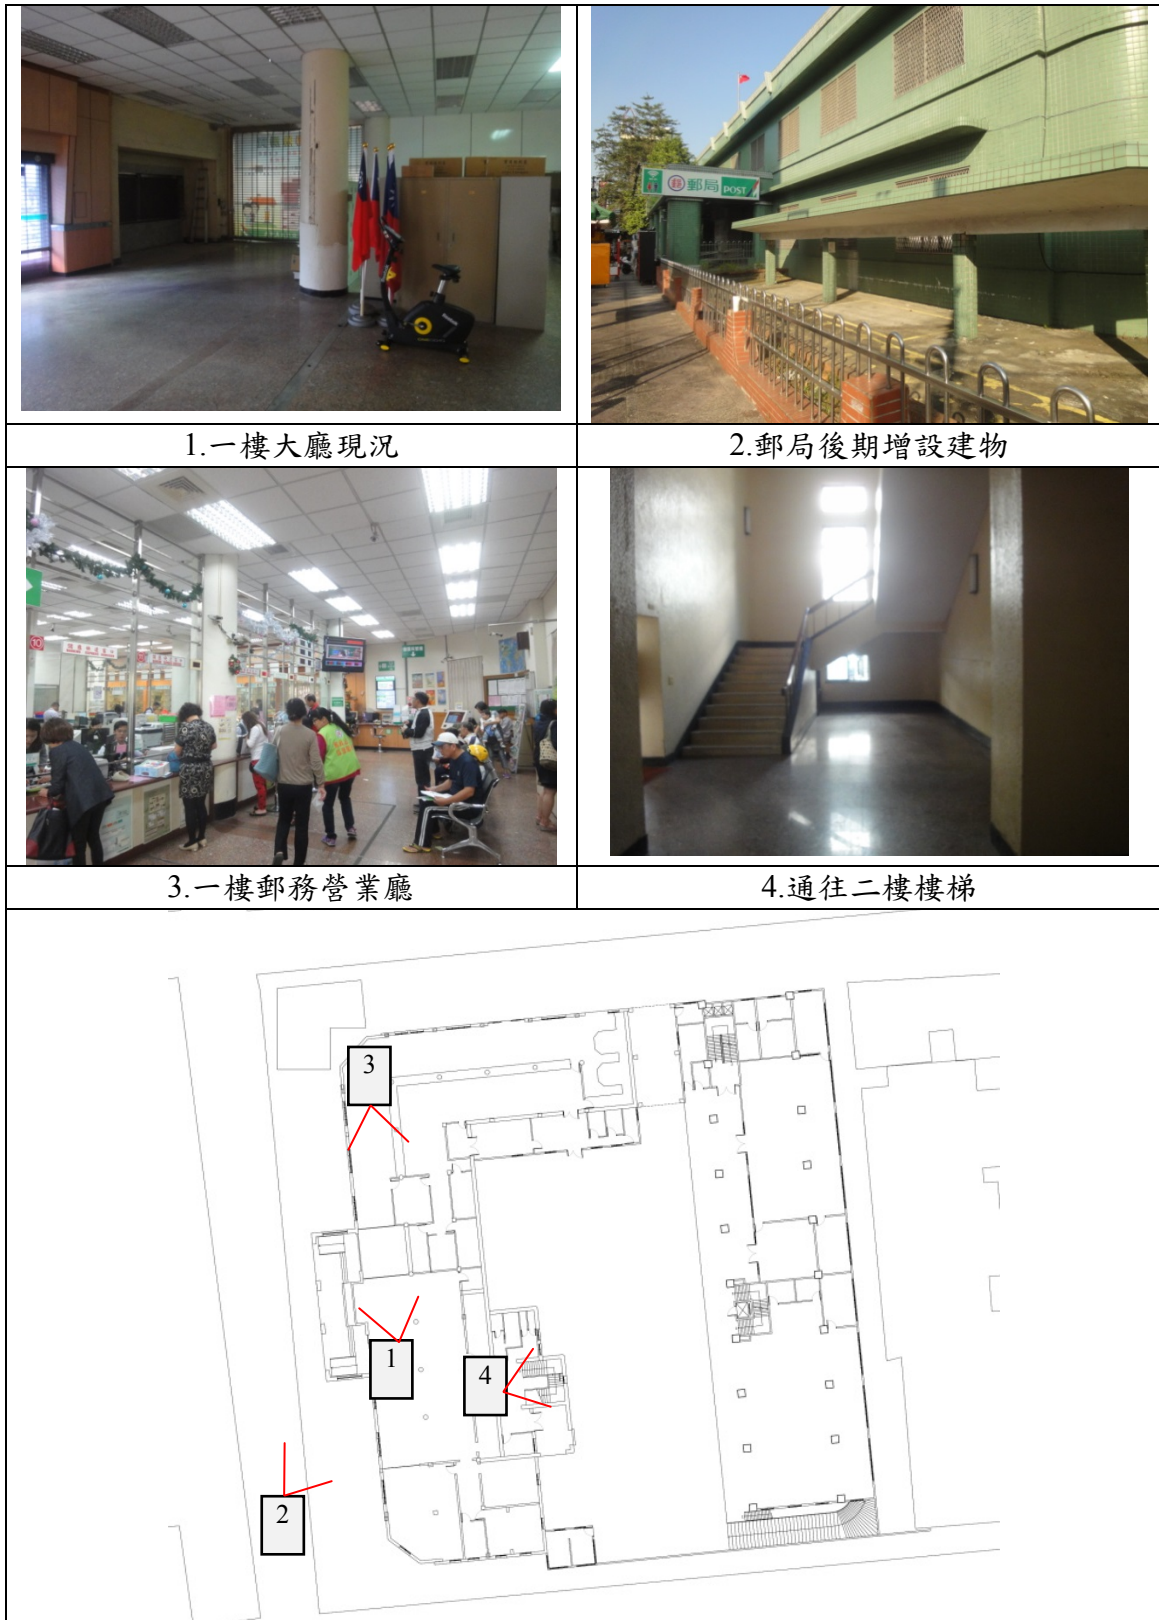
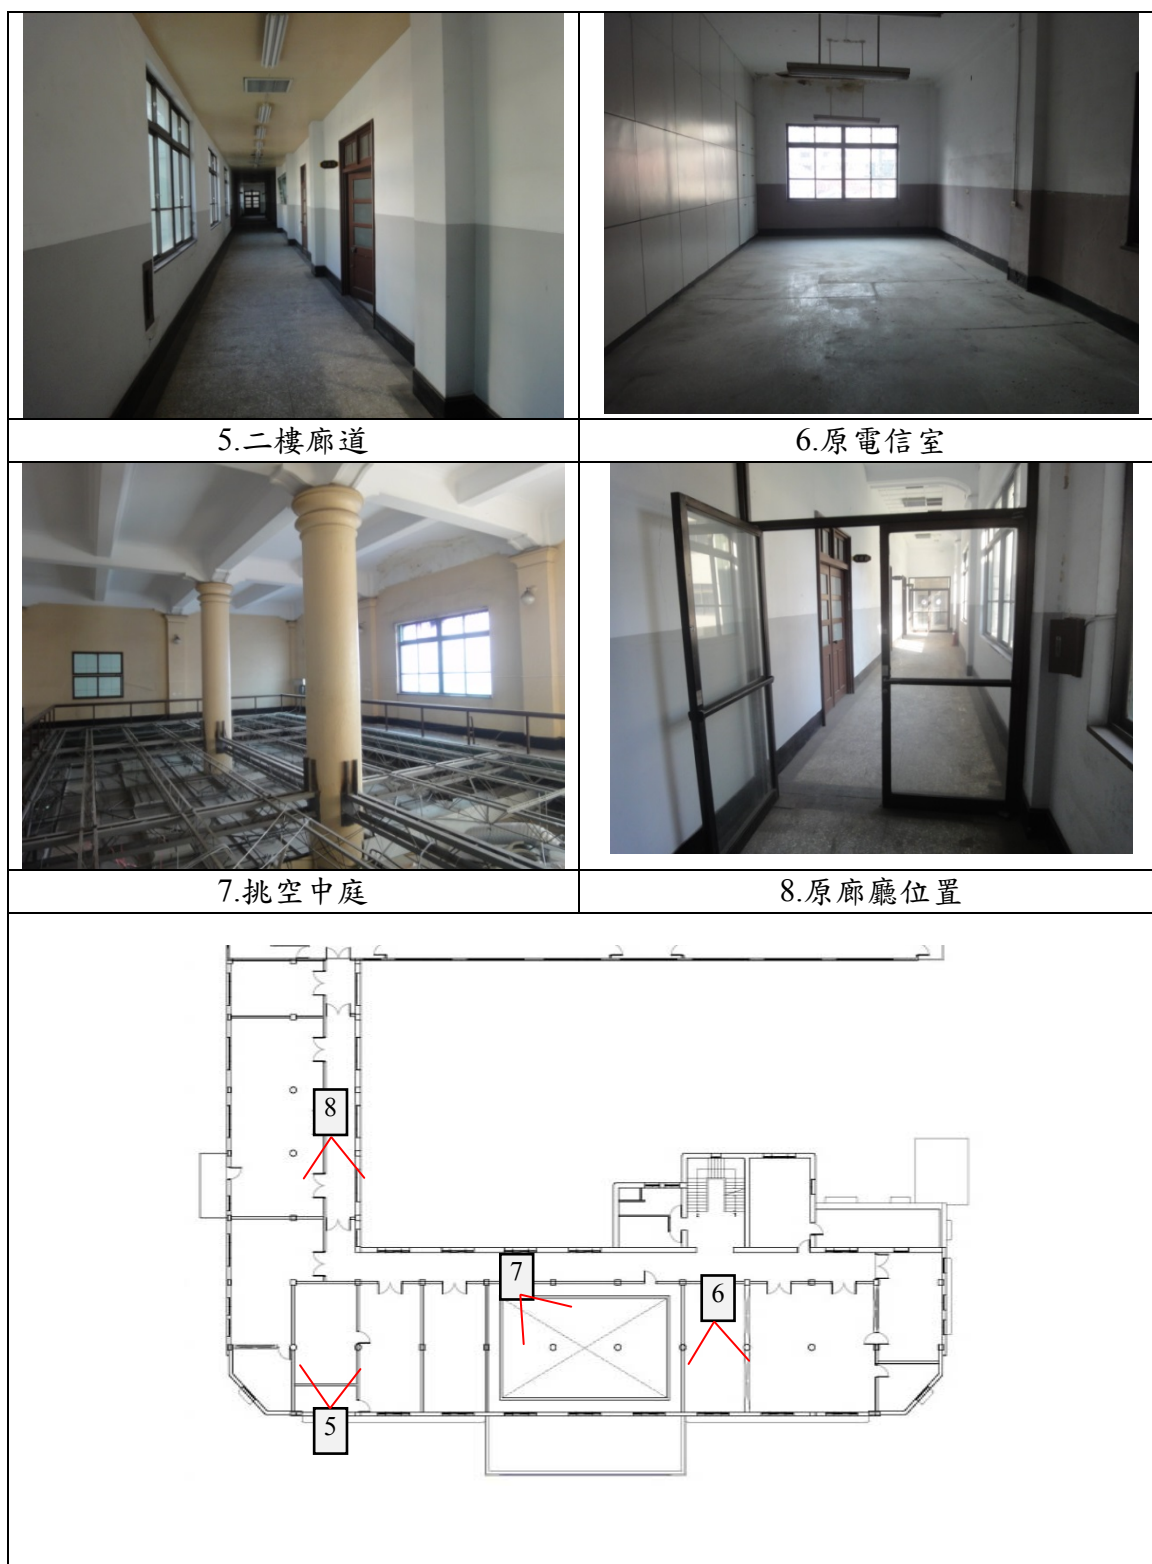
圖 2-29 建築物現況照片 01  
(圖片來源：本計畫拍攝繪製)

圖 2-30 建築物現況照片 02  
(圖片來源：本計畫拍攝繪製)

綜合上述，將損壞因子區分為自然環境與人為環境做整理，由下表可得知在自然環境上多處有漏水延伸出不同損壞因子，修復應針對漏水部分做補強；在人為因子的部分，除後期因使用需求而增設相關設施，使原有文化價值遭遮蔽外，同時也缺乏日常維護，應一併納入後期規劃內。

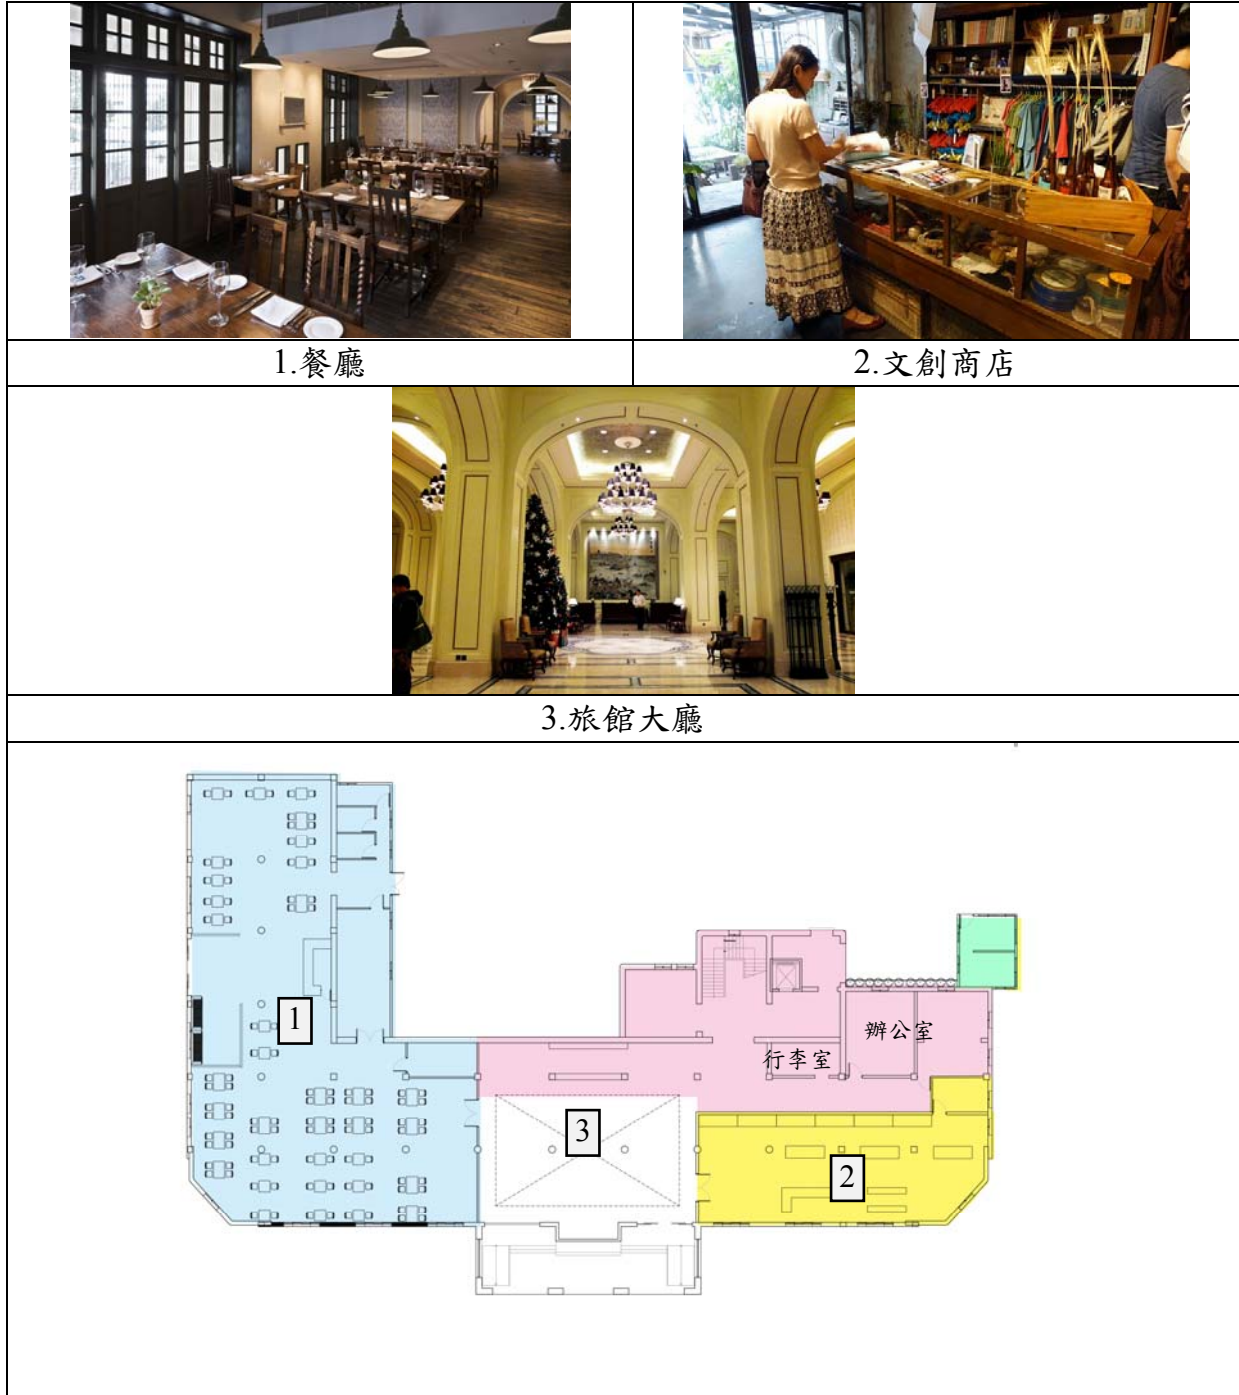
圖 3-6 方案一：一樓再利用規劃

1. 方案一：將電梯設置於建築內部，旅館接待設置在建築物中央，兩旁則為餐飲空間、旅館後勤空間與文創商店。

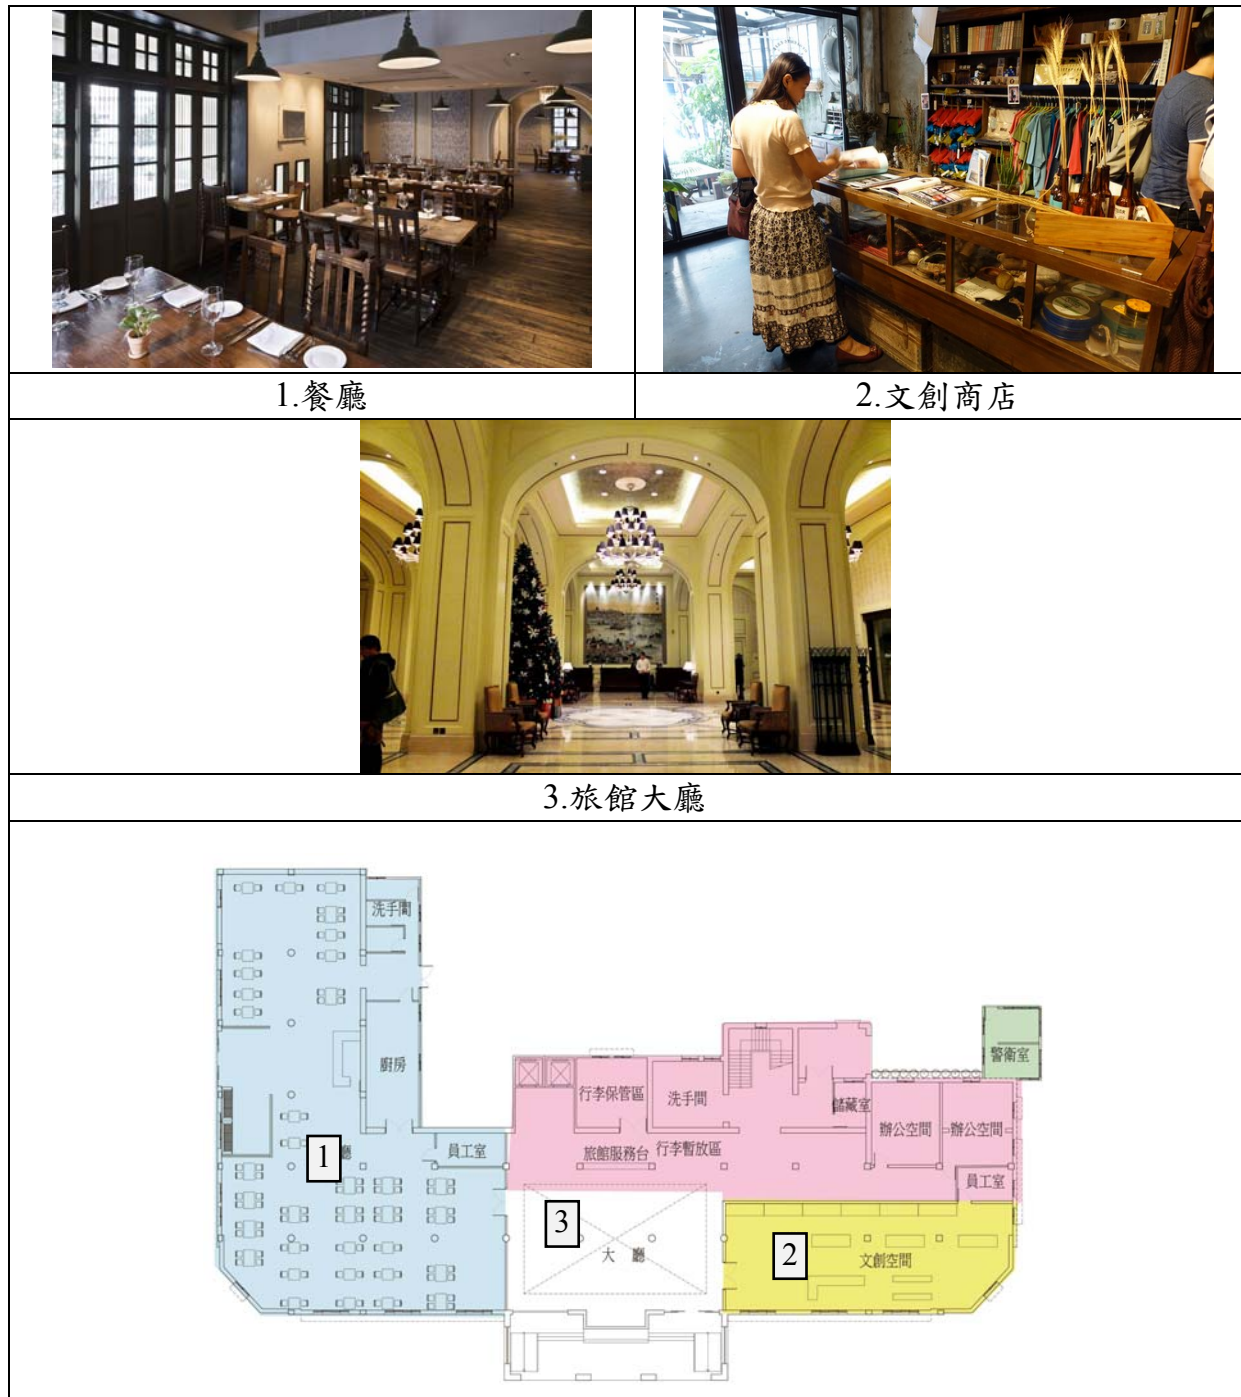
圖 3-8 方案二：一樓再利用規劃

2. 方案二：主要將電梯與行李保管區增設於旅館接待處後方，兩旁則為餐飲空間、旅館後勤空間與文創商店，並且保留局長室作為展覽空間。增設另一空間為空調機房，採 db45 以上隔音門，散熱百頁朝向中庭。另外增築電梯與行李保管區之外圍牆構架採鋼構架斜撐二元系統並搭配玻璃帷幕設計，作為整體結構耐震元件之一，可達結構減重並增加強度之效果。

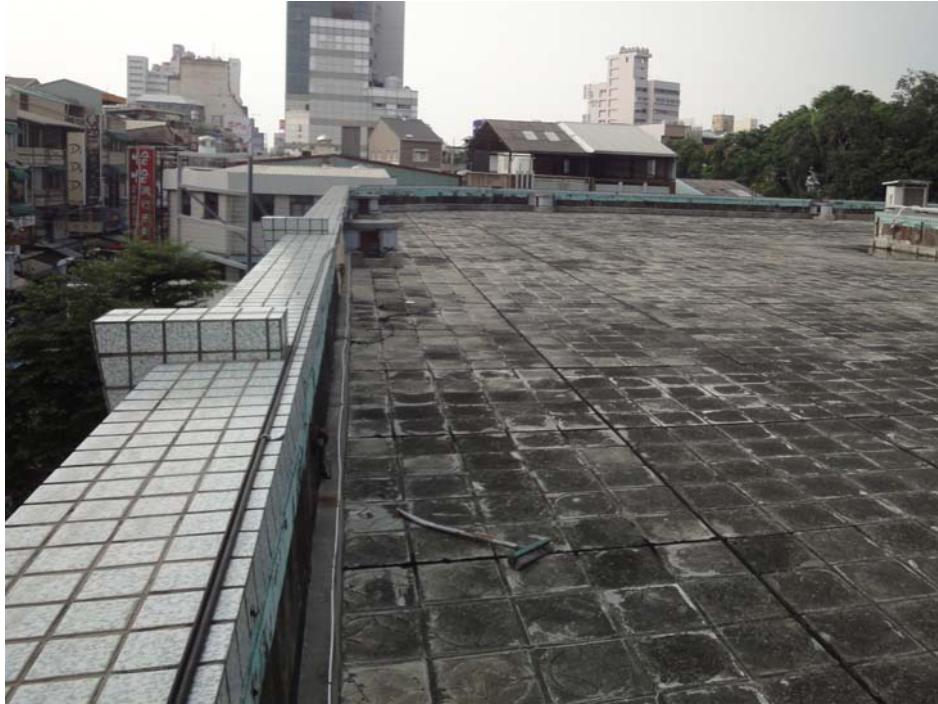
圖 3-10 屋頂現況

本節主要評估屋頂若要再利用為戶外咖啡廳之可行性。從現場會勘(圖 3-14)發現屋頂女兒牆不符現有法規規定之高度，未來若要發展為戶外咖啡廳，恐有安全上之疑慮，建議增設欄杆補足高度問題。

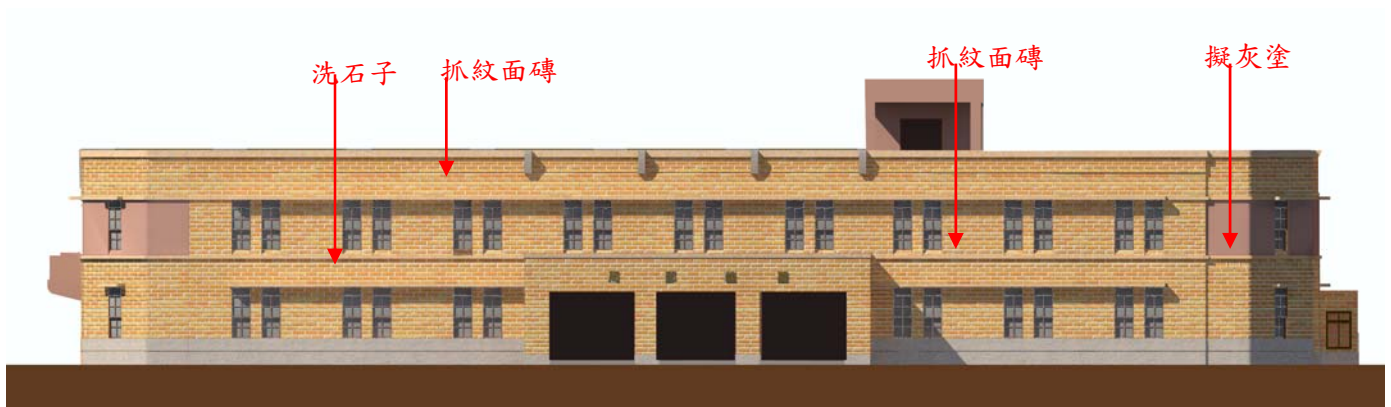
圖 3-18 原嘉義郵局正向立面模擬

圖 3-19 原嘉義郵局背向立面模擬

| | 6 | P10 復原後外牆 Tile 色彩是否太重？外牆 tile 經費為 1200 多萬，應編試燒費用，由包商試燒 4-5 片來決定 | 謝謝指導，復原外牆之色彩，已依照原嘉義電信局呈現之當年原嘉義郵局為依據，更改 3D 模擬之呈現，詳 P119~P120 所示。試燒費用已補充至 P128 |
