綠園道-道將圳水環境改善計畫  
(新民路至世賢路段)  
完工後生態檢核報告

主辦機關：嘉義市政府工務處

生態團隊：野望生態顧問有限公司

中華民國 112 年 10 月

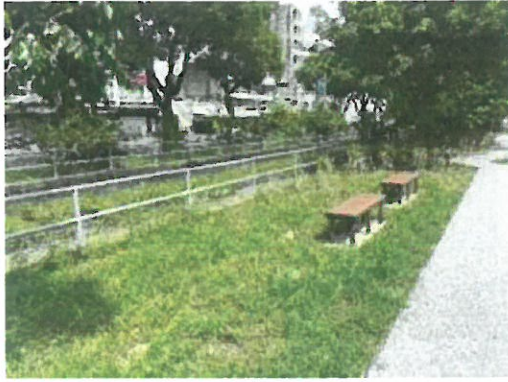
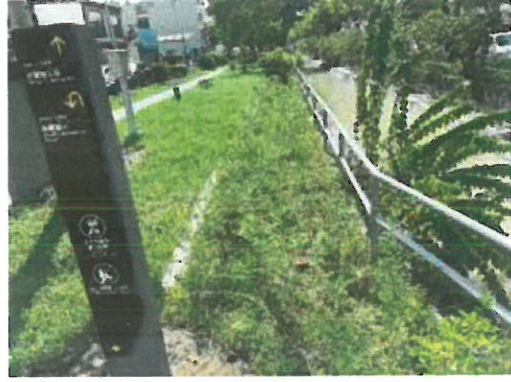
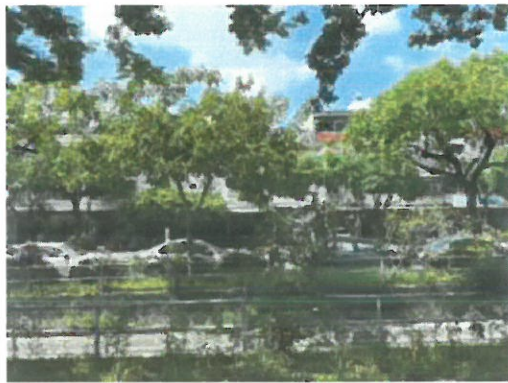
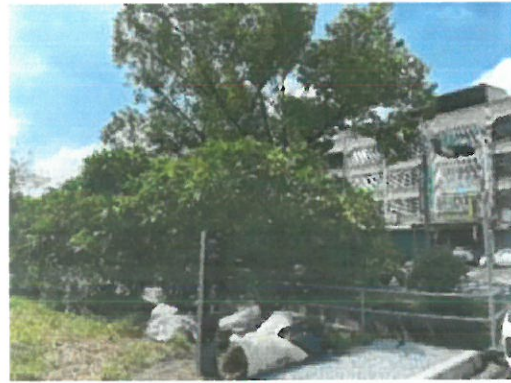
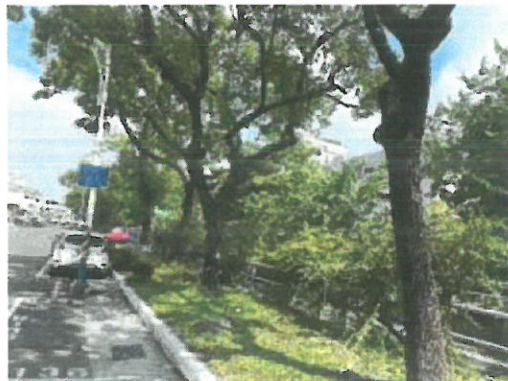
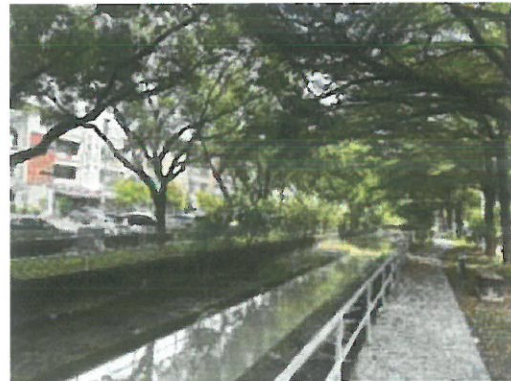
### 陸域棲地環境

計畫範圍內之陸域棲地部分為人工栽植之草坪及既有喬木為主要地景，草坪除有助種植地被外，周邊另有其他灌木種植，並有自生草本植物混生其中，大型喬木多為樟樹、榕樹等常見行道樹樹種，下方則有受樹冠遮蔽影響，地被生長較不密集。計畫範圍內多為較適應人為干擾環境的鳥類活動，並有發現其他應予保育之野生動物-紅尾伯勞，於計畫範圍周邊喬木活動，此外，景觀植栽亦有吸引蝶類的功能。本計畫範圍陸域棲地幅度較窄，且鄰近住宅區等干擾程度較高之區域，但區域內保留較多既有大型喬木，可提供部分野生動物棲息及利用，並作為串連其他棲地環境的緩衝地帶，雖區域內多有外來種鳥類活動，但評估整體生態功能性尚可。

拍攝日期：112年10月9日

現況描述：計畫範圍內喬木多有保留，新植草坪及其他景觀植栽現況生長良好。

大型喬木於本計畫施工過程皆有保留，且現況生長多屬良好，可提供綠繡眼、樹鵲等留鳥棲息及覓食的環境，亦可發現屬冬候鳥之其他應予保育之野生動物-紅尾伯勞於其中活動，後續環境養護建議盡可能減少對喬木的干擾，如因防颱等其他因素，需執行修剪作業，建議參考「景觀樹木修剪作業規範綱要」，或各縣市政府公告之植栽及喬木修剪規範，保留樹木主要枝幹及結構，將不良枝修除以維持其良好生長結構。

本計畫有栽植數種景觀植栽，且周邊亦有其他既有景觀植栽種植，花期可吸引蝶類及其他昆蟲前來覓食，亦能增加計畫範圍周邊鳥類覓食來源，間接增加計畫範圍內生物多樣性，因新植景觀植栽較為密集，後續應適當養護及修剪，維持植栽健康生長，於後續階段提供景觀及生態方面功能性。

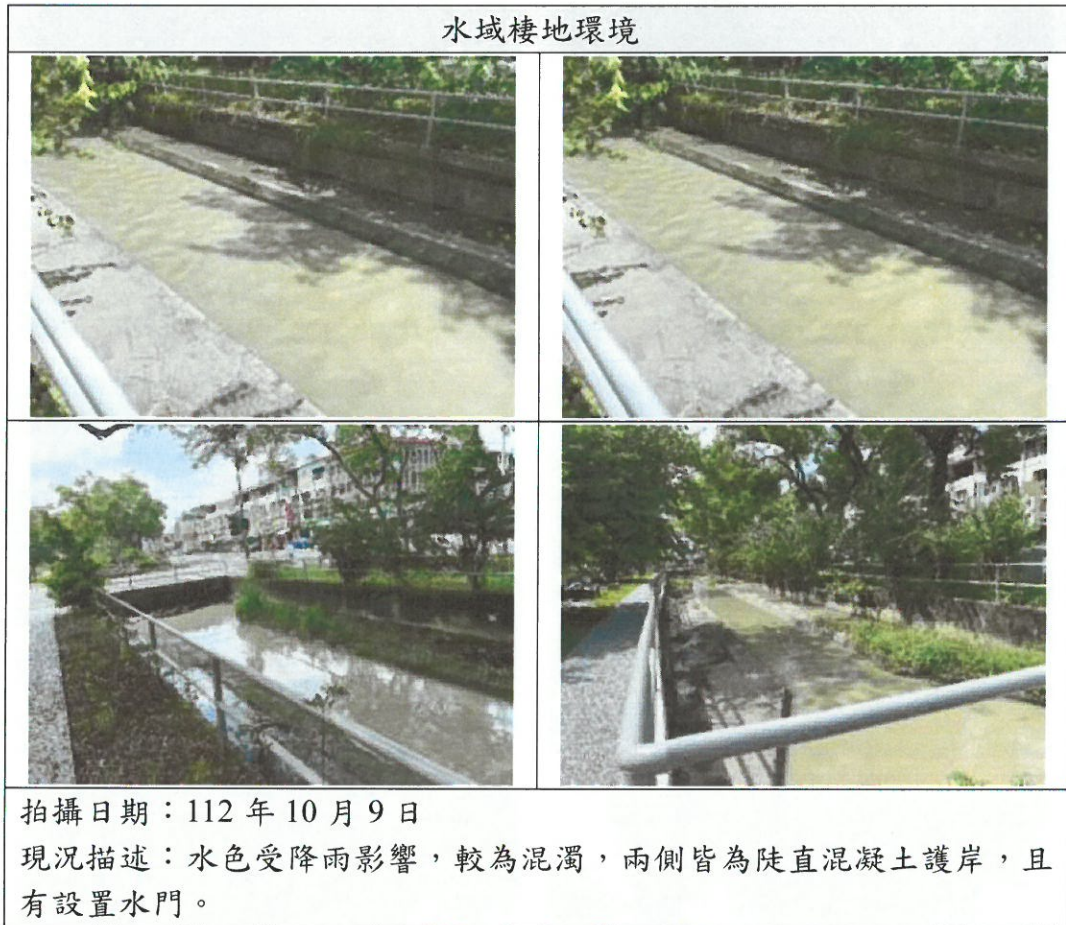
計畫範圍內水域棲地環境為道將圳排水，兩岸皆為陡直混凝土結構護岸，渠道內水體較為混濁，無法直接目視渠底及水生動物活動，本次現場勘查於排水周邊有小白鷺覓食，渠道內僅有撈捕到螺類生物，其中尚有混雜臺灣蜆殘殼，但並未撈捕到活體。此類型棲地雖能提供部分野

生動物覓食，但其水體混濁且易受市區汙染物及水閘門等因素干擾，評估整體生態功能性較差。

道將圳渠道內於施工階段有調查發現臺灣蜆，但於完工後僅有撈捕到外殼，並無發現活體，評估其族群可能為鄰近其他渠道流入，現階段已完成周邊陸域景觀環境營造工作，其過程中並未對水域環境造成干擾或其他負面影響，後續階段應考量改善渠道內水質環境，期能營造適合臺灣蜆族群生存的環境。

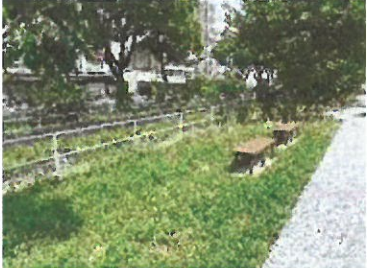
生態保育措施與執行狀況			
項目	生態保育措施	狀況摘要	照片(拍攝日期)
	加速植生恢復。	確實執行，已完成草坪鋪設，現地另有自生植被生長。

<p>拍攝日期：112年10月9日</p>

各項措施於施工階段多有執行，且並無其他異常情形發生，評估各項保育措施執行成效良好，但現地恢復之植生，仍有賴後續階段落實養護工作，維持長期良好植被覆蓋度，維持可供野生動物覓食的環境。

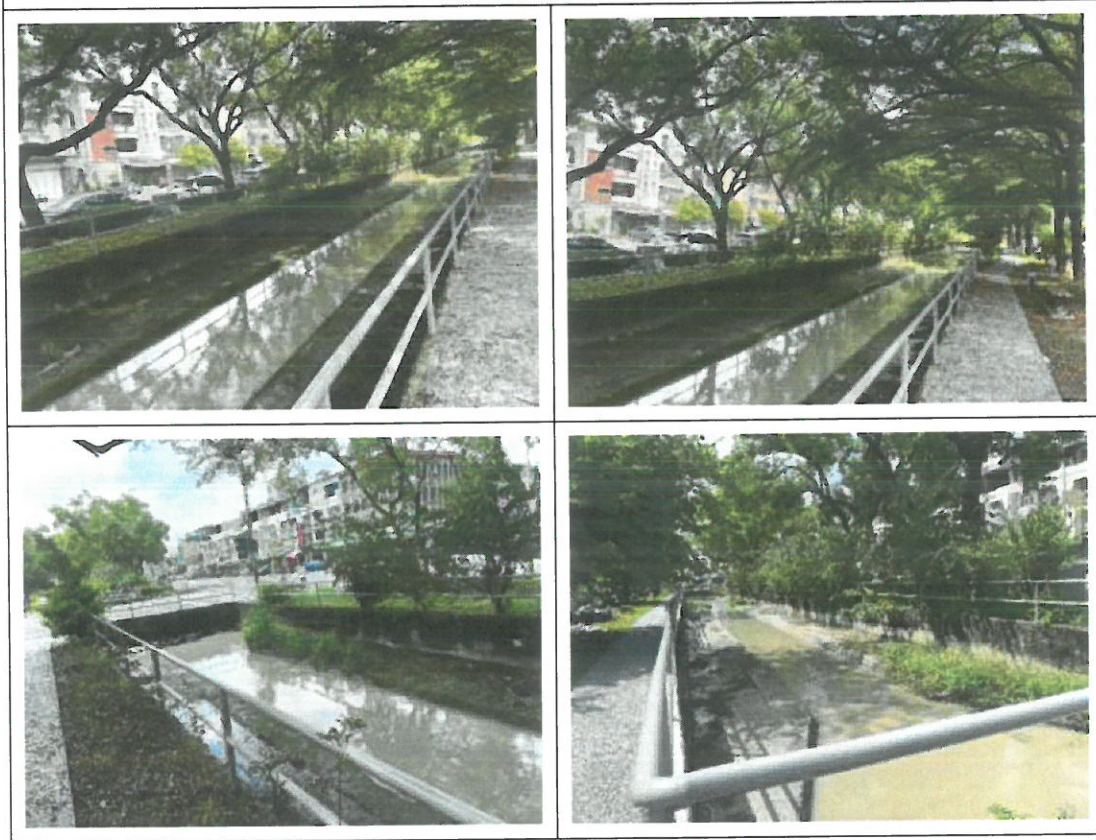
河道環境現況

本次現勘於重慶路與南京路交叉口設置一處水利工程快速棲地生態評估樣點，依照樣點水的特性總分、水陸域過渡帶及底質特性總分、生態特性總分進行評估，本次得分為 14 分，可發現樣點為人為整治之排水渠道，其水域型態多樣性貧乏，水域廊道連續性則受上、下游閘門阻斷，且水質混濁、水道中多有淤泥及水生生物有外來種，綜合以上結果，建議以減少高濁度水流流入、後續增加護岸孔隙、動物通道或植生等方向來使棲地分數維持，營造更適合動物棲息的環境（表 4）。

評估樣點在水域型態中因且水道受人工建造物限制，水流無自然擺盪之機會，得 0 分；水域廊道未受工程影響，但連續性遭既有水閘門阻斷，得 1 分；水質指標項目中，水體濁度高，但無異味及優養情形，屬有任一項出現異常，得 3 分；目標河段內的灘地裸露面積比率介於 25~75%，得 3 分；控制水路的兩側為人為營造的混凝土護岸，植被無法生長，得 0 分；溪濱廊道連續性具人工構造物或其他護岸及植栽工程，大於 60%廊道連接性遭阻斷且表面光滑，得 0 分；河段內河床為混凝土構成，底質被細砂土覆蓋的面積大於 75%且有廢棄物沉積，得 0 分；生物種類出現三類以上，但少部分為外來種，且有發現指標物種-臺灣石鮒，得 7 分；水呈現其他色且透明度低，得 0 分。綜合以上得分，於水的特性項目得 4 分，水陸域過渡帶及底質特性總分得 3 分，生態特性總分得 7 分，總計為 21 分。

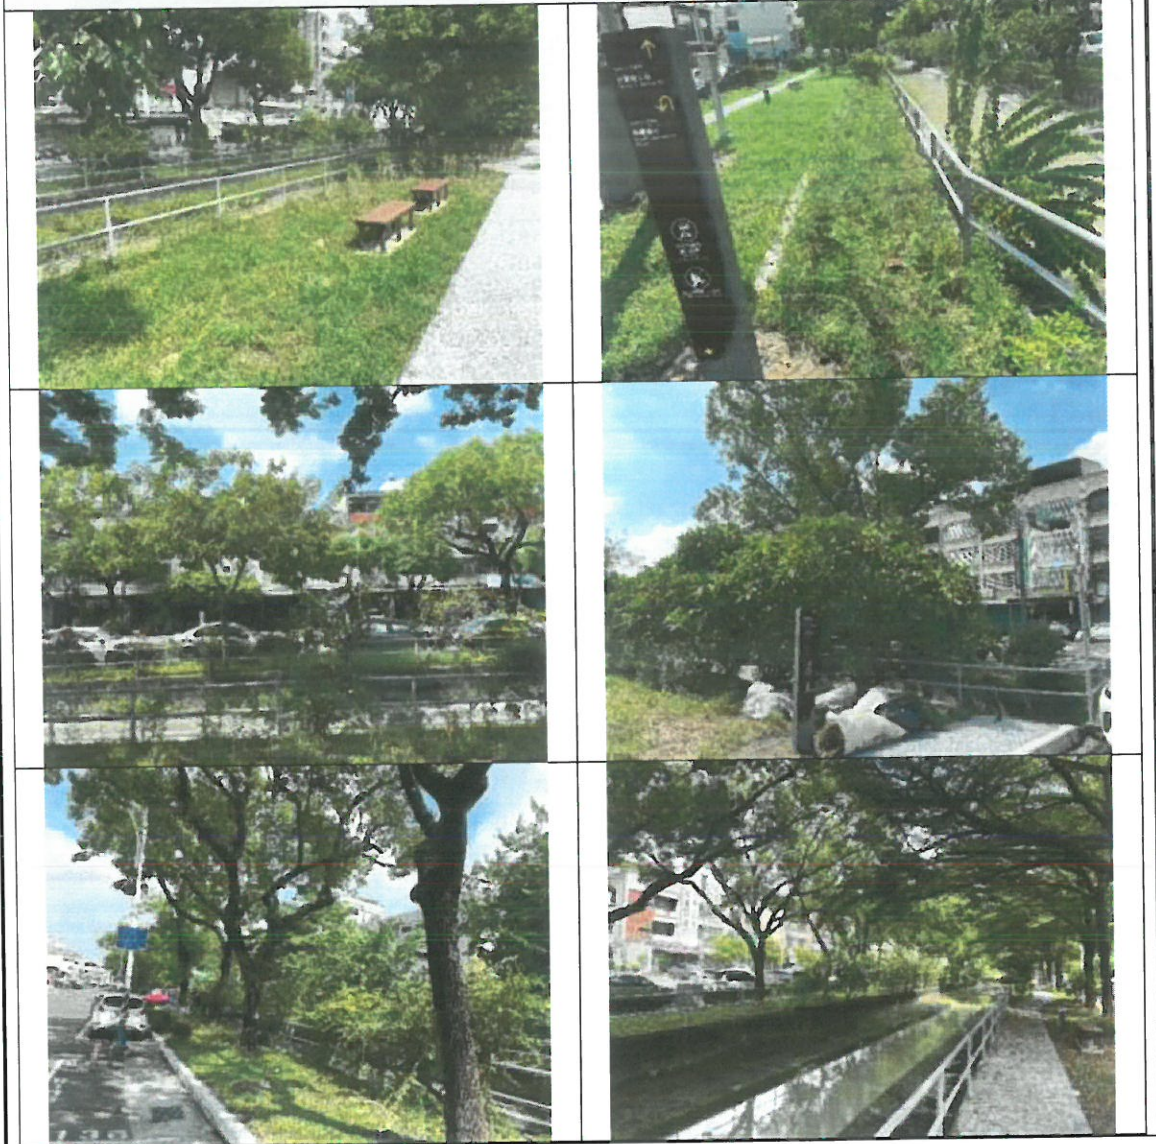
陸域棲地環境

拍攝日期：112年10月9日

現況描述：計畫範圍內喬木多有保留，新植草坪及其他景觀植栽現況生長良好。

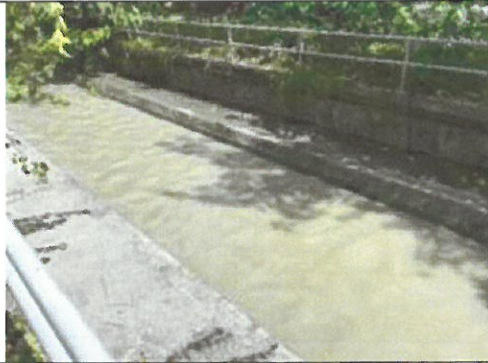
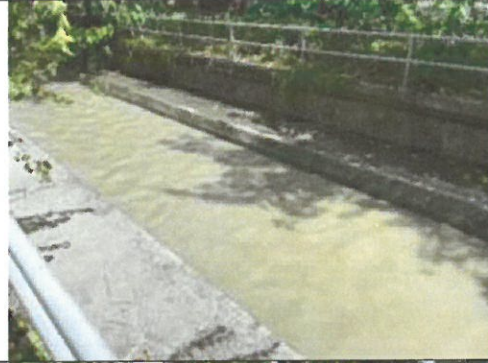
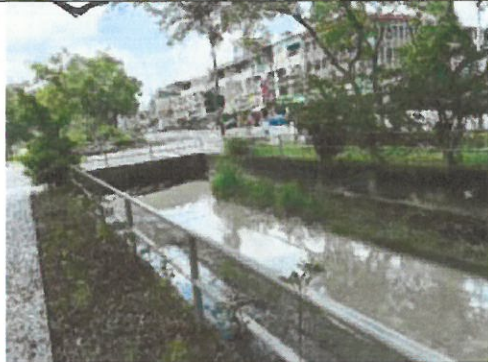
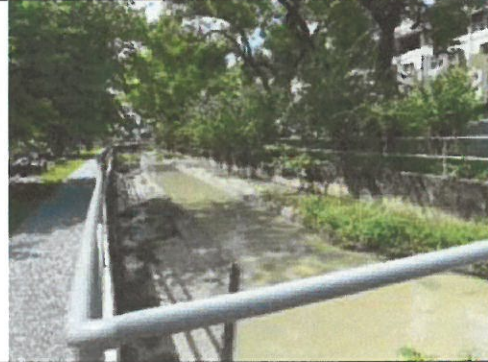
水域棲地環境

拍攝日期：112年10月9日

現況描述：水色受降雨影響，較為混濁，兩側皆為陡直混凝土護岸，且有設置水門。

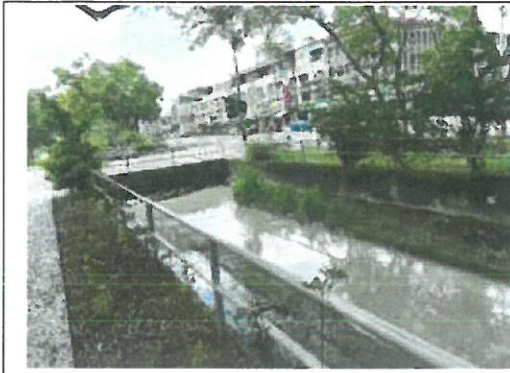
道將圳渠道現況

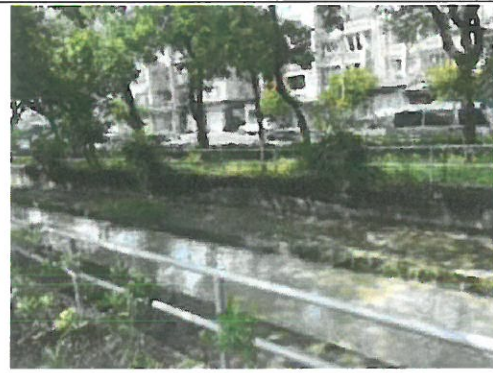
道將圳渠道現況
