## 第三章 流域污染源調查與分析

### 3.1 髒亂點調查

## 3.2 污染源調查

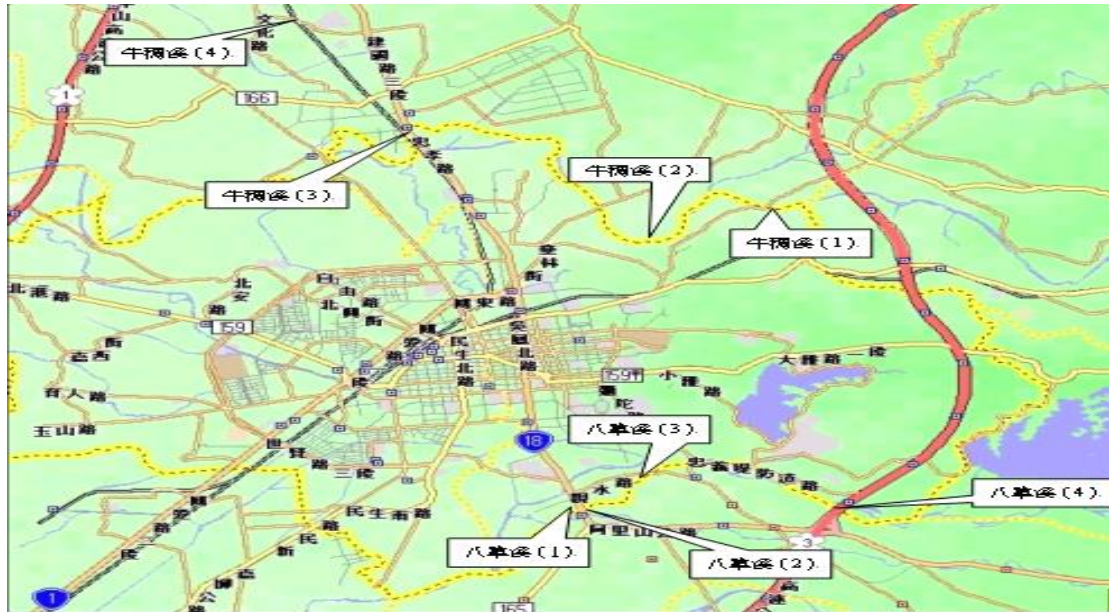
圖 3.1-1、髒亂點調查分布圖

髒亂點調查採稽查人員巡視與民眾通報方式進行，表 3.1-1 為調查記錄的表格，圖 3.1-1 為髒亂點調查之分布圖，主要記錄髒亂地點並定位，丟棄的廢棄物種類及拍照，以方便清潔人員前往清理，亦可配合河川巡守志工隊前往整理。

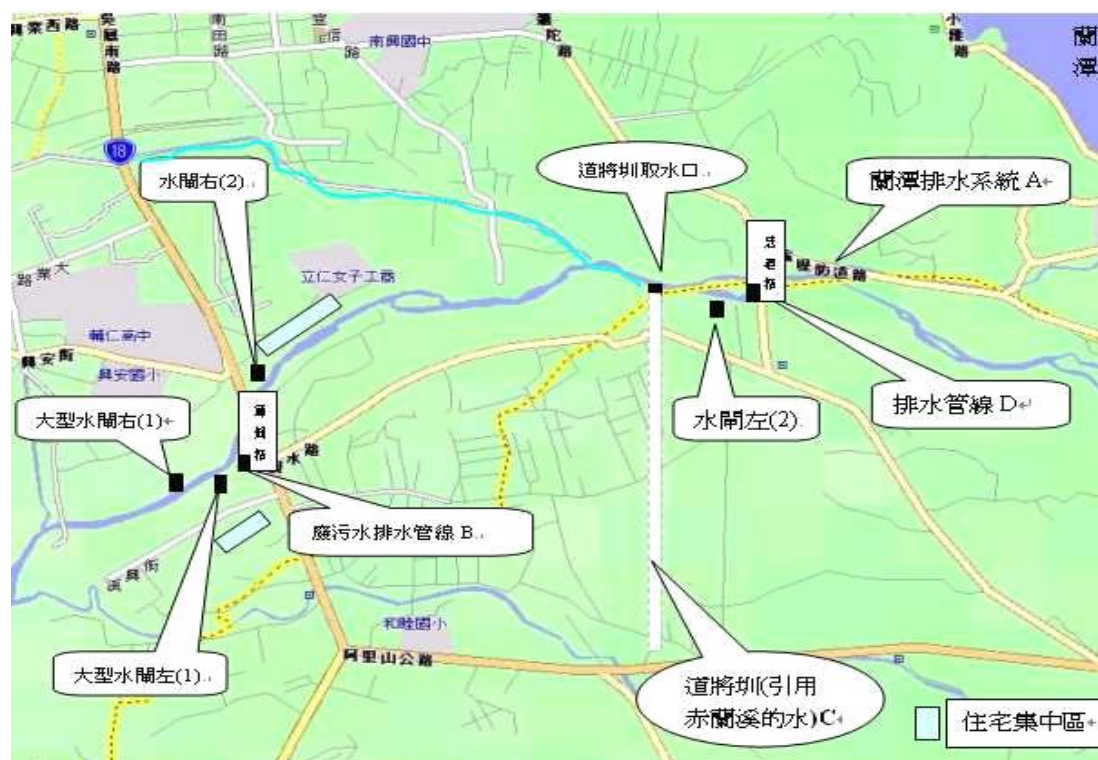
圖 3.2.1-1、八掌河流域污染源分佈圖

八掌溪流域污染源調查區域以軍輝橋以上為主，根據現場調查發現軍輝橋上游段排入八掌溪的渠道或管線不多，主要為雨水閘門，值得注意的是忠義橋下排水道所排出的污水十分混濁。表 3.2.1-1 為八掌溪污染源調查總整理，現場照片如表 3.2.1-2 所示，總計有 8 個主要排入八掌溪的排水道，其中流量最大的為忠義橋下排水道所排出的污水，為本區段最大污染源。

各污染源的地理位置分佈如圖 3.2.1-1 所示。

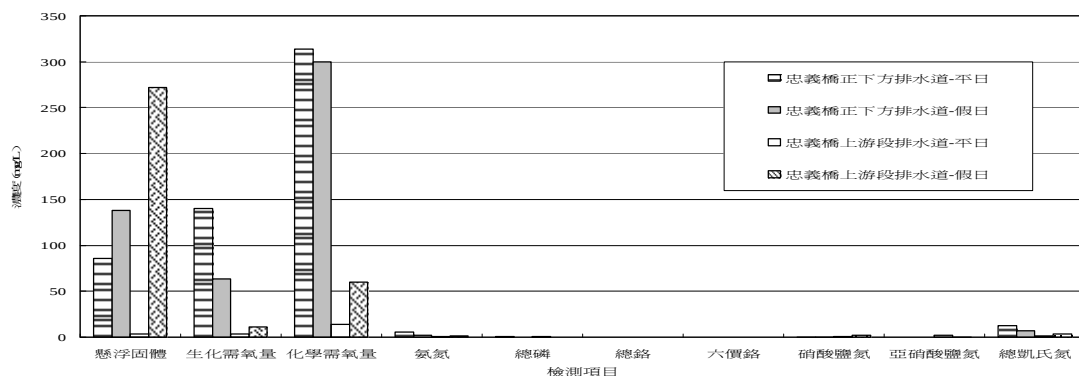
圖 3.2.1-3、八掌溪污染源污染程度比較圖

本局選擇忠義橋下排水道的管線和來自蘭潭水庫所排出的污水進行 24 小時假日與平日的監測，監測數據如表 3.2.1-2 所示。由表可以很明顯看出忠義橋下排水道的排水涵管所排出的污水污染相當嚴重，COD 濃度高達 300 mg/L 以上，BOD 濃度於假日時高達 140 mg/L 以上，平日也有 63 mg/L，顯示出該區域的生活污水問題相當嚴重。而蘭潭排水系統的排水道所排出的污水污染並不嚴重。可以很明顯看出忠義橋下排水道的管線受中埔鄉的生活污水影響相當嚴重，對此本計畫將針對此污染源進行水質改善工程的規劃，並持續監測忠義橋下排水道的污水水質。

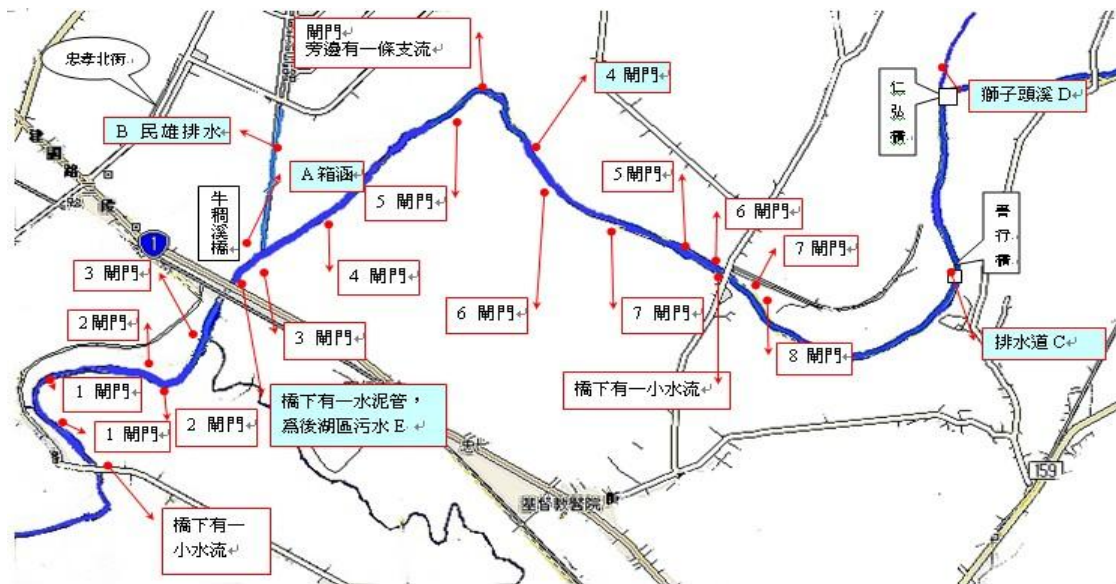
圖 3.2.2-1、牛稠溪流域污染源分佈圖

值得注意的是上游段來自嘉義縣畜牧業及後湖工業集中區的管線所排出的污水。表 3.2.2-1 為牛稠溪污染源調查總整理，總計約有 21 個主要排入牛稠溪的排水道，其中流量最大的為民雄排水系統的管線所排出的污水，流量 8,000 CMD 左右，各污染源的地理位置分佈如圖 3.2.2-1 所示。

註：需特別留意是左岸第 4 及 5 號閘門（參考分佈圖），後湖工業列管單位的放流水流經此排出。

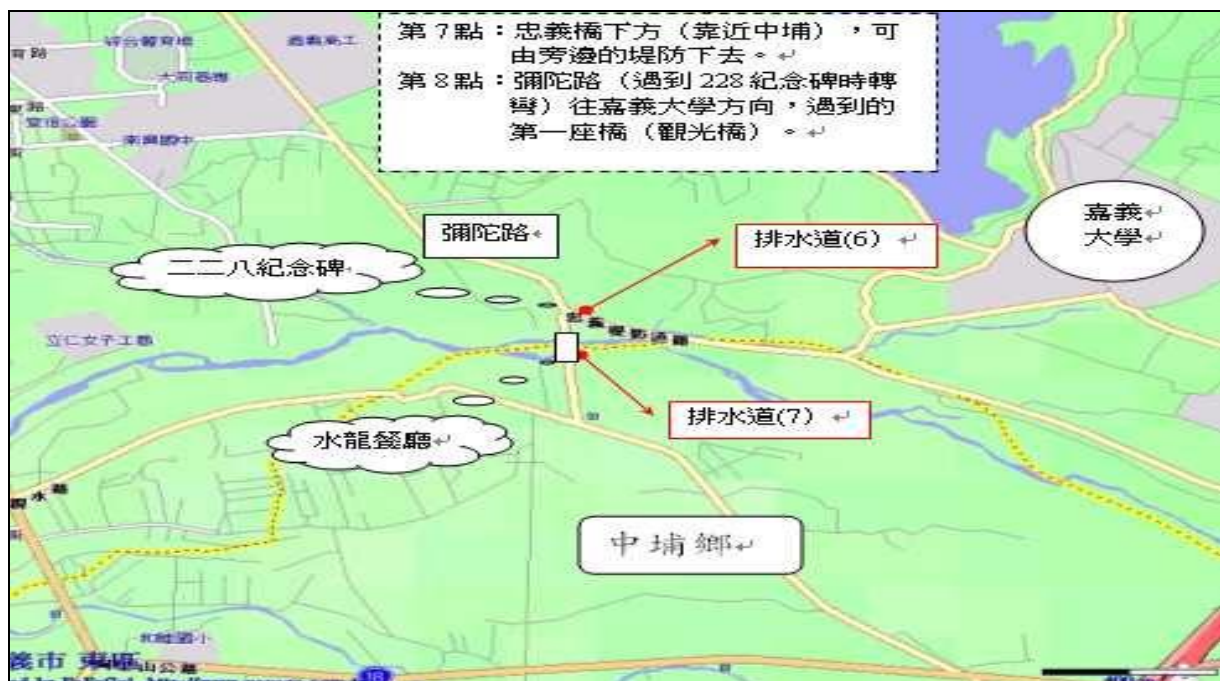
圖 3.3-1、八掌溪 24 小時採樣位置圖

八掌溪污染源經現場調查選定兩點進行 24 小時採混合水樣，分別為忠義橋下排水道的排水涵管及來自來蘭潭排水系統的排水道，忠義橋下排水道的排水涵管直接於忠義橋下進行採樣，蘭潭排水系統的排水道則以匯入八掌溪前的觀光橋作為採樣地點。採樣地點可參考圖 3.3-1，採樣結果如表 3.2.1-2 所示。

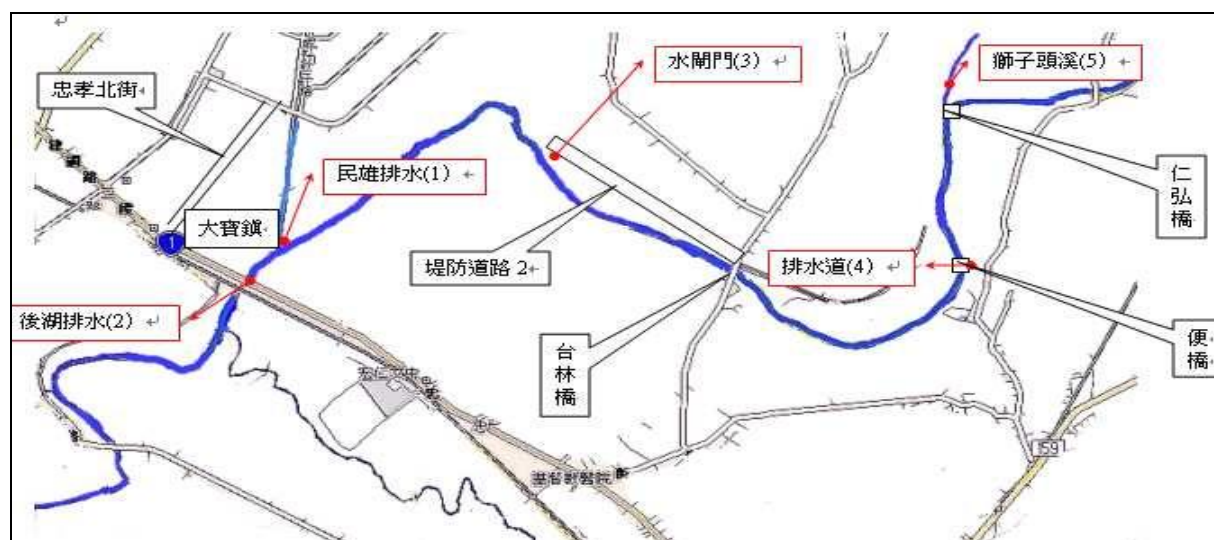
圖 3.3-2、牛稠溪 24 小時採樣位置圖

牛稠溪污染源經現場調查選定 5 點進行 24 小時採混合水樣，分別為 1.民雄排水；2.牛稠溪橋正下方的排水涵管（後湖工業集中排水道）；3.右岸堤防道路旁的水閘門；4.東義路附近生活污水；5.牛稠溪支流-獅子頭溪。民雄排水於匯流處進行採樣，牛稠溪橋正下方的排水涵管（後湖工業集中排水道）以出水口採樣地點，右岸堤防道路旁的水閘門處以直接採水方式進行，東義路附近生活污水則以便橋作為採樣點，牛稠溪支流-獅子頭溪以匯流處的人弘橋為採樣點。採樣地點可參考圖 3.3-2，採樣結果如表 3.3-2 所示，表中數字有反白者為該檢樣項目污染最嚴重者。由表可以很明顯看出民雄排水所排出的污水污染相當嚴重，COD 濃度高達 392 mg/L 以上，BOD 濃度於平日時高達 84 mg/L 以上，假日也有 23 mg/L，顯示出該區域的生活污水與工業廢水問題相當嚴重。然而後湖工業集中排水道污染也相當嚴重。而右岸堤防道路旁的水閘門、東義路附近生活污水及獅子頭溪所排出的污水污染並不嚴重。

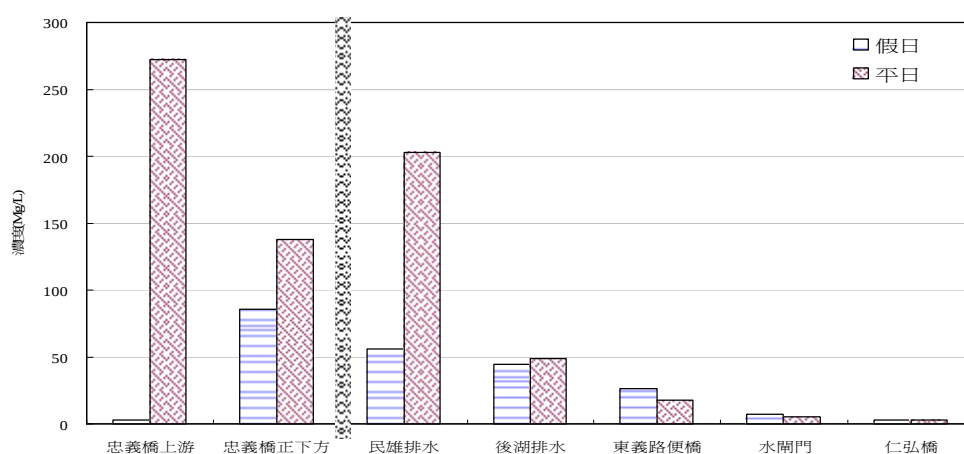
圖 3.3-3、各測站 SS 平均濃度

圖 3.3-3 至圖 3.3-12 為八掌溪和牛稠溪各監測站 24 小時採混合水樣結果的各項污染值比較圖。其中 SS 平均濃度以忠義橋上游段污染值較高，疑下雨時段水質渾濁影響造成，其次為民雄排水平日偏高；BOD 平均濃度以忠義橋下排水道污染值最高；DO 平均濃度以忠義橋下排水道和民雄排水表現較差；氨氮平均濃度以後湖區排水污染值最高，經巡視可能與上游段一戶家庭養了幾隻豬，糞便直接排入有關；總鉻和六價鉻平均濃度以後湖區排水及民雄排水污染值最高；而就水量而言，以忠義橋下排水道之污水量較高。
