### 4-11.1 鐵骨土底

#### 4-11.2 鐵軌雨棚

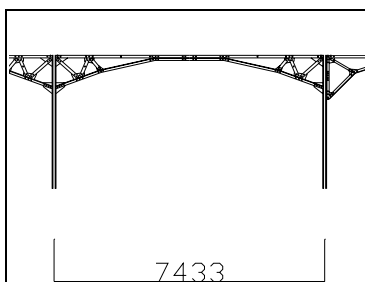
【圖 4-11-37】嘉義火車站第二月長向梁架 ca 型實測圖。

（二）連接部分，如短向（縱向）上端的節點板或下端未接地的收頭節點燈座。長向（橫向）的樑架、桁條、短向的桁架等部分，同時大多有承接落水管之整體考量設計；而據現場痕跡調查發現，嘉義火車站第一月長向樑架基本構法形式相同僅是尺寸及材料因不同時期搭建而有所不同；第二月台長向樑架則有 8 種「拱型鋼構樑架」【圖 4-11-37~44】。

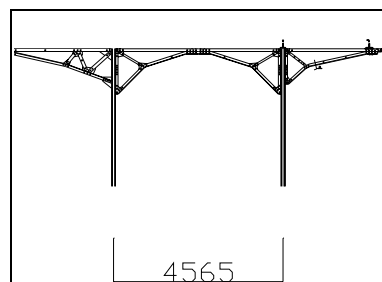
【圖 4-11-38】嘉義火車站第二月長向梁架 cb 型實測圖。

| 第二月台鐵軌雨棚編號及現況調查表 | | | | | | | |
|---|---|---|---|---|---|---|---|
| 3 | Aa3 | L 型角鋼 | | 3 | 2Cb1 | 4565 mm | 長向鋼桁架之唐草飾較小，下端破損。 |

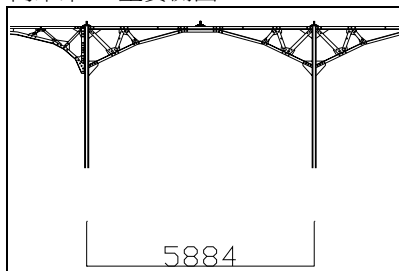
【圖 4-11-42】嘉義火車站第二月長向梁架 cf 型實測圖。

| | | | | 23 | Cf7 | 5884 mm | 原落水管下段破損。 |
| | | | | 24 | Cf8 | 5894 mm | 原落水管下段破損。 |

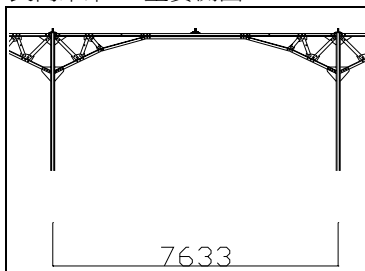
【圖 4-11-43】嘉義火車站第二月長向梁架 cg 型實測圖。

| | | | | 27 | Cg3 | 7602 mm | 原落水管下段破損。 |
| | | | | 30 | Cg6 | 7561 mm | 原落水管下段破損。 |
