4-9 屋頂

4-9.1 屋頂之防水作法

4-9.2 女兒牆及簷牆

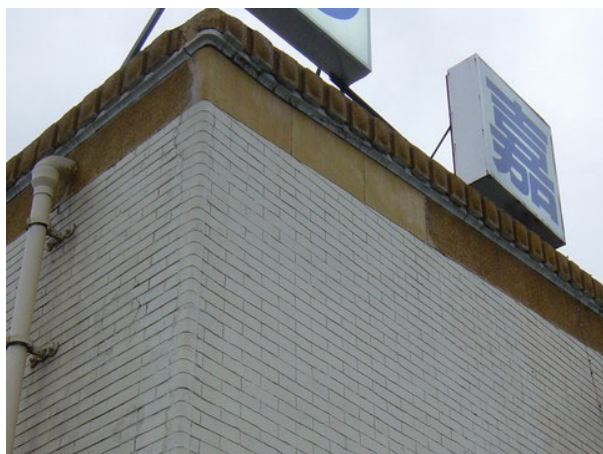
根據原始設計圖面，可清楚知道女兒牆及簷牆的構造和一般牆體一致，均為鋼筋混凝土構造【圖 4-9-9】【圖 4-9-10】。女兒牆和簷牆的部分在立面上的裝修是以開模洗石子呈現線腳的方式、在部分空間上緣只以一般洗石子的方式裝修，在屋面側與防水構法結合。因為構造方式都是鋼筋混凝土，所以應該不會有因不同構造而造成的破壞，所以女兒牆及簷牆若有破壞的情形，有可能是結構的因素造成。

【圖 4-9-9】105R 立面上緣的開模洗石

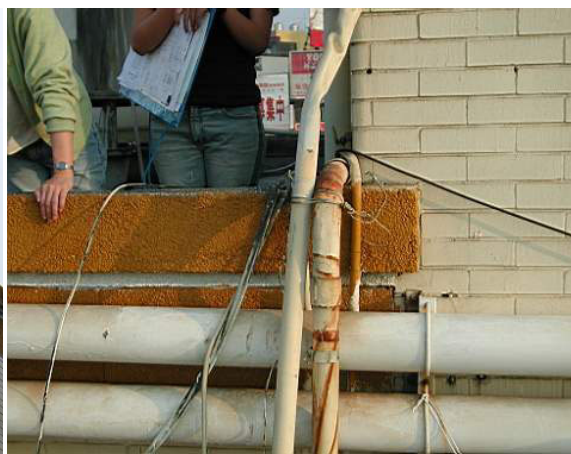
【圖 4-9-10】女兒牆的洗石子裝修與立面面磚裝修的轉接
