## 第二章 修復工程計畫

#### 一、各棟建築物破壞調查

嘉義市竹材工藝品加工廠等歷史建築修復工程工作報告書

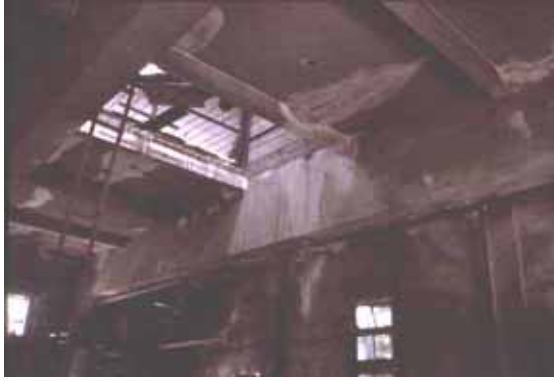
動力室主要的損壞狀況集中在牆體開裂、建築物南端二樓天花板破壞及南端後填充磚牆白華現象。該建築物在入口上端牆體發現垂直向裂縫（相2-7）。在二樓破壞現象部分，由相2-10可知在屋頂主要大梁上發現有水漬的痕跡，而在室內空間中央發現兩根架在大梁上的小梁之間的屋頂被敲除，其上增建屋凸建物，此外亦發現小梁旁邊發現鋼筋外露的現象（相2-9）。在二樓屋頂角落亦發現屋頂有裂縫發生，且水漬嚴重（相2-10）。

相 2-9 小梁旁邊發現鋼筋外露的現象

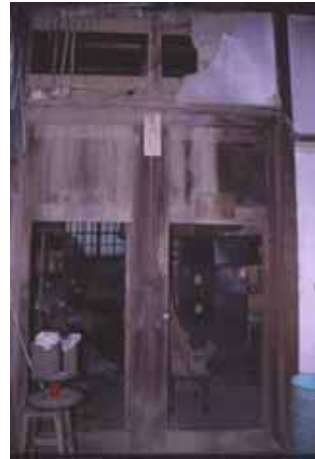
C區主要由兩間儲藏空間所組成，各儲藏空間隔間牆與北側牆體皆為編竹夾泥牆，而南側立面則主要為雨淋板，破壞位置如圖2-11所示。牆體的破壞狀況嚴重，南側雨淋板部分由於板材局部腐朽，導致雨水滲入內牆，而內牆一般又以黏土填充，因此亦遭到雨水侵蝕（相2-37）。北側兩儲藏室門口上方懸牆亦發現有破壞現象（相2-38），兩間儲藏室天花板及牆體交會處發現有嚴重水漬，因此判斷該區曾經發生嚴重的漏水(圖2-39)。

相 2-38 門框上方懸牆破壞

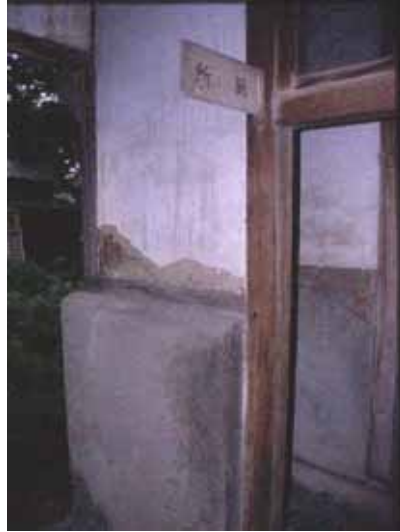
D區主要由廁所及臥室空間組成，與C區有一穿堂之隔。該區基礎高度較高（約一公尺），南側與西側牆體皆為雨淋板；而北側及東側（穿堂部分）則為編竹夾泥牆，破壞位置圖如圖2-12所示。調查後發現南側排水溝脫落異位（相2-40），且東側編竹夾泥牆體局部毀損（相2-41），在廁所部分天花板與C區相同，皆發現嚴重的水漬（相2-42）。此外，在西側基礎上發現磚牆有垂直向裂縫（相2-43）及北側編竹夾泥牆亦有嚴重破壞（相2-44）。

相 2-41 編竹夾泥牆體局部毀損

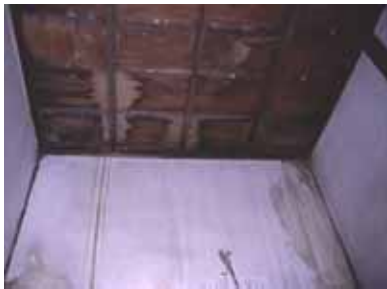
相 2-42 天花板嚴重漏水痕跡

此外，缺乏維護是辦公室主要破壞原因，沒有適當維護的情形下會產生漏水，亦影響下方木構件，導致木構件的腐朽。其辦公室屋頂的屋瓦亦有相當大的比例發生脫落異位，這樣的現象會導致屋頂漏水，雖然在檢查其屋架後並沒有發現有嚴重的白蟻及生物劣化等現象，但雨水滲入牆體亦會對牆體的木構架產生影響。

錯位及破損的屋面瓦應立即修補以避免繼續漏水。

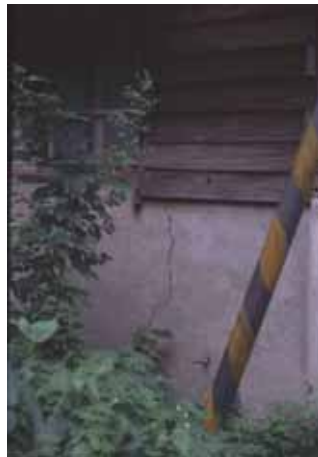
相 2-43 基礎垂直向裂縫

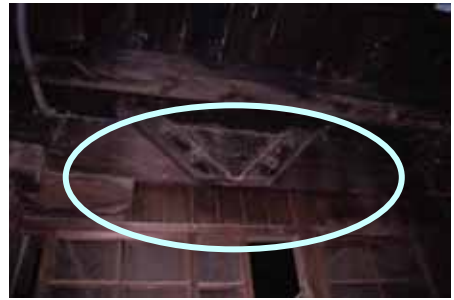
B區位為整棟建築物的西南方，該區的破壞主要係因為位於兩座不同結構系統的屋架（正同柱式與副同柱式屋架）的交界，因此在原本設計中有一木造天溝。由於木造天溝的腐朽漏水（如相2-53、54），導致許多構件有嚴重的水漬及白蟻危害的現象發生。由相現場勘查照片可知，該區共包括兩根大型複合柱，上承接一大型桁架梁，由於屋頂漏水（相2-55、56）導致這些複合柱及梁構件皆有嚴重腐朽問題（相 2-57）。另外在窗框柱部分，東邊有一根窗框柱有折斷現象（相2-58），而部分嚴重漏水區域已有明顯蟻路出現（相2-69）。綜合B區破壞調查發現，該區所有構件幾

相 2-57 桁架梁水漬現象並有生物性劣化

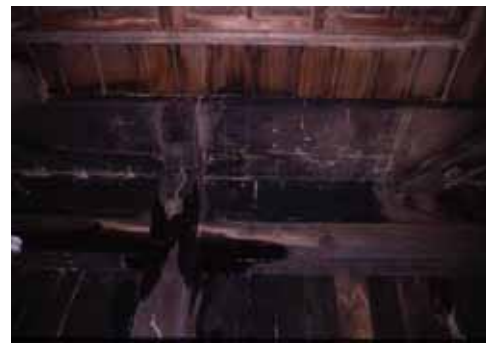
相 2-72 機具工廠 B 區構件腐朽

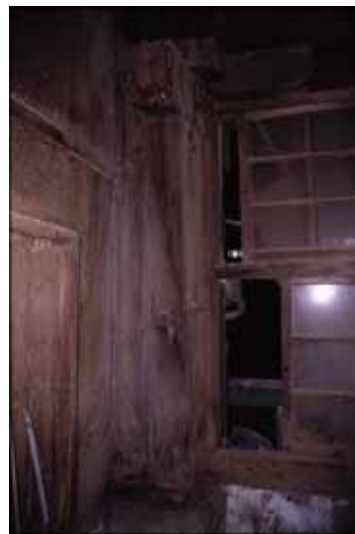
相 2-74 機具工廠 B 區構件腐朽

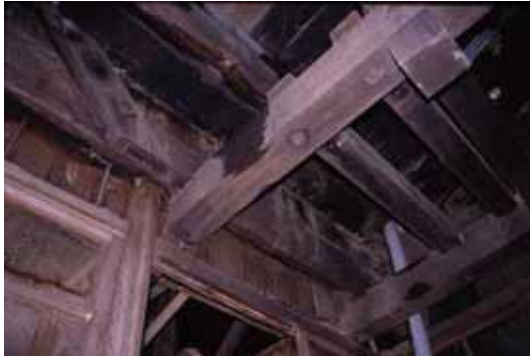
相 2-75 機具工廠 B 區構件腐朽
