第七章 保存及管理原則建議

第一節 文化景觀登錄範圍與內容檢討

第三節 保存等級區分與管制、修繕原則與執行策略

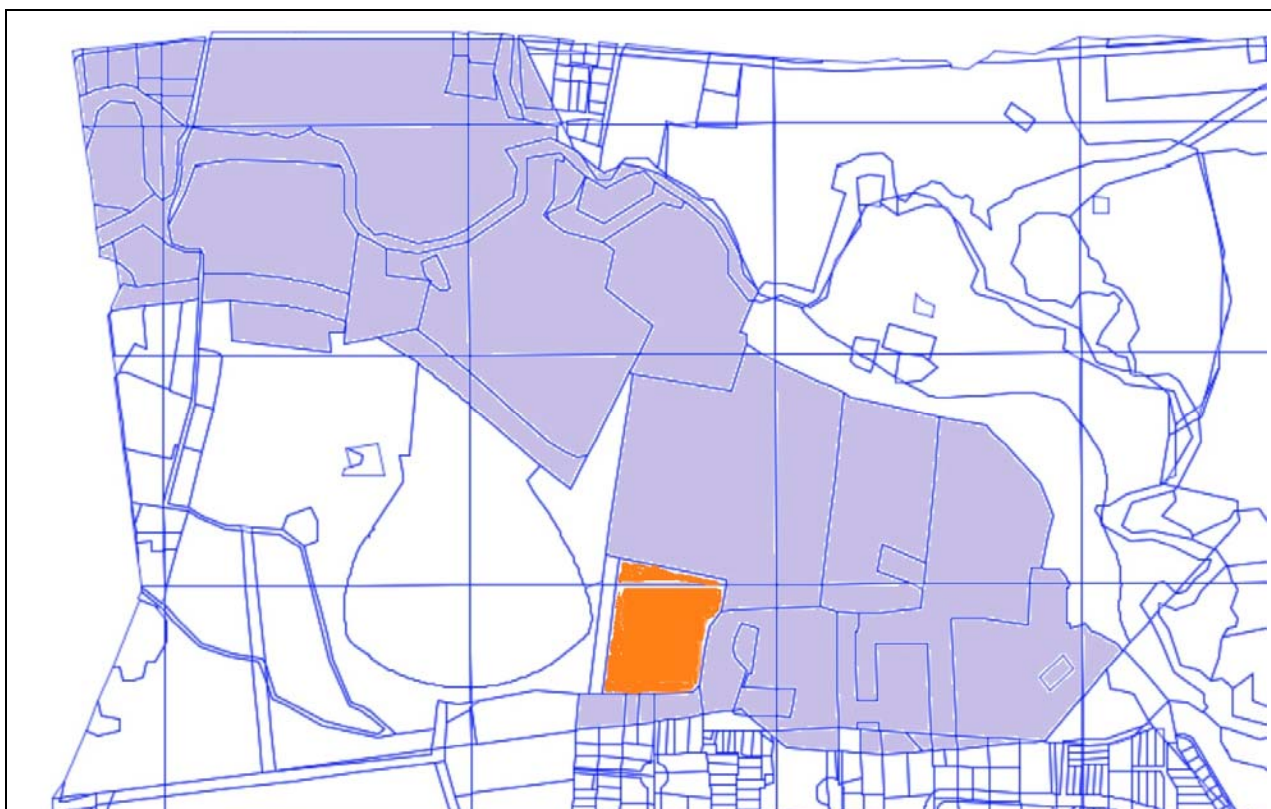
【圖 7-1-1】淺色區塊為建議登錄地號範圍（不含棒球場），深色區塊為公園管理科未列地號，宜一同補列為嘉義公園範圍。

為使保存維護計畫的管理機關單純化，本研究建議在樹木園與公園間的界線，宜以目前管理維護現況作為劃分。亦即採用林試所的範圍認定方式，劃定公園的東界。此外，公園管理科所列地號中，顯屬遺漏的東川段 1047-1 地號，此次宜一併補入。

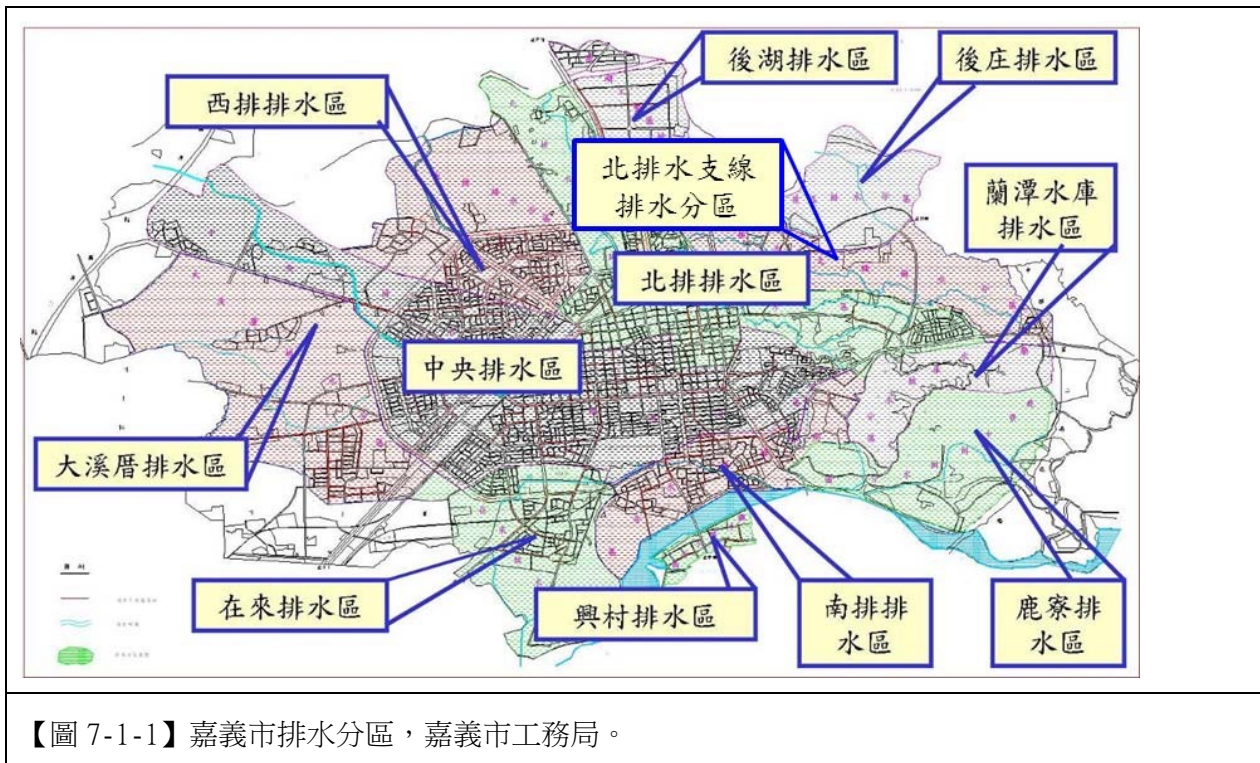
【圖 7-1-1】嘉義市排水分區，嘉義市工務局。

野溪的水質關係嘉義公園的核心價值內容，需進行管制，以維持水質清冽。野溪上游在樹木園內，穿越公園後，往北流入北大排。在目前的嘉義市都市計畫的排水系統中，野溪被劃屬兩水下水道的北排排水區（下圖）。

北排排水區東起仁義潭地區姜母寮，西到文化路，北道忠孝路、忠孝二街，南到延平街、中山路。嘉義公園與樹木園內的野溪為此系統內的北 15 支線，收集範圍為嘉義公園及植物園內的雨水逕流，集流面積 88 公頃，於民權東路所設置箱涵可容排放五年一次暴雨量。¹嘉義市的公共污水下水道普及率低，到 2011 年公共污水下水道的設置率是 0%，而在污水下水道設置完成前，雨水下水道同時供污水下水道使用。²因此，野溪目前是同時做雨水與污水下水道的排放水道，目前僅規劃收集公園及植物園內的雨水及污水，可能的污染源為公園和植物園內設置的廁所等污水管所排放之污水。未來應對園區內污水處理設備加以檢視，以維護野溪水質。
