第五章 嘉義公園文化景觀核心價值與構成元素

第一節 核心價值之定義與確認

第二節 文化景觀構成分析

第三節 嘉義公園文化景觀元素指認

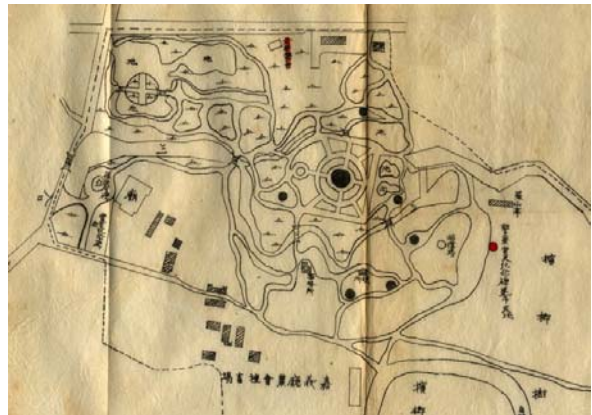
【圖 5-1-2】1912 年嘉義公園圖

1912年嘉義公園設計圖中，北側之圓環形草坪(圓形花壇)即是歐式景觀風格的呈現，中央為圓形主景，擴散出同心圓為花壇第二圈，外圍則連結主園道；透過八條交錯之直線步道，分割且引領進入花壇草坪。其配置分割樣式與1890年代霍華德田園城市模式相似，而相似的花壇形式也出現在日本第一座公園日比谷的競圖設計圖稿及台北新公園設計圖。另由1918年公園圖例可知圓環形草坪以草花綠地為主，藉由步道悠遊其中。

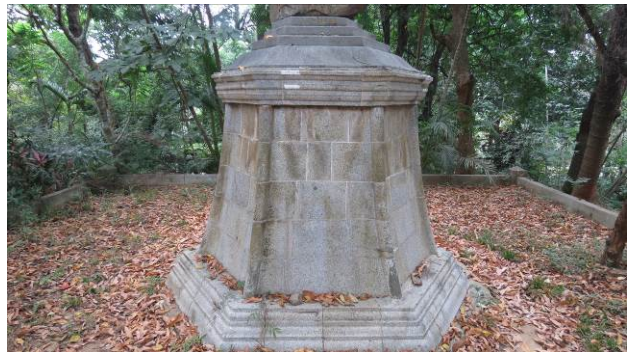
【圖 5-1-4】警察官紀念碑僅存底座

1913(大正 2)年所建，原圓柱狀青銅碑體拆除，僅保留花崗石基座。連接平台之階梯仍維持舊觀，中層平台空間兩側列植大王椰子，使其視覺焦點更為強調，並形塑筆直崇敬之紀念性空間感。

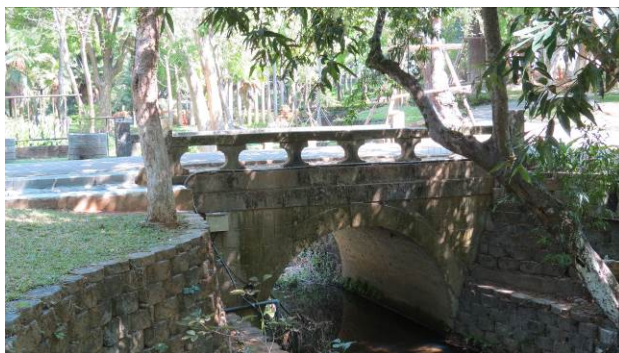
【圖 5-2-11】大正時期彌生橋景觀現況

主要內容包含河階地、拱橋、珍貴老樹金龜樹等景觀；無名拱橋長 8 公尺餘，造型優美；善園橋為嘉邑行善團於民國 79 年施作完成，別具意義。彌生橋橋面寬度 5 公尺，橋下為拱形橋體，大正 7 年 3 月建造完成。日の丸橋，連接兒童遊園地及池島區間園區，為野溪末段，昭和 9 年鐵筋混凝土造，橋端有欖仁及盾柱木等形成優美景觀。

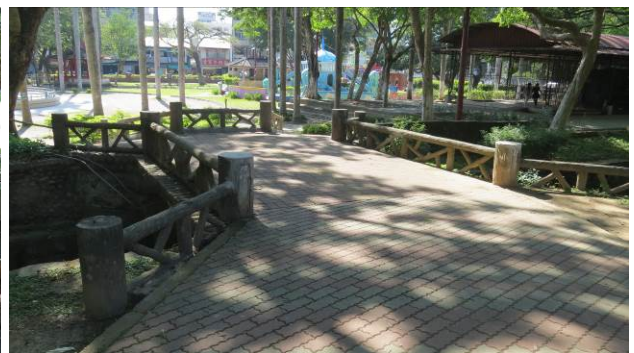
【圖 5-2-12】日の丸橋為連接兒童遊園地的重要元素

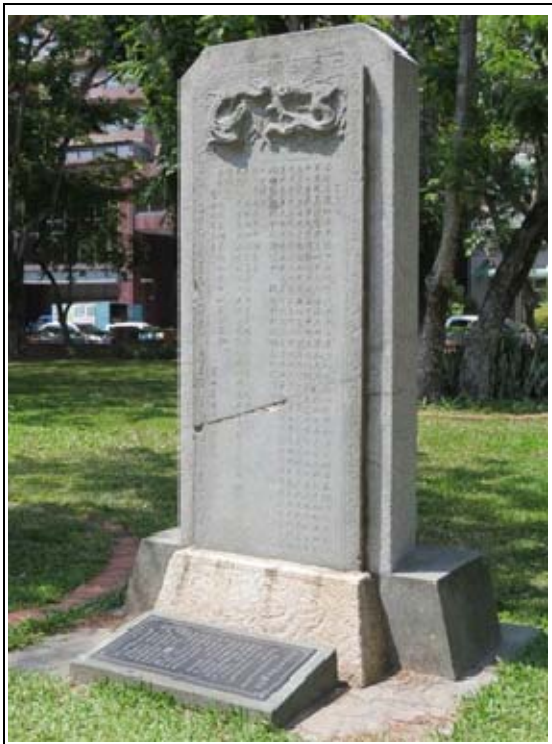
【圖 5-2-19】碑文清晰可辨，但斷裂痕跡明顯

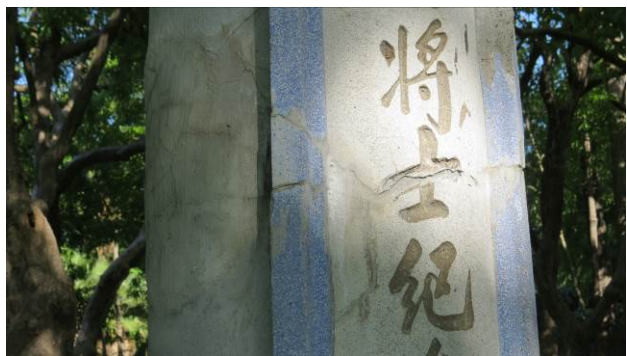
【圖 5-2-23】碑體中間有經修補的明顯裂痕

碑體碑體為 2.3 公尺的砲彈型碑體，上有國徽，中段書有碑名，下段為代理嘉義縣縣長金輅立碑等碑文。基座為圓形以砲彈形式裝飾，整體設計極具戰事特色。其與嘉義歷史相關性較低，紀念性質及對象與忠烈祠奉祀者相近。

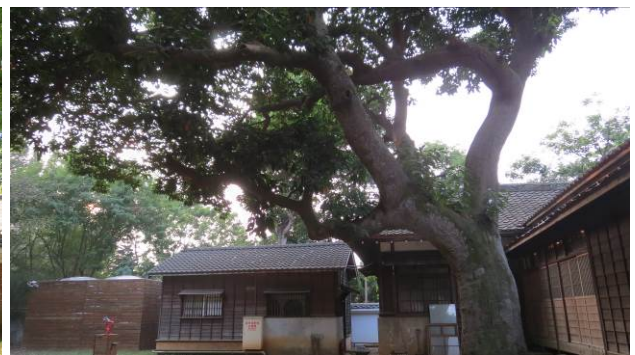
【圖 5-2-27】後院錫蘭橄欖主幹有腐朽跡象宜再檢測防護

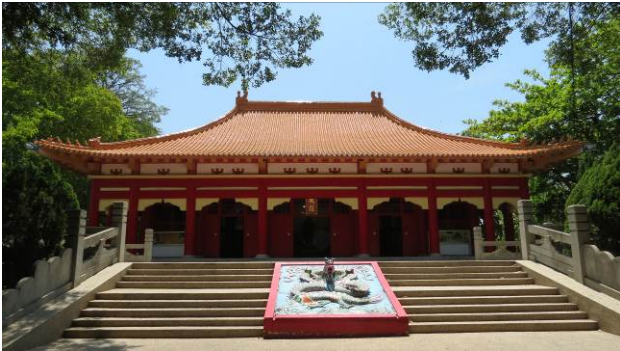
【圖 5-2-30】孔廟大成殿外觀現況

1963(民國 52)年於建造孔廟，大成殿為單簷廡殿七開間鋼筋混凝土建築，仿中國北方宮殿樣式，樣式簡化較未考究；因腹地不大，並無設置崇聖祠或萬仞宮牆等，僅於 1975(民 64)年興建混凝土磚造的附屬建築明倫堂。另於大成殿前設置半圓形的泮池，形成中國式傳統的崇敬空間及軸線。

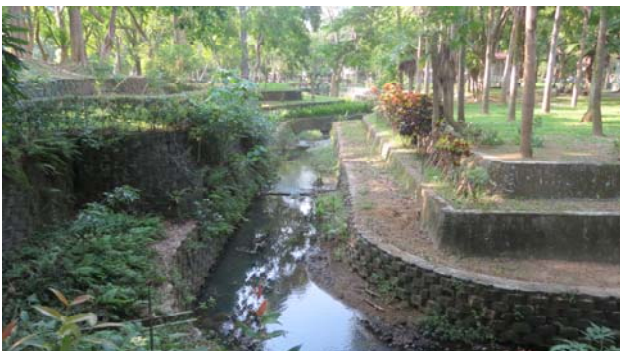
【圖 5-3-7】整治後野溪河階地規則且人工化

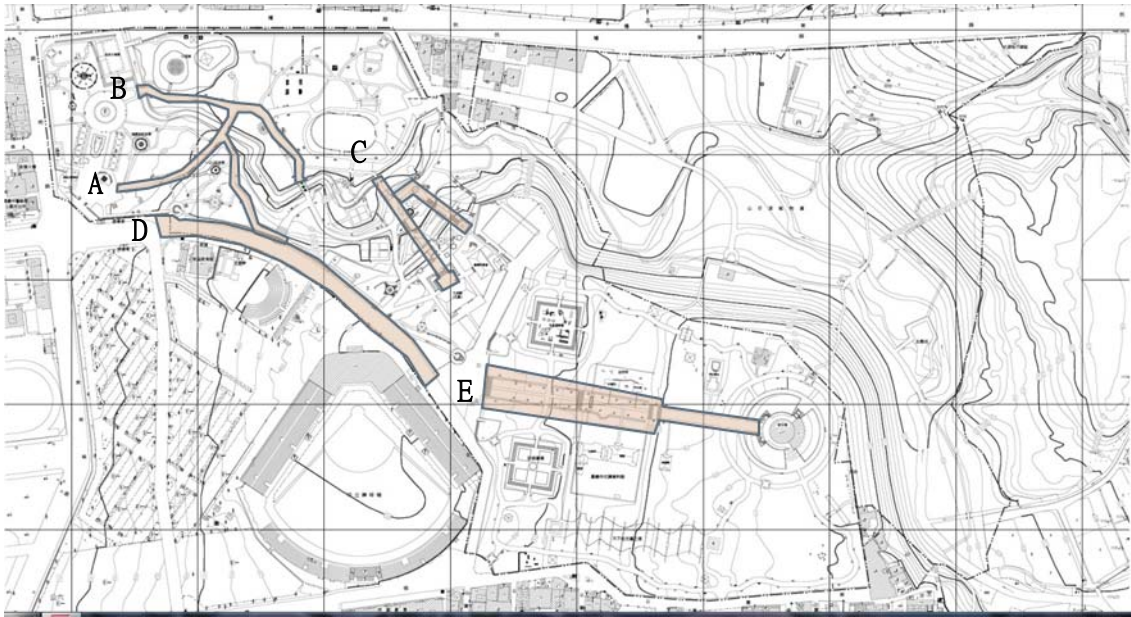
【圖 5-3-10】公園路徑指認位置圖(條狀色塊)

公園路徑串聯景點外也是景觀的一部分，本案以日治時期公園之園道，比對目前公園道路及步道，指認路徑如下：

- A.公園入口 — 彌生橋 — 道貫古今牌樓
- B.辨才天池島步道 — 善園橋前
- C.野溪拱橋 — 警察紀念碑及孔廟
- D.行人徒步道 — 棒球場
- E.參道入口 — 神社

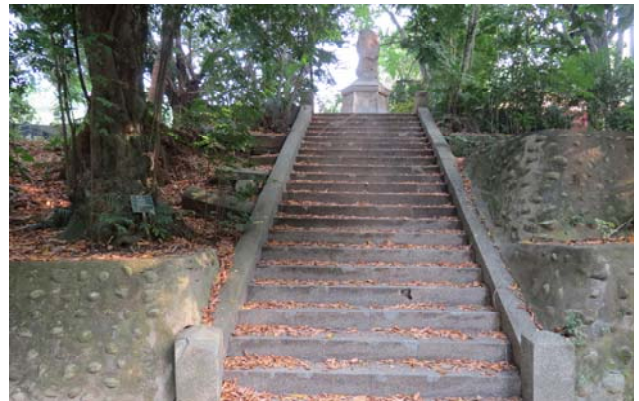
【圖 5-3-18】警察紀念碑及階梯步道現況

由公園內野溪以南至警察紀念碑。範圍內高層變化由 39 公尺至 52 公尺；目前該地形以礫石駁坎處理成三個，以階梯連結，主要地貌為小葉南洋杉及大王椰子列植最為顯著。指認文化景觀元素：坡地地形景觀、嘉義廳警察官殉難紀念碑座、路徑階梯、大王椰子及 1980 年遷入的公園的青芝亭等。

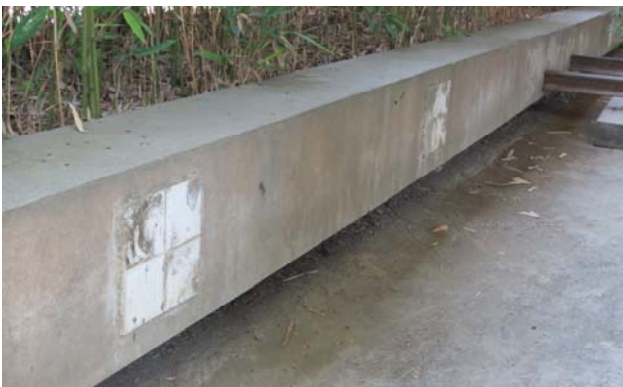
【圖 5-3-25】游泳池池垣殘蹟現況

公園西北隅，緊鄰公園入口，以野溪與原辨才天池島景區(今小西湖景區)為界，北側及西側分別以民權路與啟明路為界。1934(昭和 5)年，由大阪橋本庭園工務所設計施作，主景為高 88 公分的尿尿小童及水盤，前景為水池，形貌仍保存；另火車頭展示區仍保留泳池池緣等。指認文化景觀元素：尿尿小童噴水池、游泳池池緣、蒸汽火車頭及 1961 年的洗石子溜滑梯。
