嘉義市市定古蹟 葉明邨墓修復再利用

調查研究計畫成果報告書

委託機構 | 嘉義市文化局

承辦單位 | 國立嘉義大學臺灣文化研究中心

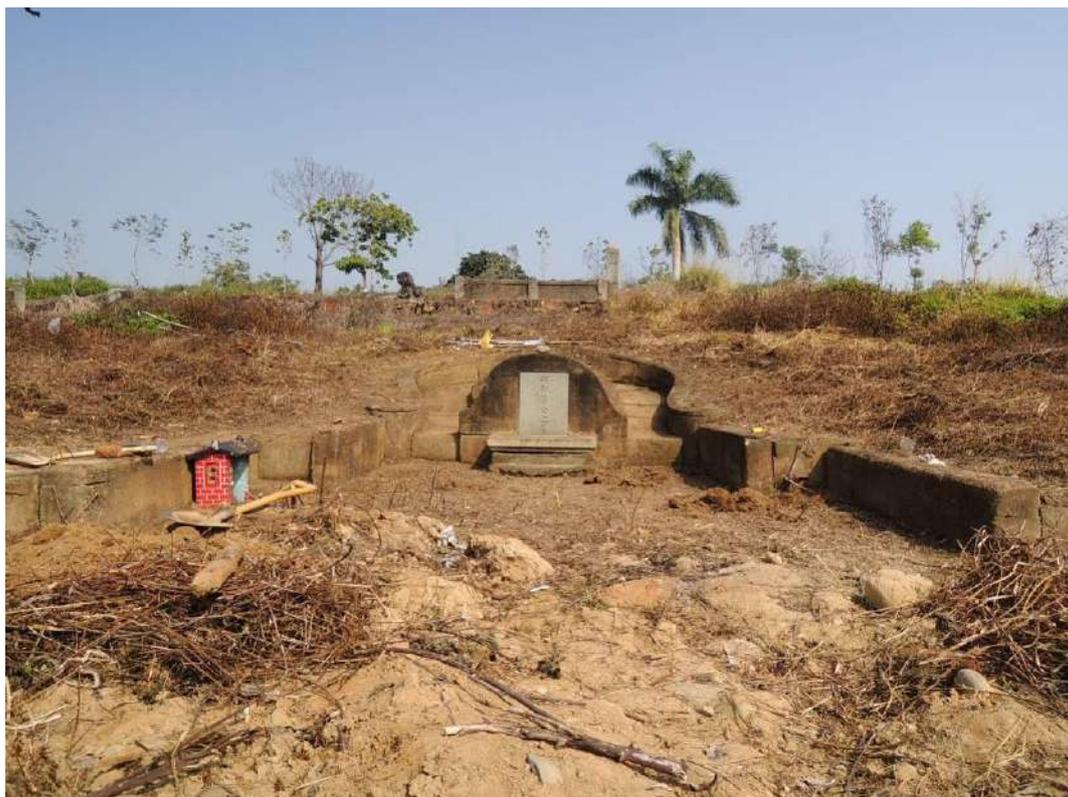
圖 3-2 葉明邨墓塚現況 (2013 年拍攝)

嘉義葉明邨墓塚形制，大致與傳統墓塚相同，包含：墓碑、墓桌、墓龜、墓手與墓埕等主要構造。(圖 3-2) 墓肩、墓手與墓龜的內環、外環均為三合土夯實而成；墓龜外溝與墓埕則為三合土鋪面，方便排水與管理維護。(圖 3-3) 以下為嘉義葉明邨墓塚各部位之構造調查說明：

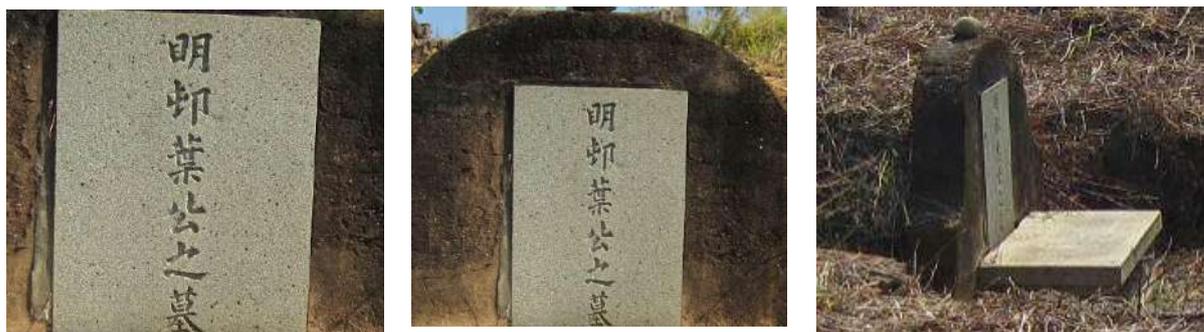
圖 3-4 墓碑、墓肩和墓桌（墓桌嵌入墓碑約 8 公分）

三合土的成分墓肩石與碑心接合處，因年代久遠，左右側有不規則裂紋，修補時未依原材料修補，故墓肩石表面有水泥砂漿修補痕跡，右側與碑心接合處，有粗糙水泥砂漿填補溢出情況。

墓桌之石材與墓碑不同，而且墓桌可能是舊墓桌太低，又在其上疊置一大塊花崗岩為桌面，故墓桌可分為上層、下層兩部分，下層由三面石塊圍成，正面的石塊打造如桌腳，上面還刻有紋飾，其紋飾如圖 3-6 所示；側面的石塊和正面雕刻花紋的石桌間有縫隙，左側還有破損。下層的石塊上面已長滿青苔，不易看出材質，磨去青苔，仔細查看其石材是為砂岩。下層砂岩墓桌高約 20 公分，上層墓桌則由整塊質地堅硬的花崗岩石材形成桌面，其長寬尺寸為 111cm×62.5cm，厚約 10 公分。墓桌以嵌入方式和墓肩及墓碑接合。

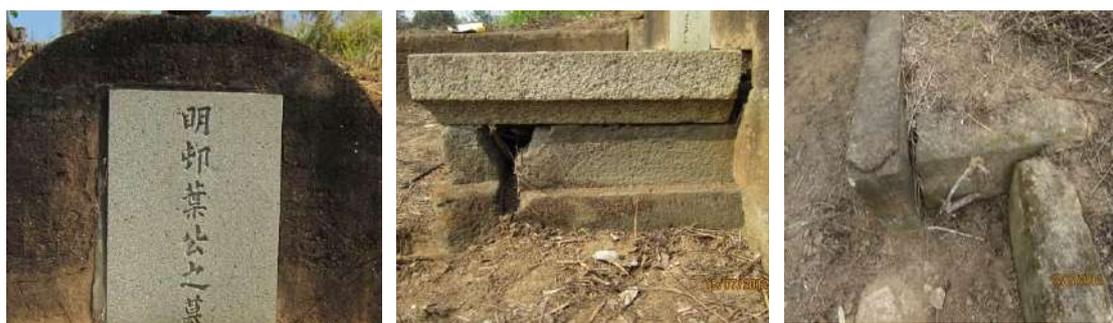
圖 3-5 墓肩與墓碑接合處的水泥修補（左）、下層墓桌破損（中）、墓手破損（右）

左右頭曲手圍成拜埕（明堂），左右二曲手圍成墓埕（外埕）。兩曲手、一伸手之墓手均有嚴重之裂痕。（圖 3-5 右圖）

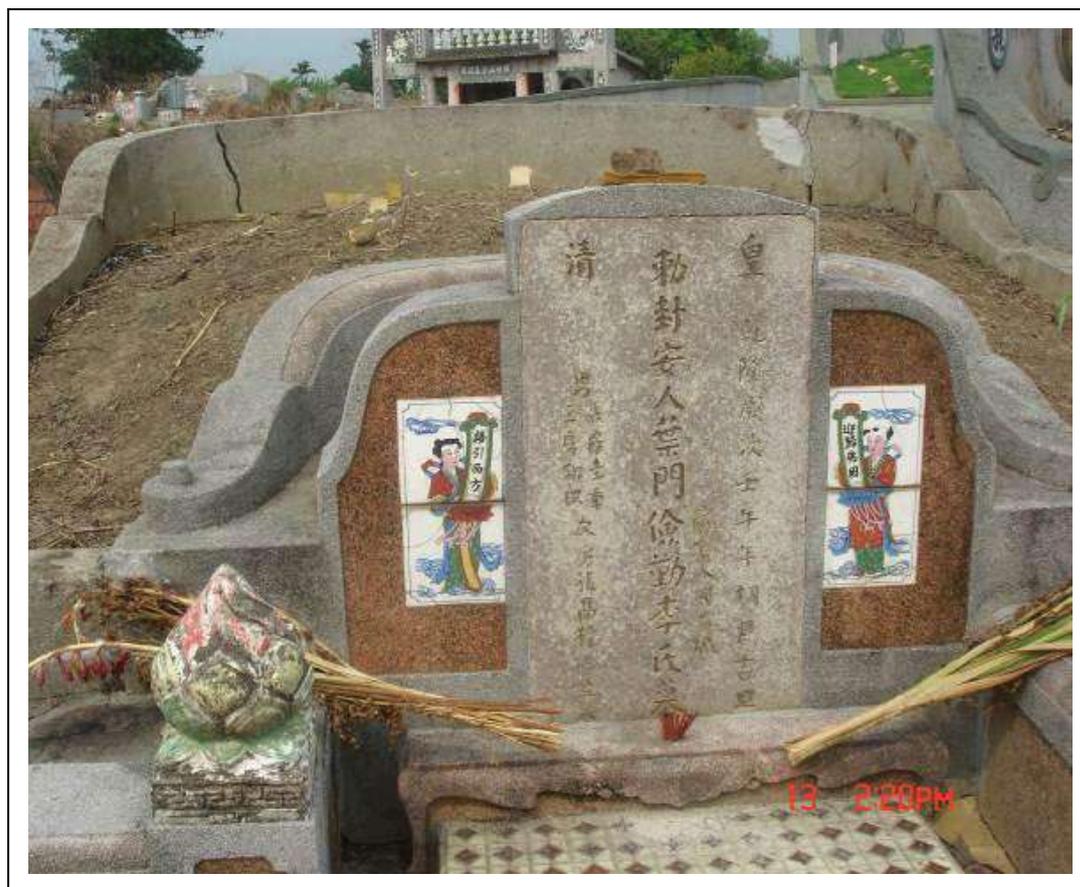
圖 3-10 葉明邨繼室李安人之墓

葉明邨墓始建於清乾隆 20 年（1755），迄今已超過 250 年。一般古墓如果沒有後人，常流於最初是荒烟蔓草，最後因後墓疊置前墓而消失。有後人者，最初雖常祭掃，但通常年代一久，後代若只祭祀近祖，容易忘了遠祖，最後遠祖之墳也消失於荒烟蔓草中。另外，也有因對於祖墓過度重視，經常整修，導致雖為古墓，卻修得「古味」盡失。葉明邨妻子李氏卒於清乾隆 26 年（1761），次年修墳安葬於紅毛陂，而後不知何因，又將其墓遷葬至水牛厝的小埔仔公墓。遷葬後，葉妻李氏之墓歷經多次重修，一再重修的結果，目前僅墓碑依舊，墓肩、墓牆等部分，已是水泥、洗石子、貼磁磚等，使乾隆間下葬的古墓，今日看來卻一點「古意」也無。（圖 3-10）比較葉明邨墓和其妻之墓，僅墓桌正面的墓桌腳花紋相似。

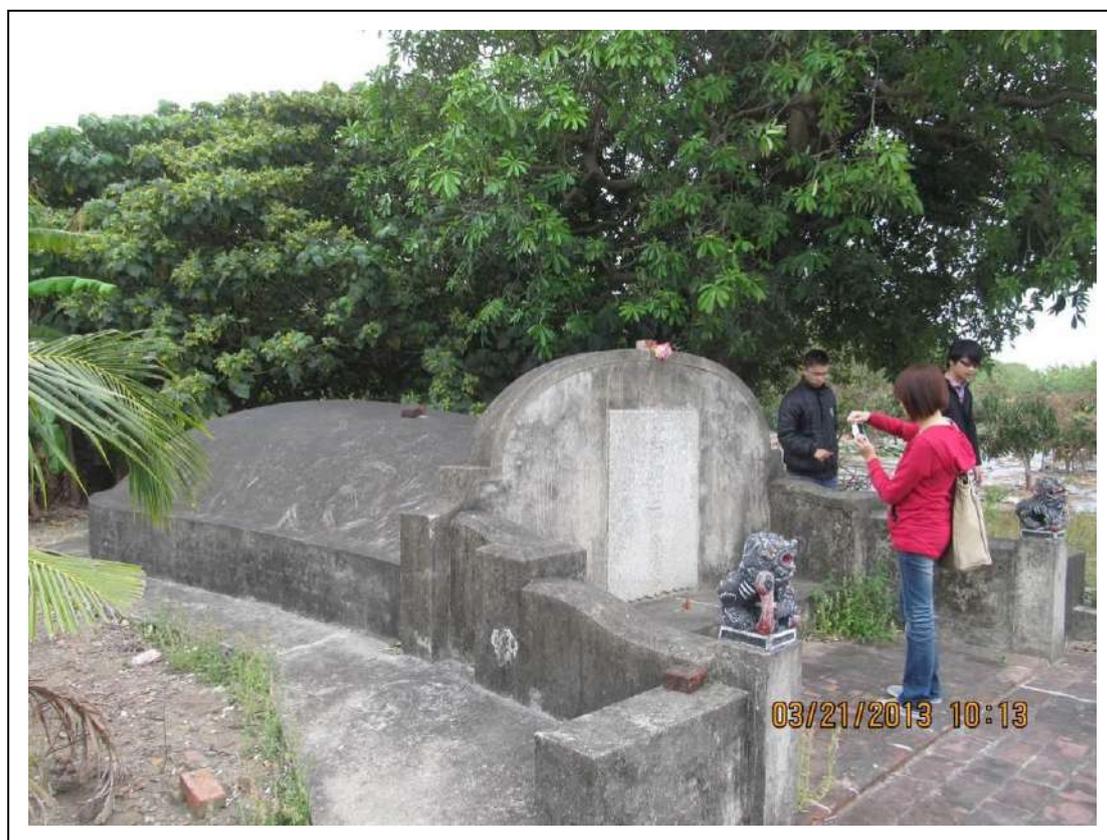
圖 3-11 皇明聖之省之二鄭公子墓

明代墓碑雖多達八十餘件，但墓塚保留者甚少，鄭成功、鄭經、陳永華諸人的墓塚，在清領後已遷葬回故里。在臺之明墓，除寧靖王五妃廟墓合一外，列入古蹟的明墓有寧靖王墓、藩府二鄭公子墓、藩府曾蔡二姬墓、曾振暘墓等，但這些古墓都在日治時期、甚或戰後重修。重修之明墓，除了墓碑為原件外，其餘墓塚的建材，甚或樣式，已遭整修得失去其原貌。（圖 3-11）

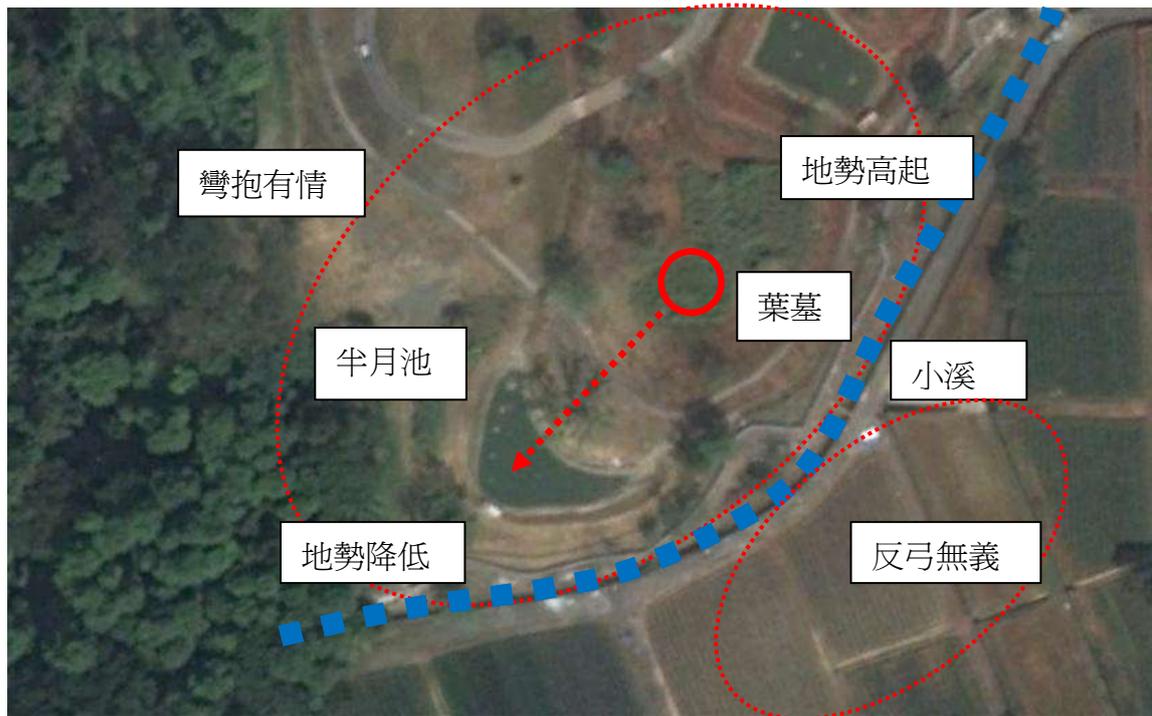
圖 4-11 葉墓藏風聚氣的空間環境構成

葉明邨墓的風水環境構成而言，目前其墓埕面對著疑似半月池的滯洪池，半月池在風水上極具象徵上的意義，郭璞《葬經》上說：「氣乘風則散、界水則止，古人聚之使不散，界之使有止，故謂之風水」。因葉明邨卒於乾隆 20 年（1755），距今已有 250 年以上，目前訪問耆老皆稱原墓附近因年久成亂葬墓群，沒有水池，顯示風水地理的原貌，今日已難以考究。⁹⁷但是以目前的地勢及現況推測解析之，墓前有一座半月池，做為聚水的風水池，符合風水的道理。其次，葉墓龍旁有一條小溪流過，依據風水的形法理論，無論是陰陽宅，宅基均以彎抱有情之側為佳，反之，另一側為反弓無義之側，葉墓位於彎抱側，符合風水擇址的條件之一，較不易受洪水所侵害（圖 4-11）。

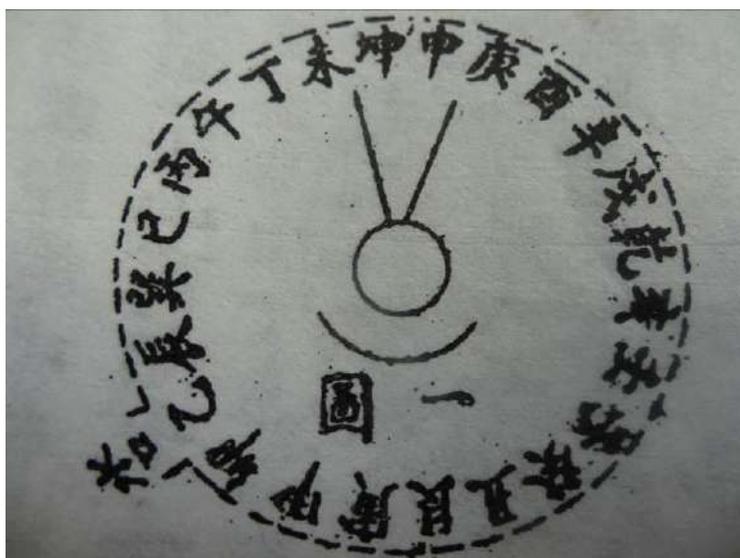
圖 4-12 寅山申向放水圖

水法，以向為主，葉明邨墓立申向是四陰干支旺向，水法喜右水倒左，水出墓口，忌左水倒右破局。寅山申向，在三合羅盤的天盤縫針申申，申為四陰

二山向同一圖，若右水倒左，水出丁未方，為借庫消水，自生向，合楊公救貧水法，不作沖破養位論，主富貴高壽，人丁大旺。

如同以上以三合水法解析，立申向是四陰干支旺向，水法喜右水倒左，若水出丁未方是衰，是借著財庫來容納流去的水，意味著水流入財庫之意，衰方位的演算也是從長生位開始計算到丁未方，是衰方排水孔的位置，符合楊松筠救貧黃泉水的說法，不做在有沖破養的位置，這個作法可以富貴、高壽、出人丁、家中人口大旺。

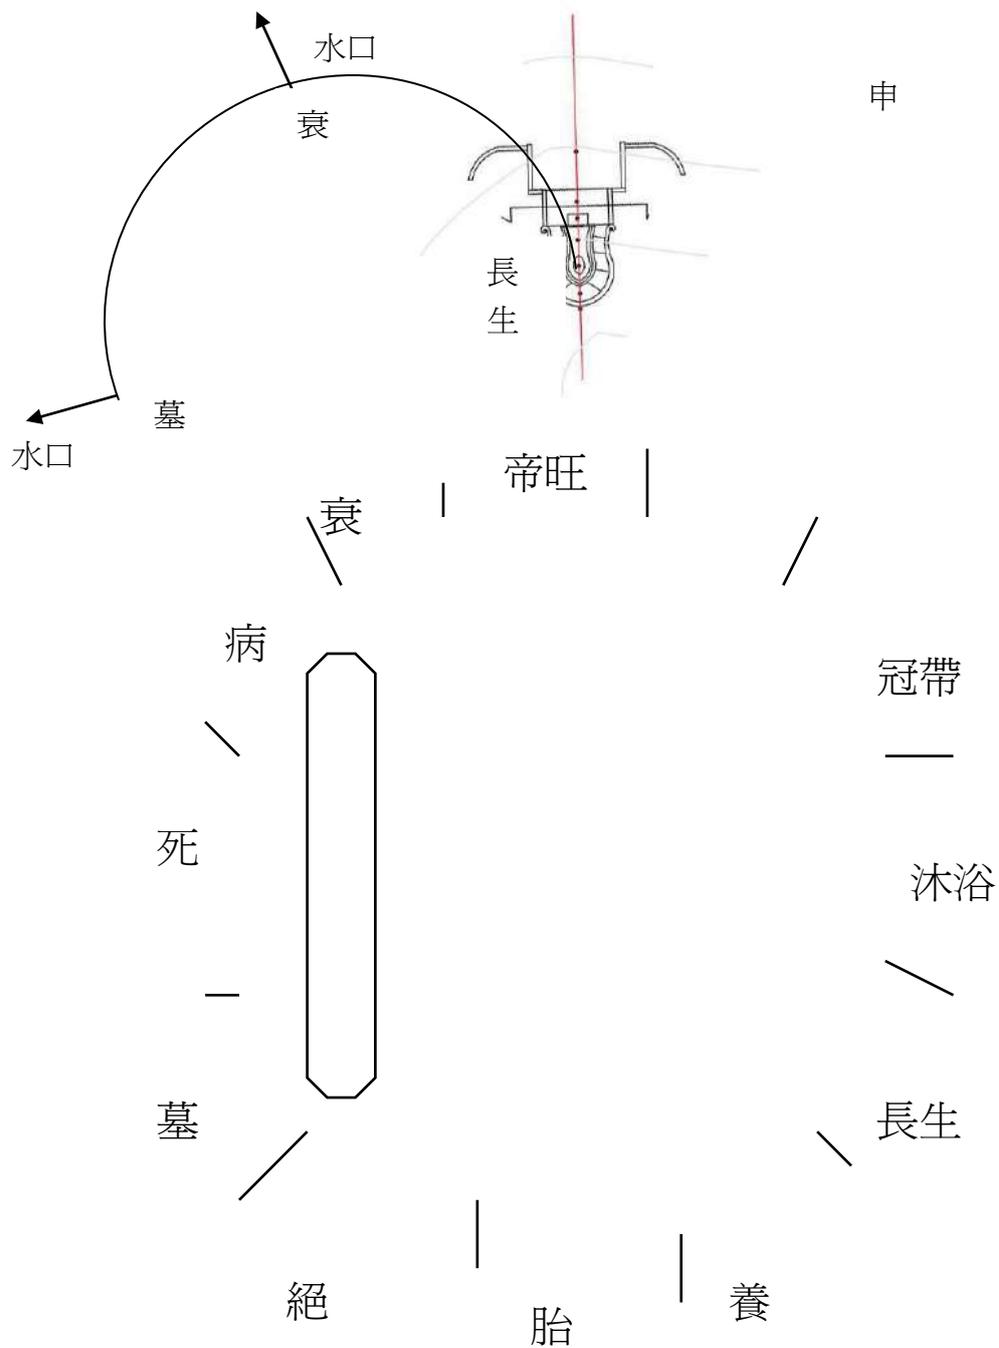
圖 4-13 寅山申向三合水法放水口位置

本研究依風水法中三合水法的原理，試著解析葉明邨墓的排水形勢，發現三合水法的右水倒左，乙方或丁方放水均符合葉明邨墓現況坡度。換句話說，如果要重塑葉明邨墓的排水孔位置與水流形勢，三合水法是一個符合重塑葉明邨墓寅山申向的推演方法，其結果大吉、富貴、旺人丁（圖 4-13）。

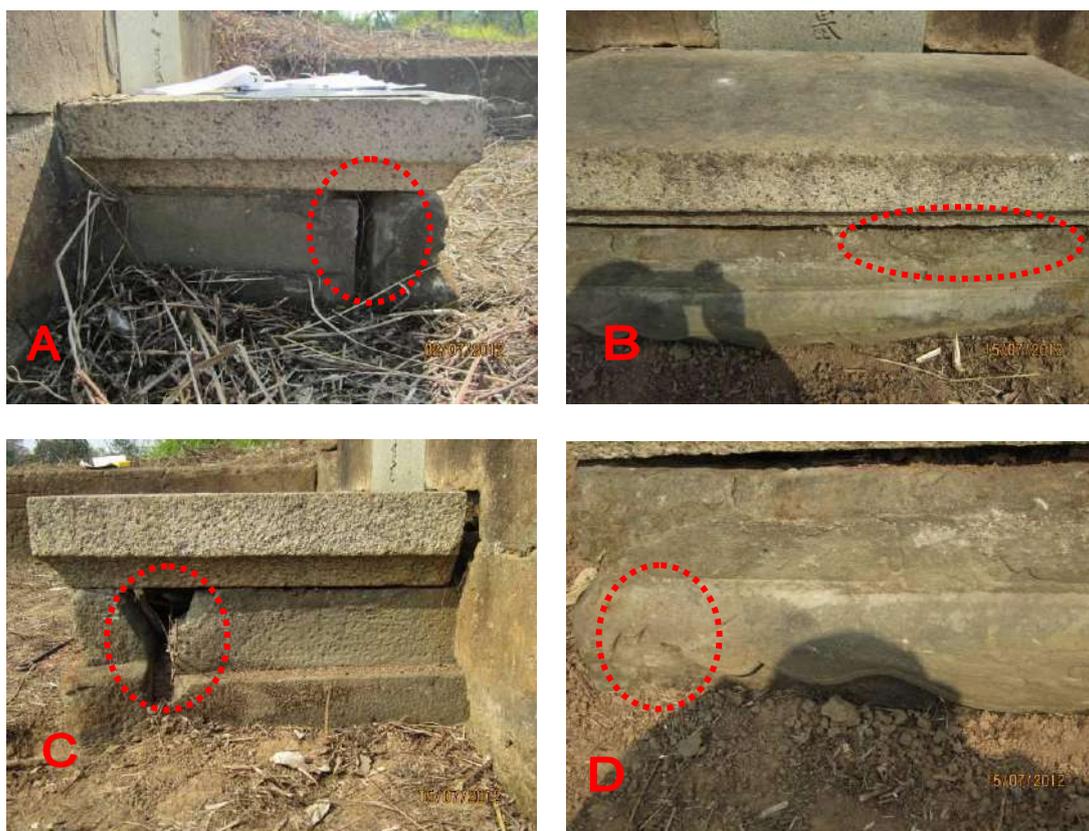
圖 5-2 葉明邨墓塚墓桌損壞現況

墓桌分上層部分與下層部分，上層部分為花崗岩，保存尚良好，惟邊緣接合處有輕微缺損。（圖 5-2）惟這些輕微裂縫目前暫無修復之需要。墓桌下層部分由石材圍成，桌腳正面紋飾則有局部缺損，都需要立即修理，以避免損壞情況持續擴大；左右兩側石材接縫處皆已鬆脫，且左側尚有破損。下層石材為砂岩，表面長滿青苔，石材已不易看出原貌。

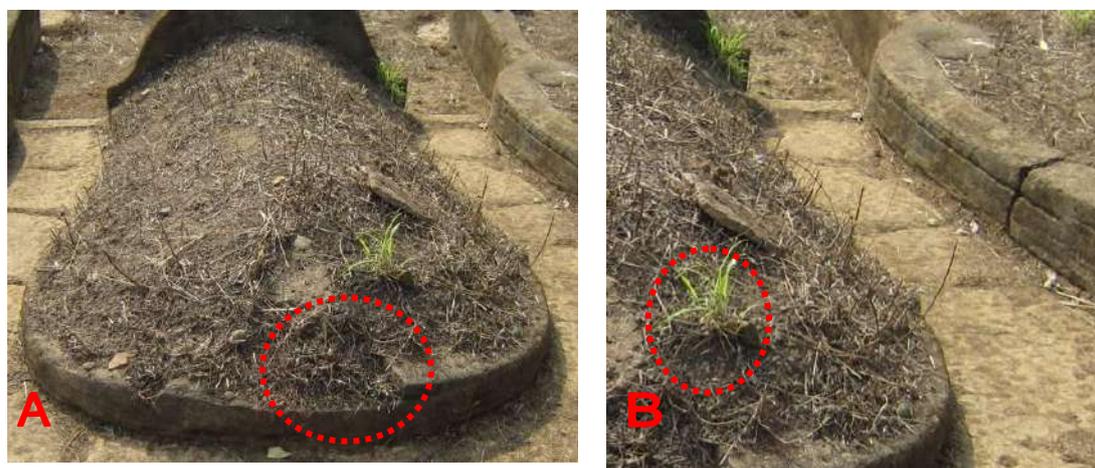
圖 5-3 葉明邨墓塚墓雜草生長快、內龜環有破損現況

墓龜內環在虎邊收邊處與外溝排水道之介面，該部位有局部崩解。（圖 5-3）外環即墓牆部分，主要有多處明顯裂縫、部份牆體缺損與風化、剝落等，最主要的損壞為上方有垂直斷裂之痕跡，應為長年欠缺維護所造成，目前左右兩側墓牆皆有明顯裂痕。其餘尚有以下損壞情形：（圖 5-5）

- (1) 各裂縫打鑿至適當寬度與深度後以同材質之三合土填補。
- (2) 虎邊外緣與墓手接合介面之面狀破損部位，以同配同材料修復。

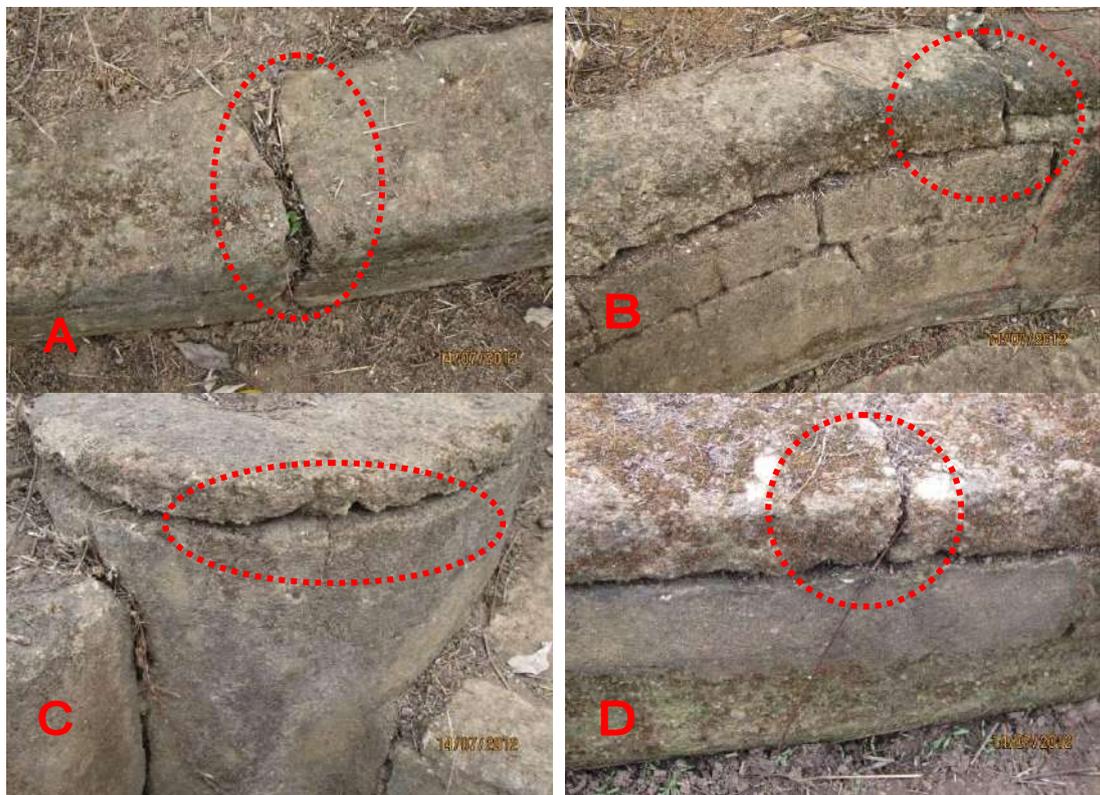
圖 5-5 葉明邨墓塚外環墓牆損壞現況（局部斷裂、裂開、表面青苔附著等）

- （一）墓牆正中央明顯斷裂痕跡。
- （二）左右墓牆表面風化剝落。
- （三）墓牆皆有水漬及青苔且有局部破損情形。
- （四）牆基多處雜草竄生。

上述損壞狀況均未對於古蹟本體產生立即性之危險，但仍應盡速予以修復，避免損壞部位持續擴大。值得注意的是，墓牆有幾處嚴重裂痕需立即修復，其餘尚可維持目前之現況。至於牆基竄出之雜草，則宜經常清除。

- （1）牆體裂縫、卵石牆基灰縫漏空處以同配比之三合土砂漿夯實。
- （2）缺損部位以三合土砂漿填補。除前者可能與原構造產生混淆而影響真實性外，另兩種方式均可輕易辨別原構造與修復部位之區別。
- （3）青苔附著部位可取清水長期反覆清洗至表面乾淨釋放完畢為止，再全面塗覆復健劑增強牆體之耐久性，並延緩風化速度。
- （4）葉家耆老認為后土位置並未改變，但缺乏原有樣貌照片及資料，故建議暫時保留今日后土現況，待日後考證原有后土式樣，再依原貌復原。

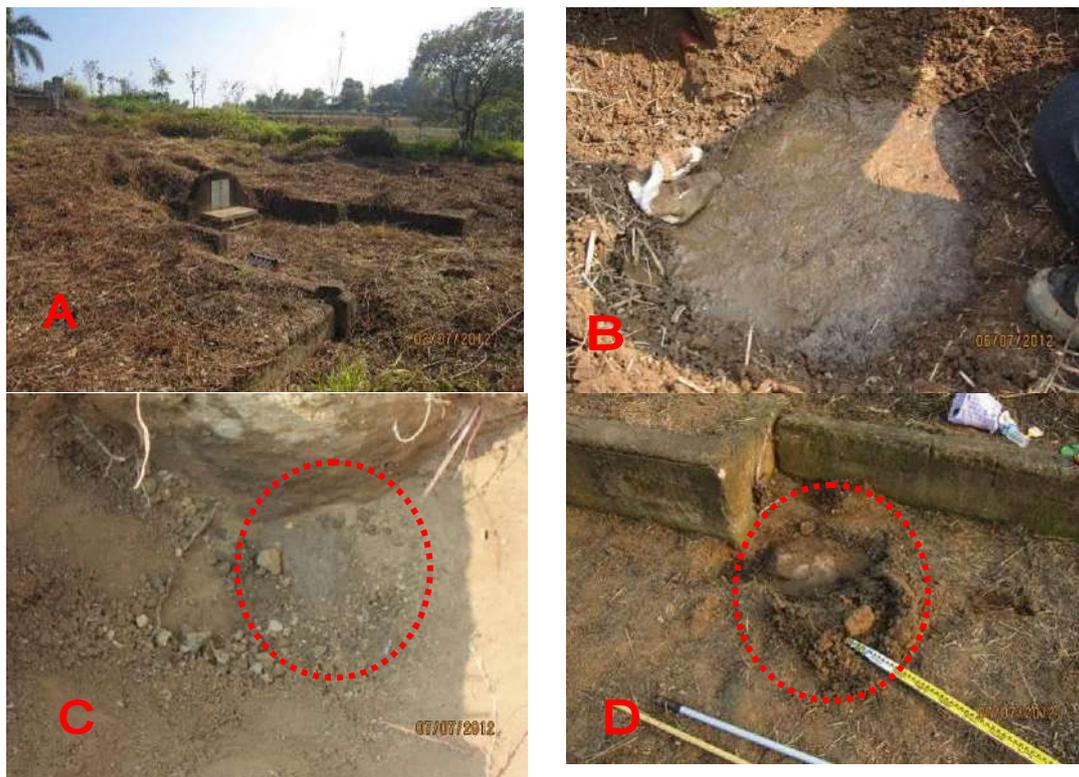
圖 5-6 葉明邨墓塚墓埋損壞現況（黃土堆下方有三合土鋪面）

墓埕目前所見最明顯的損壞，除原有三合土鋪面嚴重破損外，另外，因周邊墓地遷移後，黃土大量堆積，掩蓋了原有鋪面外，更阻礙現有墓埕排水問題，在墓埕與屈手接合處，因積水導致大量植物根部侵入造成裂縫。（圖 5-6）。

- (1) 墓埕因長年缺乏管理維護，造成原有三合土鋪面破損，加上後來其附近墓地遷移及森林公園施工，以致墓埕被大量黃土覆蓋。建議未來以同配比之三合土依原貌修復，以求整體之美觀。
- (2) 建議將墓埕內外及前方至步道間現有堆疊大量的黃土清理，再將於墓埕至步道間作順平洩水的坡度，以便於日後墓埕的排水。

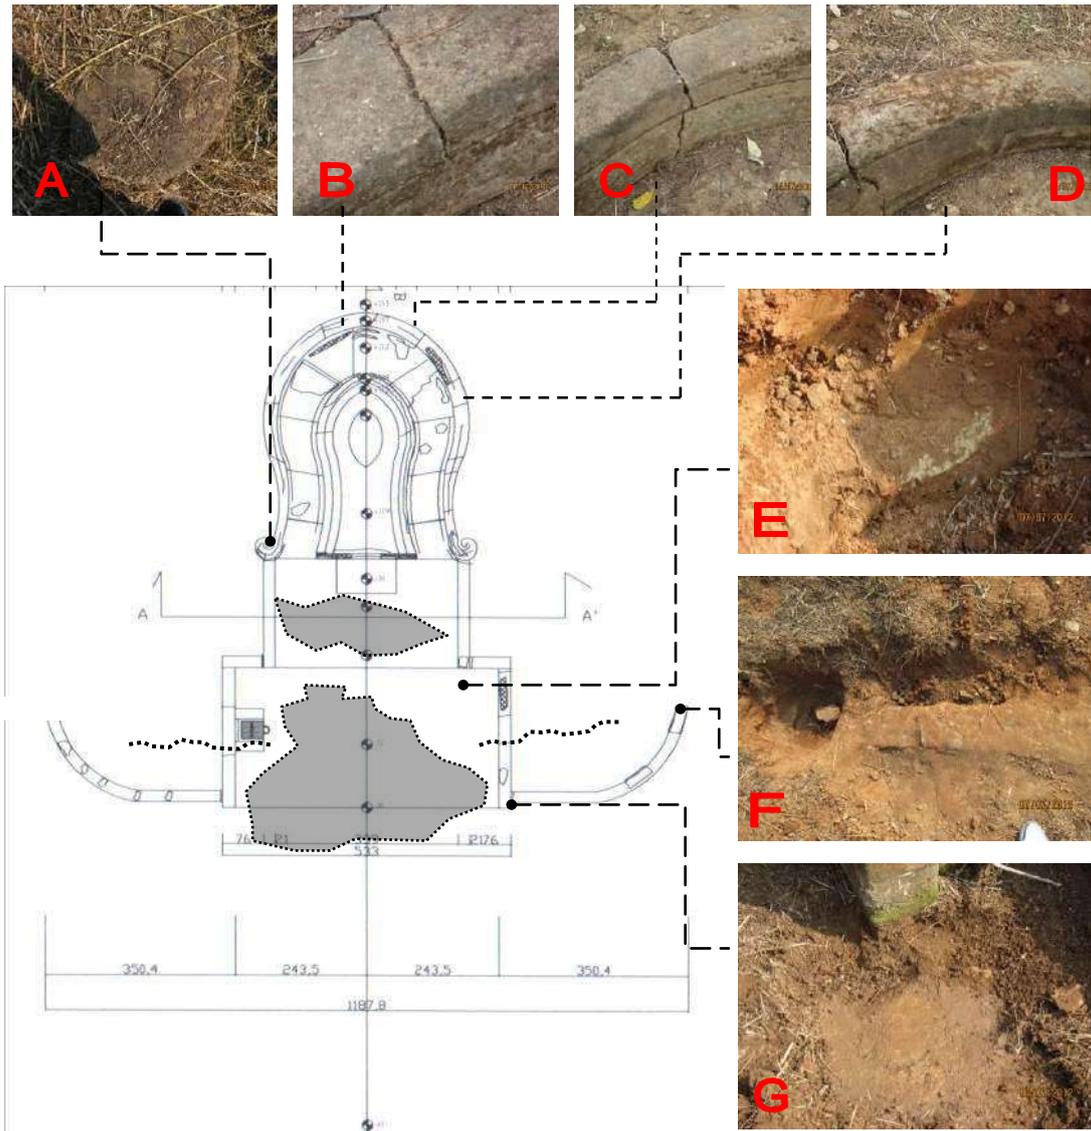
圖 5-7 葉明邨墓塚現況損壞構圖 1

墓塚被黃土覆蓋，下方為破損三合土

對於墓碑、墓桌、墓龜、墓手與墓埕等主要構造的現況損壞情形，依其位置、材料、工法、損壞狀況，綜合以葉墓的平面圖對照損壞部分的現況照片情形，如損壞構圖 1 (圖 5-7)；墓碑與墓桌接合處的平面、剖面圖對照損壞現況的損壞構圖 2 (圖 5-8)；以及葉墓縱剖面圖對照現況的損壞構圖 3 (圖 5-9)，可具體解說葉墓損壞現況。圖 5-10 則為葉墓整體構圖。除圖示外，損壞情形列表說明，詳見表 5-1。至於下文將述及的建議修復方式，為方便比較，亦彙整列入表 5-1。

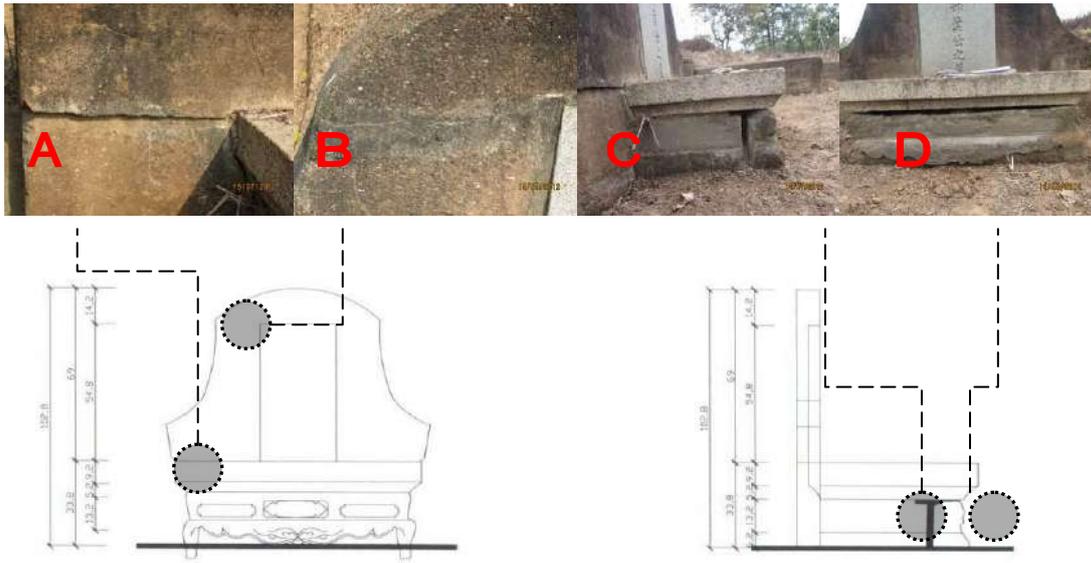
圖 5-8 葉明邨墓塚現況損壞構圖 2

墓碑有嚴重之損壞情形，墓碑較明顯之損壞位置，在碑心左右接處上下兩端共四處，有明顯斷裂痕跡，表面有後期以水泥砂漿做粗糙修補情形。（圖 5-1）另墓碑經長期風化，安山岩中之角閃石有明顯剝落跡象。墓碑與墓桌嵌入接合處，已明顯鬆脫，墓桌部左右兩側皆有鬆脫破損，接合處被植物根部侵入後撐開，而墓碑與墓心水泥砂漿之填補痕跡，也相當明顯，此外，墓碑表面亦有綠色青苔附生。

現況：虎邊墓碑與墓桌接合處斷裂；墓碑虎邊斷裂處水泥砂漿修補；墓桌接合鬆脫表面青苔附著、墓桌表面雕刻處局部破損及風化情況

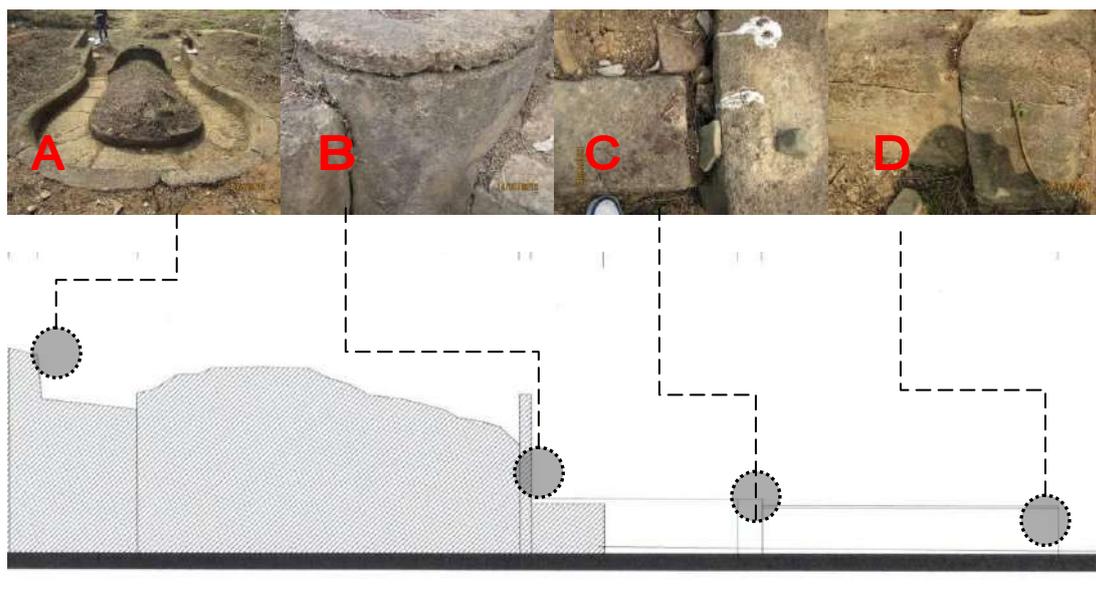
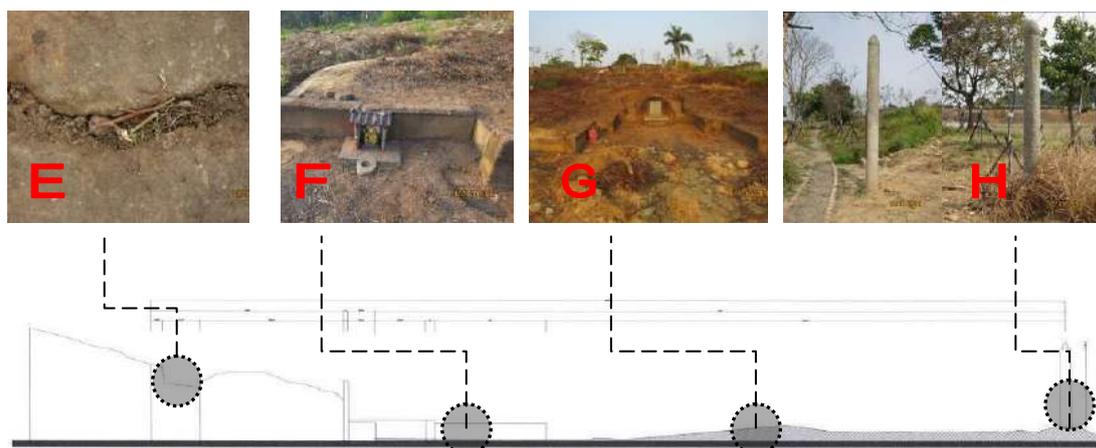
圖 5-9 葉明邨墓塚現況構圖 3

墓龜及墓手破壞現況（墓龜局部斷裂；墓龜及墓手接合處開裂；墓手接合處鬆脫；墓手局部裂痕）

墓埕及其它部位破壞現況（洩水坡道破損；後其后土增建；墓埕被黃土覆蓋；虎邊石筆後期遷移）

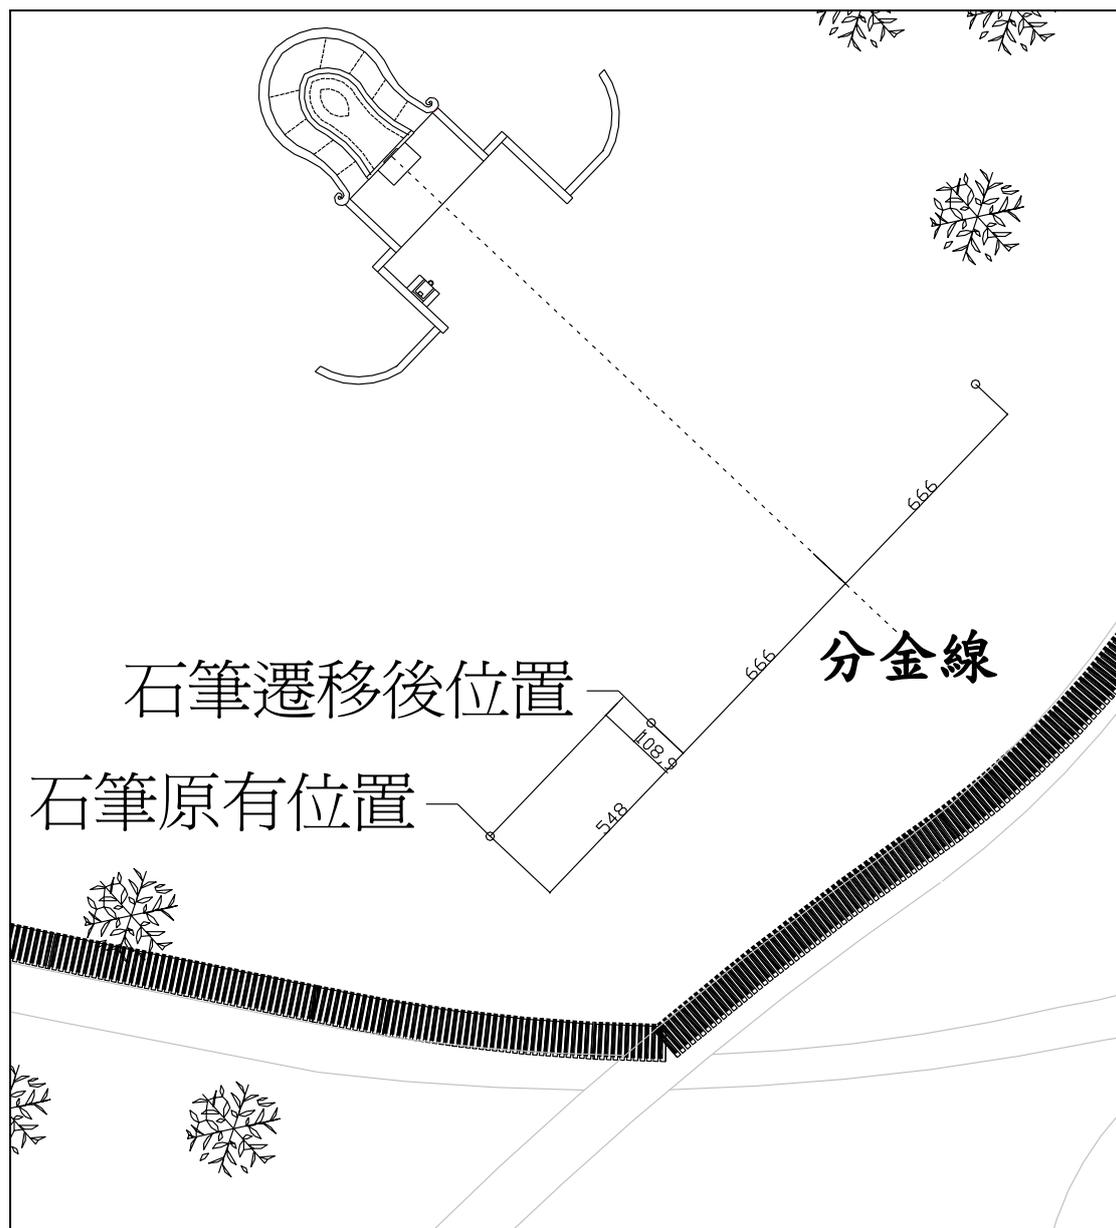
圖 5-12 虎側之石筆遷移示意位置圖

石筆	花崗岩	打造	表面石衣覆著，局部筆身破損。	保存狀況良好，針對虎邊石筆依龍邊石筆與分金線相對位置重新調整安裝。（詳圖 5-12）
----	-----	----	----------------	--

1. 建議工匠以石灰、磚（黏土）、糖漿及糯米漿等材料，修補古墓破損的部分；石桌下層之砂岩，需重新裝置；上層及下層之墓桌、筆柱及三合土表面，均有苔或地衣附生，應予清洗、恢復。
2. 墓龜上僅覆土，容易長草，應經常除草，要避免為防雜草叢生，而如日治時整修明墓般，上覆龜狀的水泥或石灰。
3. 依分金線，將虎邊石筆遷至與龍邊石筆相對稱的位置。
4. 墓埕黃土清理乾淨，重新鋪設三合土鋪面，且其高度要稍帶凹形。
5. 前面之半月形池子，兼具景觀池、排水池及風水池的功用，應保留。
