張嘉玲建築師事務所
廠商釋疑回覆意見表

工程名稱：嘉義市灰渣掩埋場暨公共設施興建工程				
主辦機關：嘉義市政府環境保護局			設計單位：張嘉玲建築師事務所	
依據文號：			回覆日期：2023/10/02	
書圖版次名稱：				
項次	編號章節	釋疑內容	澄復說明	備考
1	A1-29	<p>圖說瑕疵 圖說顛倒，且簽章位置錯誤</p>

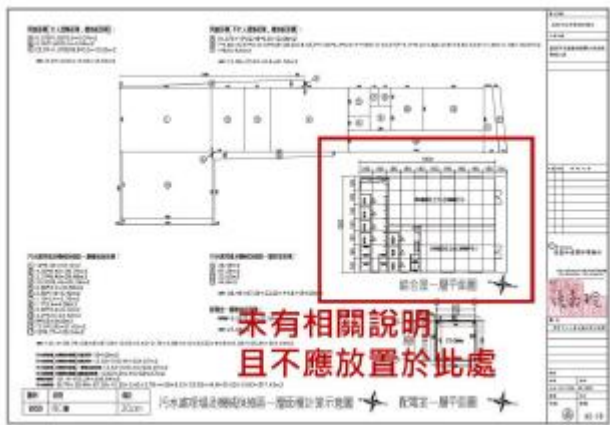
<p>不相關之內容放置於一張圖說 如本案面積計算，不應放置工務所圖說，與面積計算無關。</p>

<p>1. 原 A1-29 圖說顛倒，後續納入圖說修正。</p> <p>2. 調整紅框圖樣由原 A2-18 移至 A8-3，後續納入圖說修正。</p>	
2		<p>應提供完整建造執照資訊，包含備註事項 應清楚說明本案建築物申請使用之類組及建造執照備註應辦事項。</p>	<p>本案建築物概要表補充建照備註事項、建築物申請使用類組及加註事項表等資訊，後續納入圖說修正。</p>	
3		<p>招標文件疑有限制競爭態樣</p>	<p>依《政府採購法》第 26</p>

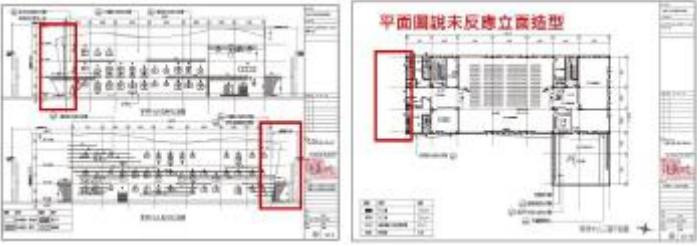
<p>工作經驗，於計畫執行期間派駐機關之行政人員 1 員。」</p> <p>預算書品管人員僅編列 2 人，與契約規定不相符。此外兼職人員不適用本案工程；派駐機關之行政人員是否需品管證照，此二項請機關澄清說明。</p> <p>(2) 預算書品管人員數量與實際工期不符</p> <p>工程預算書壹.二.B.1 品管人員，僅訂 2 人，且時間僅 19 個月(570 日)，與契約規範之人數 5 人與預定工期 660 日不符。</p>	<p>2. 原時間為 19 個月(570 日)修正時間為 22 個月(660 日)，後續納入預算書修正。</p>
<p>11</p> <p>0000-1120804 組合 1(簽章).pdf</p>	<p>本案建築圖說平立剖圖說不一致且圖說資訊不足</p> <p>依 A3-1、A3-2 立面圖說，本案例外觀造型特殊，但相關造型未見於平面圖說，且未有相關細部圖說。機關應澄清說明何者為最終版本，並修正相關圖說</p> <p>(1) 平面與立面不一致</p> <p>立面圖與平面圖明顯不同，何者為正確圖說下列以三樓平面為例。</p>

<p>(3) 未清楚說明外牆施工資訊</p> <p>依《建築技術規則建築設計施工編》，女兒牆高度應在 1.5 公尺以內。本案屋突層外牆高度超過 1.5M，未見相關圖說，僅依照標準圖說外牆厚度僅 15 公分無法施作。機關應提供包括但不限於下列圖說：剖面圖、細部設計圖、結構圖等。</p>	<p>1. 本案修正圖說立面及平面圖一致，後續納入圖說修正。</p> <p>2. 本案原四向立面標註在 A3-1 及 A3-2，現重新標註編號 1~6 立面資訊，後續納入圖說修正</p> <p>3. 本案屋突層外牆均依圖 S2-5【配筋詳圖(五)】，採 W1 外牆配筋方式施作。</p> <p>4. 本案立面裝飾、預埋件等標示於立面及詳圖，後續納入圖說修正。</p> <p>5. 本案為單斜屋頂，修正屋頂平面洩水標示，後續納入圖說修正。</p>

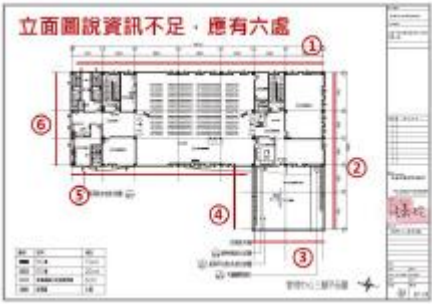
<p>(2) 立面圖說資訊不足目前僅有四道立面</p>

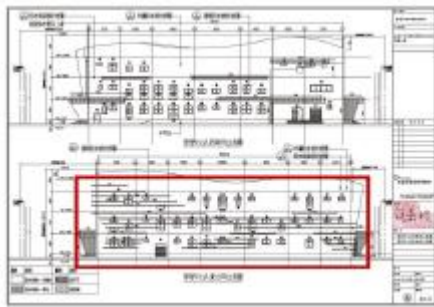
(4) 未清楚說明立面裝飾細部圖說

圖說未見立面裝飾，是否為本案工程範圍。如果是，機關應提供相關細部設計圖說，包括但不限於下列圖說及資訊：細部設計圖、各單元平面及剖面、立面裝飾與窗外之關係並確認使否有預埋件等。

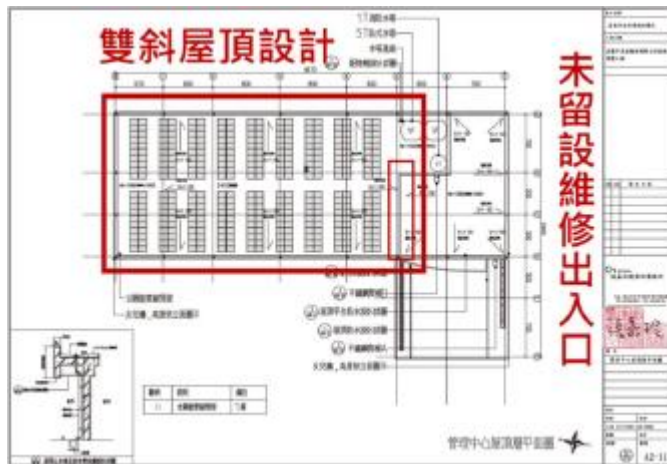
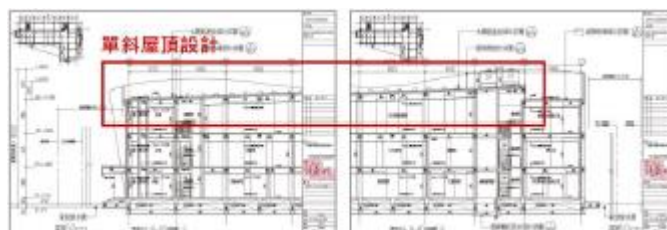
(5) 屋突層設計不一致

從平面圖應為雙斜設計，但剖面為單斜設計，應澄清說明此外該未留設太陽能板維修出入口。

屋頂水塔位置構造不一致（平頂還是斜屋頂？），且 5T 水塔為何種形式？應澄清說明。

6. 本案為單斜屋頂，截圖位置並非同朝向，剖面方向不同，圖 A4-8 剖面為西北向剖面（西北向剖面屋頂為屋面高點），圖 A4-11 剖面為西南向剖面（側面看為單斜屋頂），兩向剖面呈現屋頂會不同，5T 水塔為五噸臥式水塔，後續納入圖說修正。

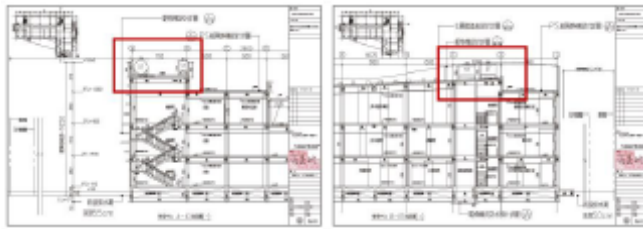
(7) 不合理處

屋頂層爬梯設計位置顯不合理，且平面、剖面圖說不一致。

7. 本案修正平面及立面爬梯位置，A4-8 為西北向剖面，看不到爬梯，後續納入圖說修正。

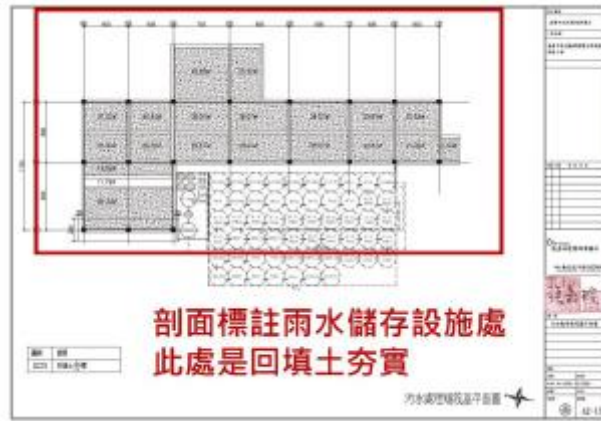
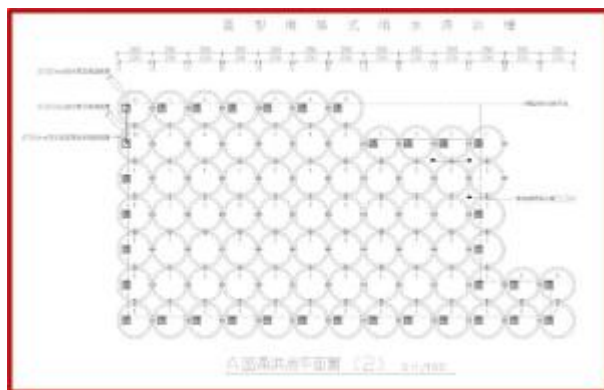
該滯洪池特殊設計是否有特殊用意？明顯與常規設計不同，應澄清說明。

5. 本案為都市計畫區內污水處理廠，每日處理量僅 235CMD，考量掩埋場最終，對都市綠地的區域連結性(八掌溪-本區-公共空間)，宜設計地下地下槽體曝氣分區槽體規則方式，且符合污(廢)水處理設計規則設置。
污水處理廠設計處理量 = 235 CMD(綜合廢水量為 235CMD(含 35CMD 水

肥))，設計許可進流水質採 BOD₅=771 mg/L；COD=2799 mg/L；TSS=1376 mg/L；油脂=30mg/L；設計許可放流水質採 BOD₅=50 mg/L；COD=150 mg/L；TSS=50 mg/L；油脂=15mg/L，放流水標準符合行政院環境保護署民國 108 年 04 月 29 日修訂發布之「放流水標準」。後續依水措計畫符合排放標準要求，並取得許可證。
6. 本案污水處理廠及雨水滯洪池採鋼板樁擋土支撐明挖方式，修正圖說資料，並標示鋼板樁設置範圍及鋼板樁圖例，並補充相關預算，後續納入圖說及預算書修正。
