## 第二章 修復工程計畫

#### 一、各棟建築物破壞調查

嘉義市竹材工藝品加工廠等歷史建築修復工程工作報告書

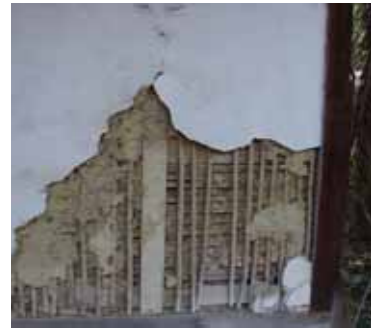
D區主要由廁所及臥室空間組成，與C區有一穿堂之隔。該區基礎高度較高（約一公尺），南側與西側牆體皆為雨淋板；而北側及東側（穿堂部分）則為編竹夾泥牆，破壞位置圖如圖2-12所示。調查後發現南側排水溝脫落異位（相2-40），且東側編竹夾泥牆體局部毀損（相2-41），在廁所部分天花板與C區相同，皆發現嚴重的水漬（相2-42）。此外，在西側基礎上發現磚牆有垂直向裂縫（相2-43）及北側編竹夾泥牆亦有嚴重破壞（相2-44）。

相 2-44 編竹夾泥牆體破壞

第一製材場辦公室中編竹夾泥牆的破壞經判斷亦應由於地震力破壞。

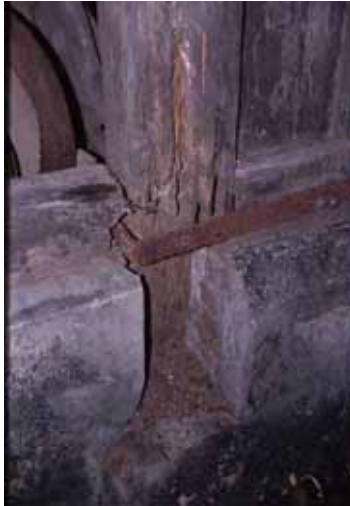
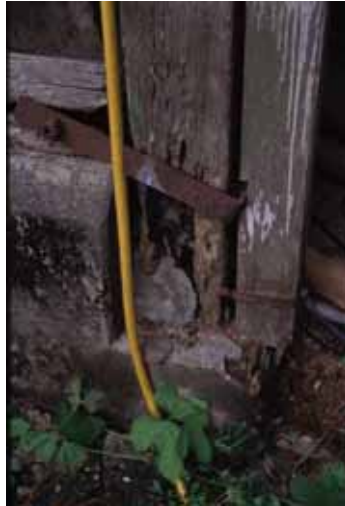
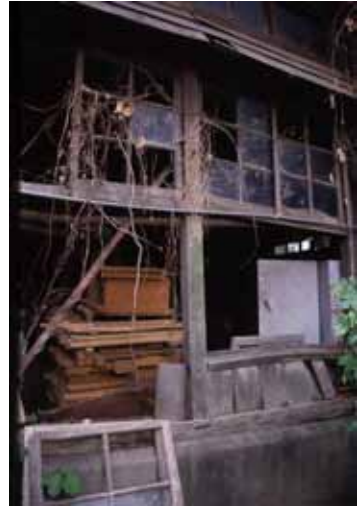
A區為北向立面，該立面有大量開口部，且水平向勁度明顯不足，因此利用『K字型斜撐』提供側向勁度。但由於該立面上的『K字型斜撐』並沒有適當的防水保護，因此所有斜撐構件皆已腐朽（相2-45、2-46、2-47）。另除了『K字型斜撐』外，由於北向立面屋頂沒有有用的雨庇，因此柱材等垂直構件長期位處於潮濕的環境中，亦發生腐朽現象（相2-48、2-49），且有許多窗戶窗框腐朽掉落及玻璃破裂（相2-50）。

相 2-45 『K 字型斜撐』腐朽 相 2-46 斜撐構件局部腐朽 相 2-47 斜撐構件局部腐

相 2-48 柱材局部腐朽

相 2-49 柱材局部腐朽

相 2-50 窗框及玻璃局部破壞

- (1) 在北側『K字形』斜撐遭火害部分加入緊急支撐，以避免建築物進一步破壞。
- (2) 排水管及屋面破損部分應立即處理，以避免繼續發生漏水現象。

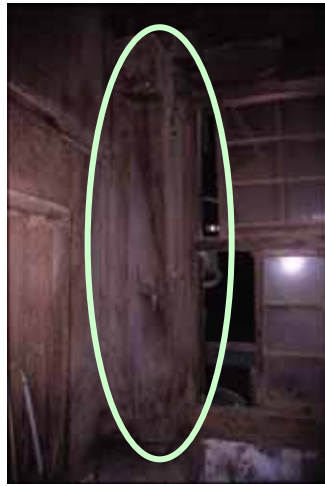
B區位為整棟建築物的西南方，該區的破壞主要係因為位於兩座不同結構系統的屋架（正同柱式與副同柱式屋架）的交界，因此在原本設計中有一木造天溝。由於木造天溝的腐朽漏水（如相2-53、54），導致許多構件有嚴重的水漬及白蟻危害的現象發生。由相現場勘查照片可知，該區共包括兩根大型複合柱，上承接一大型桁架梁，由於屋頂漏水（相2-55、56）導致這些複合柱及梁構件皆有嚴重腐朽問題（相 2-57）。另外在窗框柱部分，東邊有一根窗框柱有折斷現象（相2-58），而部分嚴重漏水區域已有明顯蟻路出現（相2-69）。綜合B區破壞調查發現，該區所有構件幾

相 2-56 複合柱水漬現象

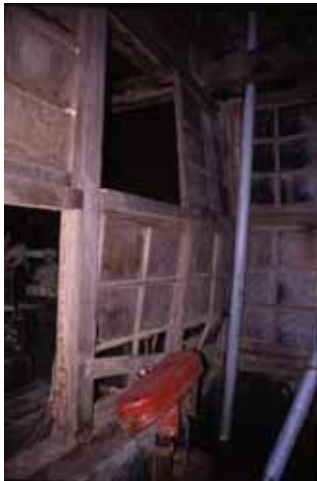
相 2-58 窗框柱折斷

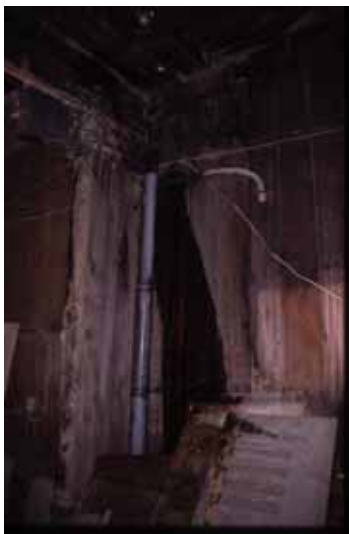
相 2-73 機具工廠 B 區構件遭白蟻攻擊
